Cliente: FACEN

Profesional: Ing. Oscar Loncharich

Fecha: Mayo 2023

1. Objetivo. El presente informe tiene por objeto determinar el cómputo métrico y presupuesto necesario para la terminación de un bloque de tres niveles diseñado para aulas, oficinas administrativas y sanitarios dentro del Campus Universitario en San Lorenzo, específicamente en la Facultad de Ciencias Exactas y Naturales de la Universidad Nacional de Asunción (FACEN).

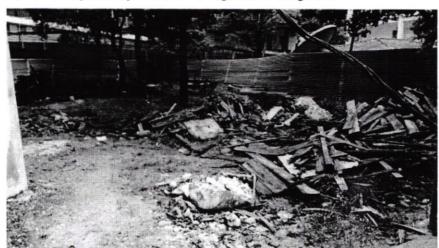
Limpieza de terreno

En este punto se encuentra la limpieza general del terreno, readecuación de obrador, provisión de cartel de obra y reacondicionamiento del vallado de obra (reparaciones menores) como se puede apreciar en las siguientes imágenes.

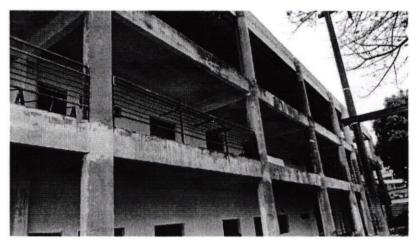
Revocar pilares cilíndricos y de vigas perimetrales de H°A° con mochetas

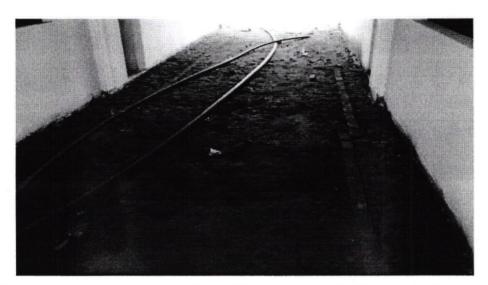
Contrapiso en sector de circulación en PB muy maltratado. Se recomienda rehacer

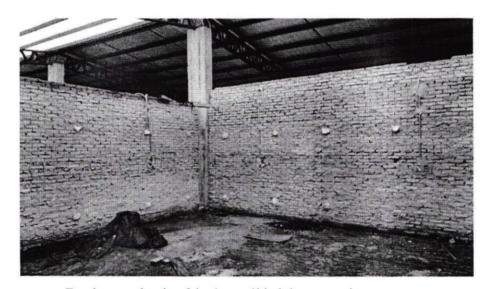
En el segundo piso falta la totalidad de contrapiso y carpeta.

En planta baja y primer piso, se encuentran ejecutados todos los contrapisos y carpetas, salvo en los baños, los cuales se deben realizar luego de culminar la colocación de cañerías de desagüe para macizar alrededor y evitar eventuales filtraciones. En el segundo piso hubo un indicio de comienzo, pero al estar tanto tiempo expuesto, recomendamos realizar de nuevo. En planta baja ocurre una situación similar con los contrapisos de la circulación, por el grado de deterioro se recomienda un nuevo contrapiso de cascotes, ya que servirá de base para el asiento

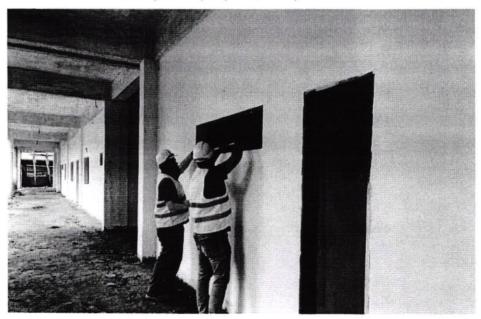
Ejemplo de aberturas encontradas en PB y 1er Piso

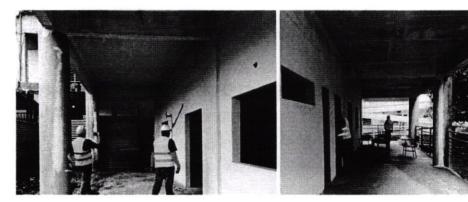
Vistas de la losa a pintar en circulación en PB y 1er Piso

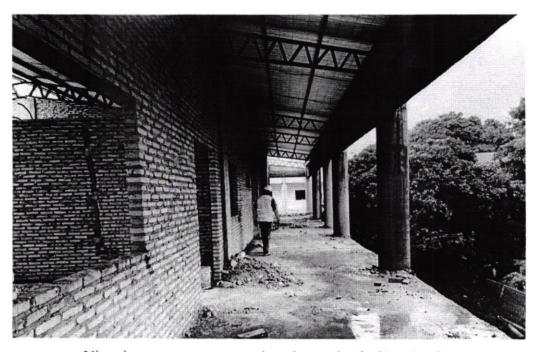
Vista de estructura expuesta de techo en circulación 2do Piso

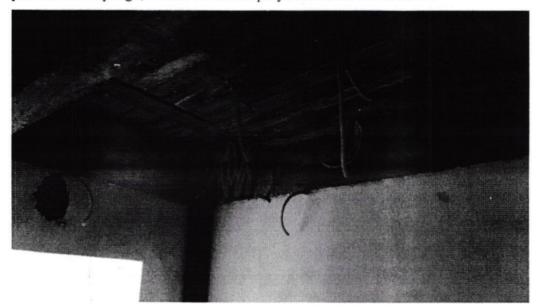
En general ya se encuentran ejecutados los ductos y cajas embutidos en paredes y losas, por lo que ya no se tuvo en cuenta en la estructura de precios de las bocas de tomas, luces y circuitos de AA, sólo está contemplado el cableado de los mismos con sus correspondientes picos y placas. Como el plano es esquemático solo para tener en cuenta las cantidades de bocas y artefactos a colocar, el adjudicado a culminar el proyecto debe proponer un plano ejecutivo del rubro eléctrico conforme a las normas que rigen en nuestro país. Para el costeo de las instalaciones eléctricas se cálculo la carga eléctrica total por planta y se distribuyeron en 5 tableros seccionales por nivel con capacidad para 40 llaves termomágnéticas de 32 A, comunicados a un tablero principal con llave de 3x630 A. El contrato no contempla la incorporación de ningún transformador ni generador nuevos, por lo que asumimos que la alimentación eléctrica se debe estirar desde un PD existente hasta el tablero principal del bloque con alimentadores de 4x25mm2.

Vista de ductos existentes embutidos en paredes y losas

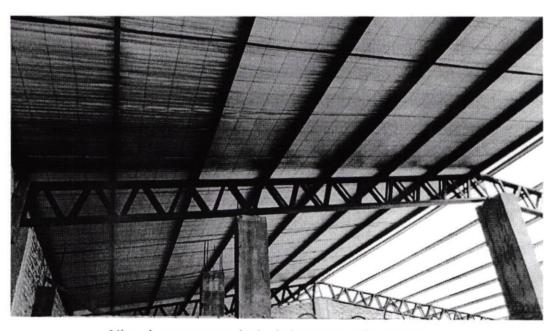
La cubierta de chapas está ejecutada en un 50% y los materiales para el otro 50% restante, están acopiadas en distintos puntos de la obra. Hemos encontrado alrededor de 100 chapas onduladas de 5,50m de largo por 1,10m de ancho; 55 unidades de caballetes de terminación de cumbrera de 1,10m de largo, varios tramos no contabilizados pero suficientes de canaletas embutidas para el lado faltante y 27 rollos de aislante térmico en sus empaques cerrados de 20m2 cada uno. Por tanto, en este ítem, hemos considerado solo la mano de obra de la colocación de chapas, canaletas y aislantes, incluyendo un ínfimo monto de materiales menores como tornillos autoroscantes, alambres, etc.

Vista de un sector techado de la construcción (50%)

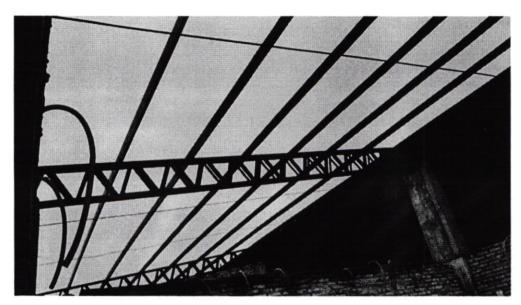
Vista de la otra mitad con las vigas y correas metálicas colocadas

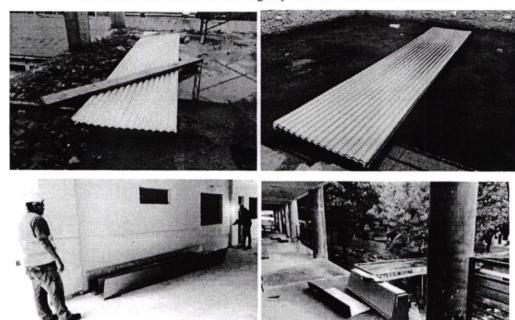
Imágenes de elementos del techo faltante distribuidos por la obra.

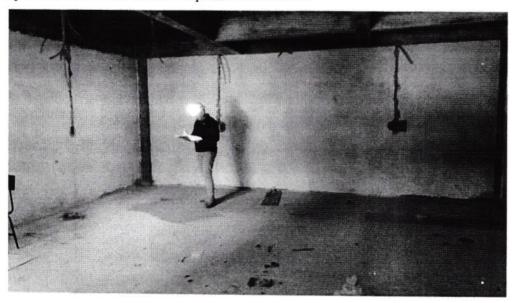
Verificación de ductos y cajas utilizables para sistema de detección.

En lo referente al sistema de detección de incendios, sólo encontramos en los planos la ubicación de detectores de humo calor, sin embargo, en la planilla no se contempla nada acerca de la detección. Recomendamos se haga un desarrollo de esquema de detección que contemplen aparte de los detectores de humo calor, detectores termovelocimétricos (de ser necesario en laboratorios), alarmas audiovisuales, pulsadores manuales y la correspondiente cartelería de emergencia. Cabe destacar que encontramos las bocas de señales de detección lo que representaría un ahorro en el esquema a desarrollar.
