# MUNICIPALIDAD DE PRIMERO DE MARZO

## ESCUELA BASICA NRO 422 SAN ISIDRO LABRADOR, PRIMERO DE MARZO

### 1. BLOQUE 1 DE 3 AULAS Y DIRECCION:

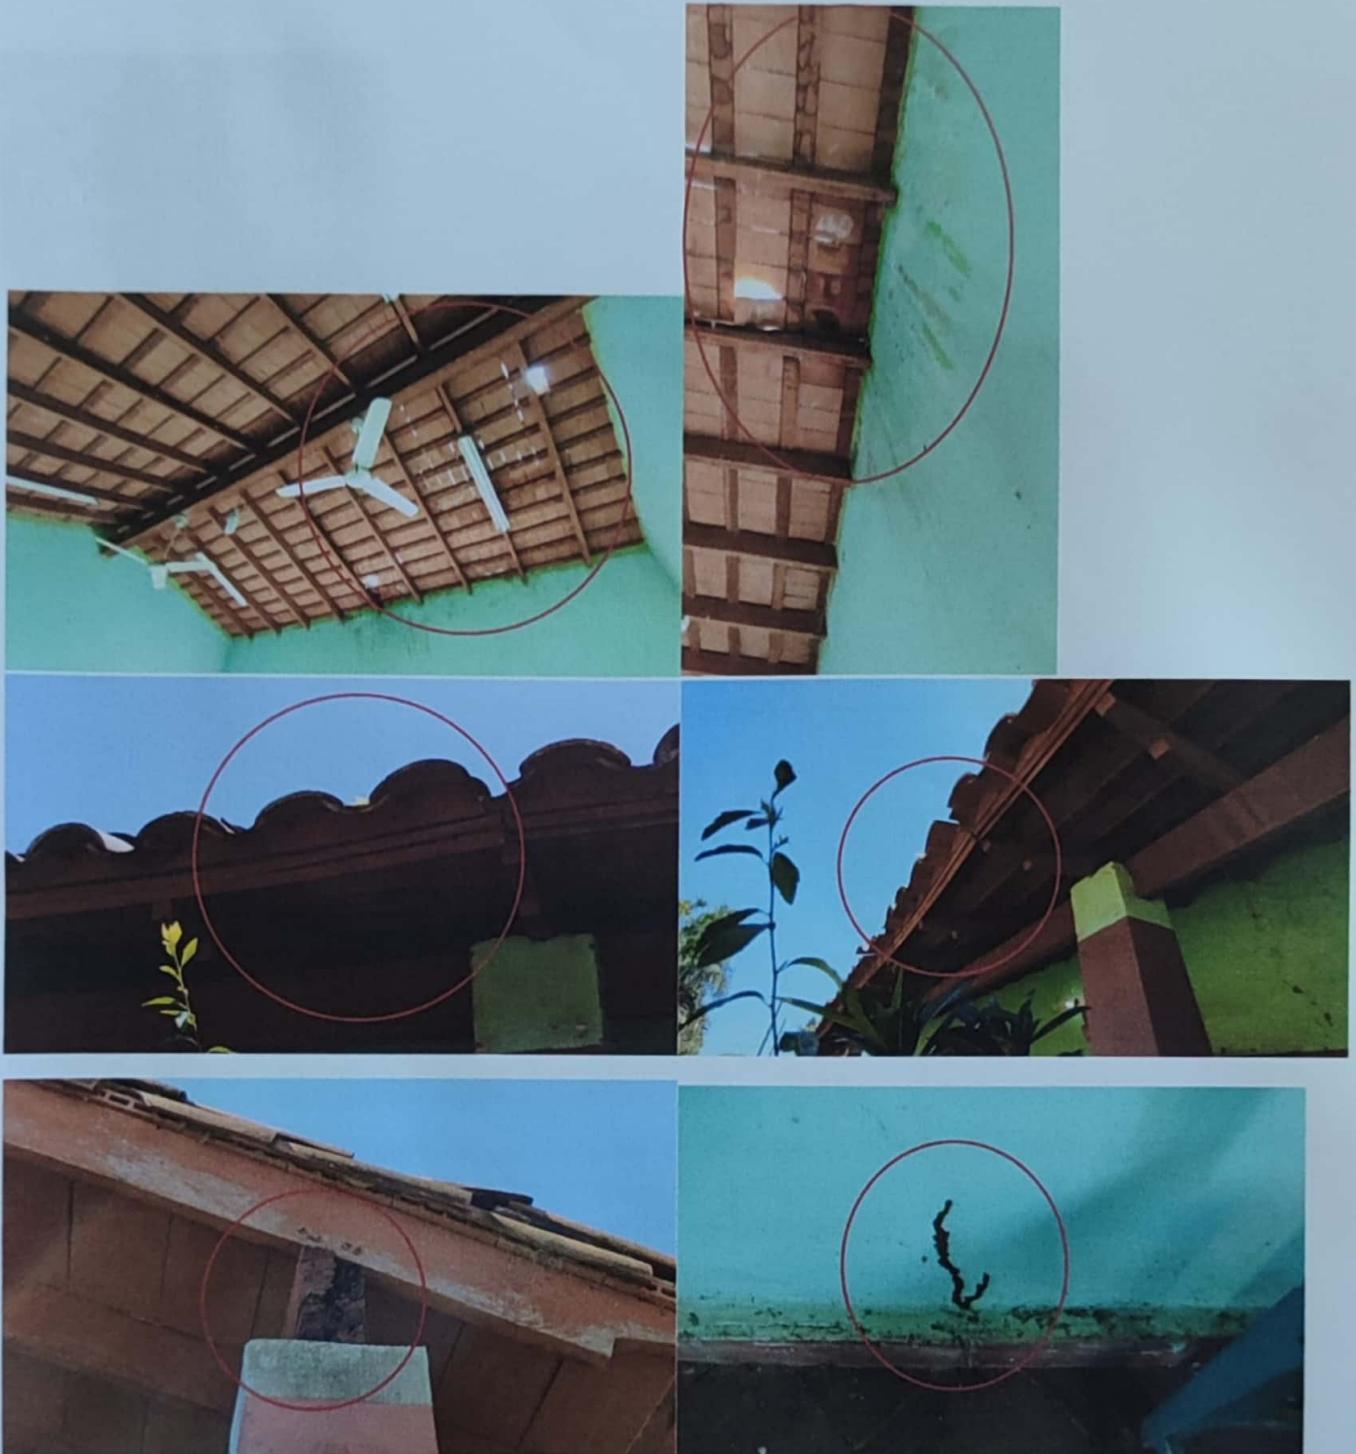
- Se verifica que la estructura del techo del bloque de DIRECCION Y TRES AULAS correspondiente al bloque 1 del grafico referencial, no se encuentra en las condiciones adecuadas para su utilización, a simple vista se encuentran problemas de carcoma y/o termitas, el cual debilita la estructura de techo. También notamos vigas y tirantes en situaciones de pandeo y resquebrajamiento, toda la estructura del techo debilitada por cuestiones de humedad y por la propia edad de la estructura de techo, tejas y tejuelitas sueltas o a punto de caer. Tampoco cuenta con el sistema de desagüe pluvial. (canaletas) La Institución solicita la adecuación de las aulas para volver a utilizarlas, ya que actualmente por la peligrosidad la cual representa las mismas fueron delimitadas y están en desuso.

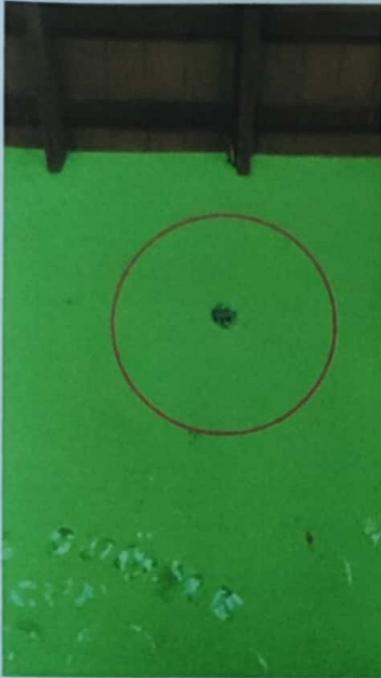
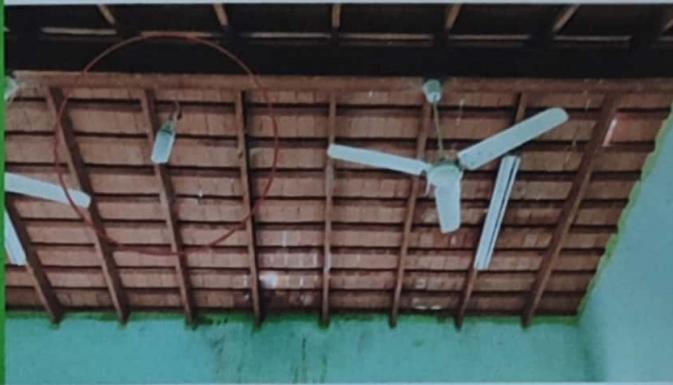
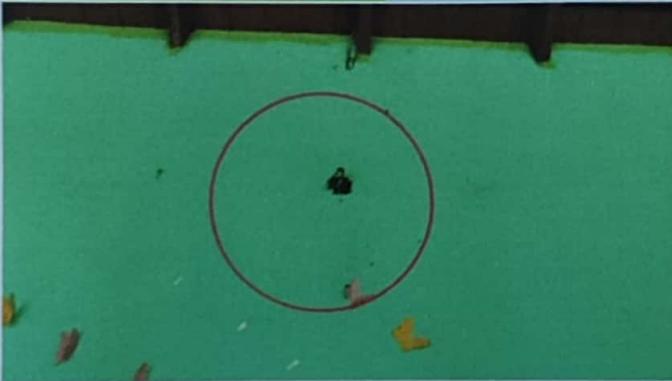
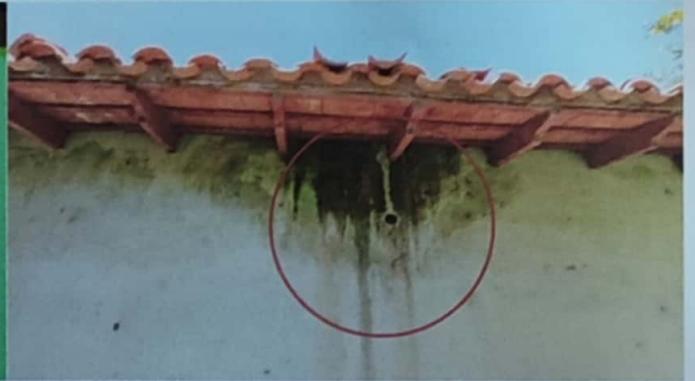
- La Instalación eléctrica no cuenta con los requisitos de las especificaciones técnicas del MEC, gran parte de los ventiladores están en desuso, la instalación eléctrica incompleta, y el cableado en sectores se encuentran sin la protección adecuada, también no cuenta con la correcta iluminación por los artefactos lumínicos faltantes.

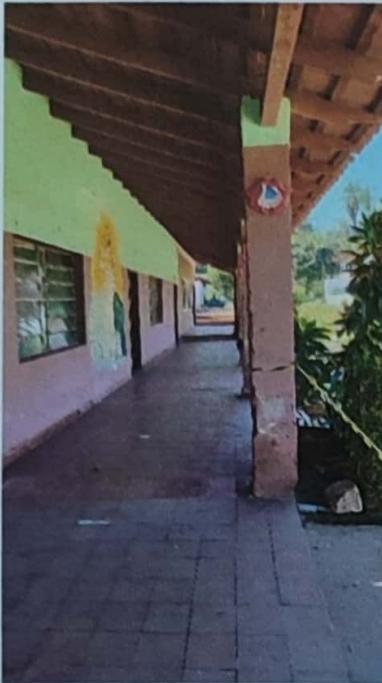
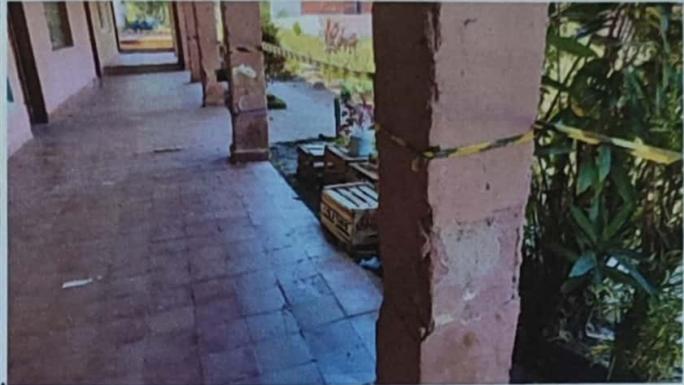
- Se observan también la necesidad de pequeñas reparaciones en las paredes, pinturas y cambio de algunas aberturas, pilares en asentamiento y pequeños desplomes en pilares, reparación de pisos.
