Obra: Terminación de Bloque Administrativo y Aulas
Ubicación: Campus Universitario – San Lorenzo
Cliente: FACEN
Profesional: ~~Ing. Oscar Loncharich~~
Fecha: Mayo 2023

INFORME TÉCNICO DE COSTEO DE OBRA

TERMINACION DEL BLOQUE FISICA Y
PRODUCCION

AÑO: 2.023

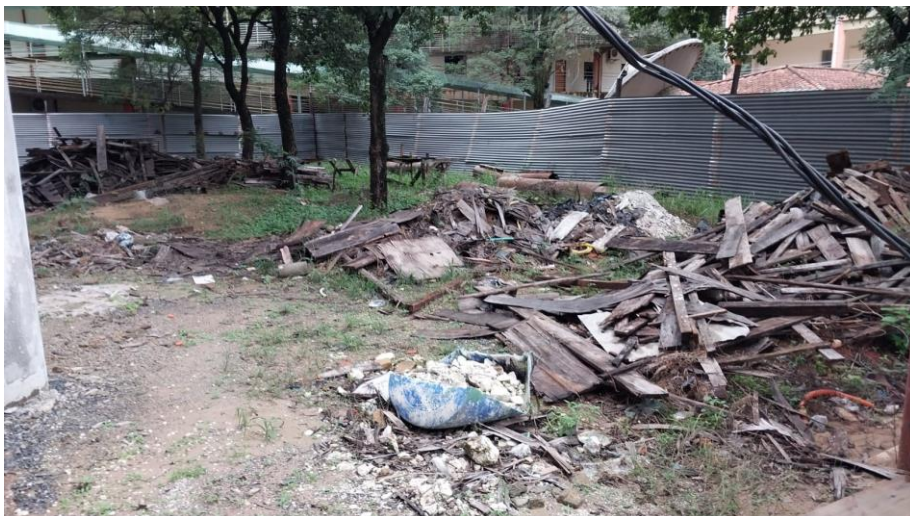
Limpieza de terreno

En este punto se encuentra la limpieza general del terreno, readecuación de obrador, provisión de cartel de obra y reacondicionamiento del vallado de obra (reparaciones menores) como se puede apreciar en las siguientes imágenes.

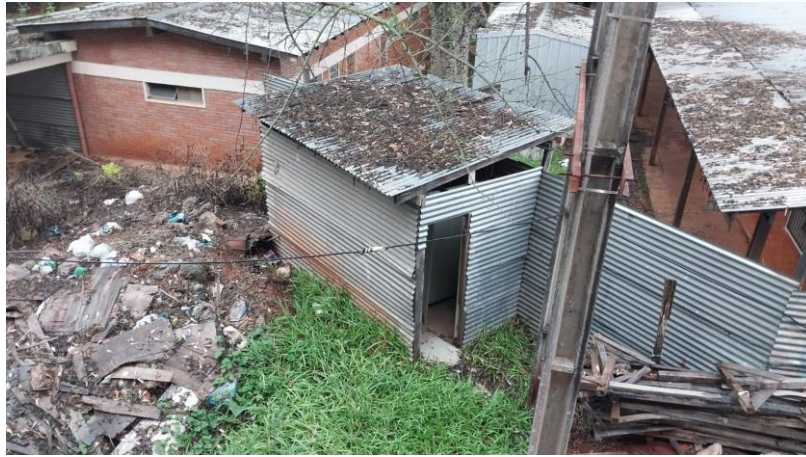
Reacondicionamiento de obrador y reparaciones menores del vallado

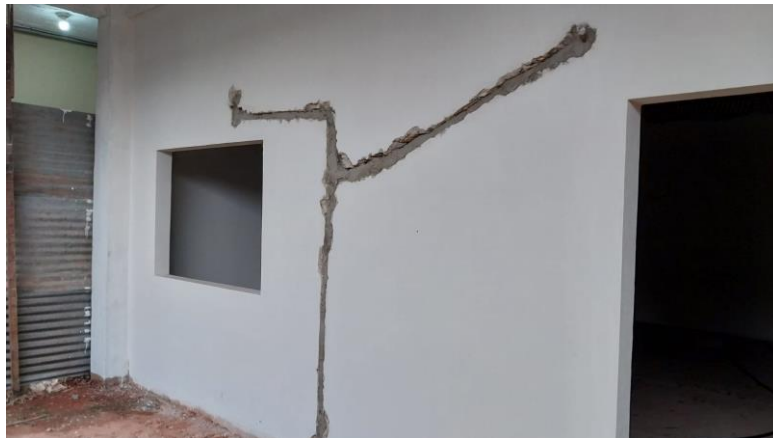
Reparación de revoques luego de instalaciones varias.

Los revoques de paredes en planta baja y primer piso están ejecutados, sólo se prevén las reparaciones luego de los caños de AA que aún faltan instalar y el revoque interior de la caja de ascensor, En el segundo piso, falta ejecutar el total del revoque de paredes.

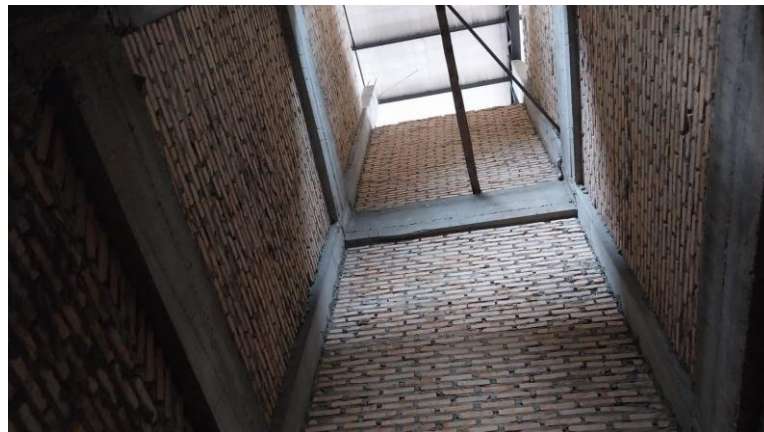
Revoque faltante para terminación de caja de ascensor

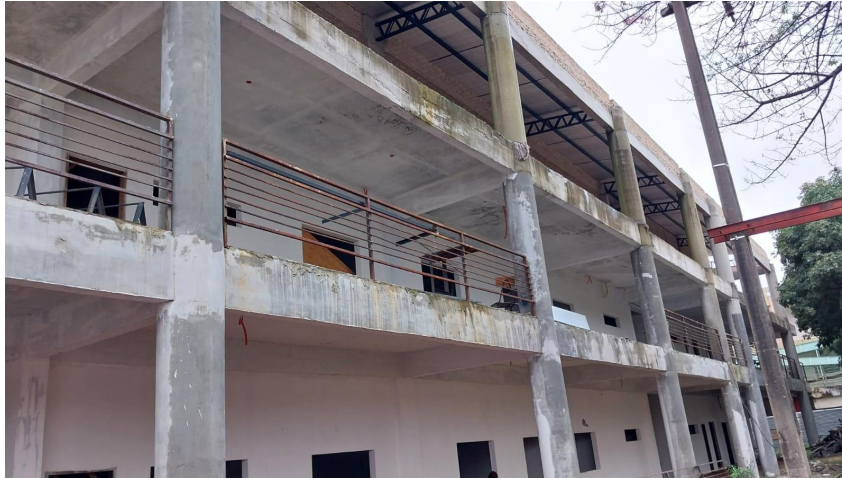
Revocar pilares cilíndricos y de vigas perimetrales de H°A° con mochetas

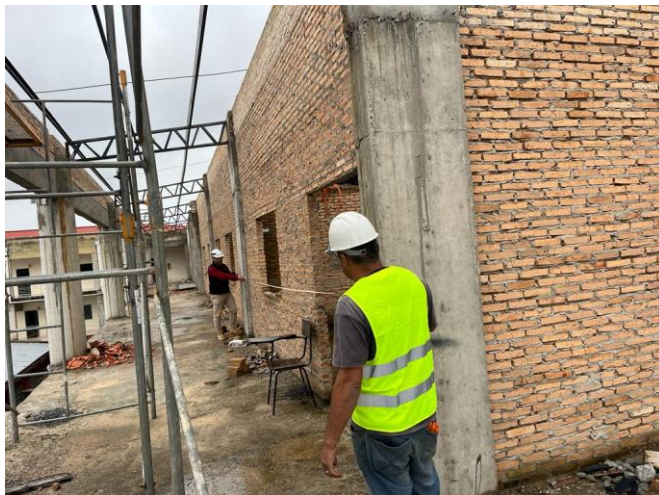
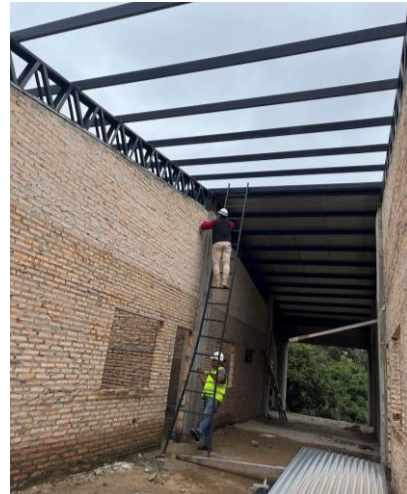
En el segundo piso falta ejecutar revoques en su totalidad

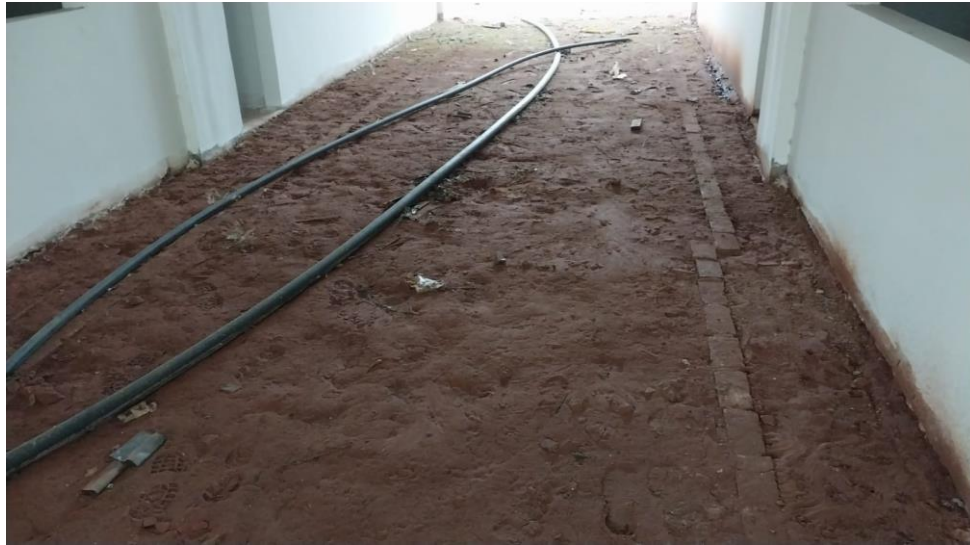
Contrapiso en sector de circulación en PB muy maltratado. Se recomienda rehacer

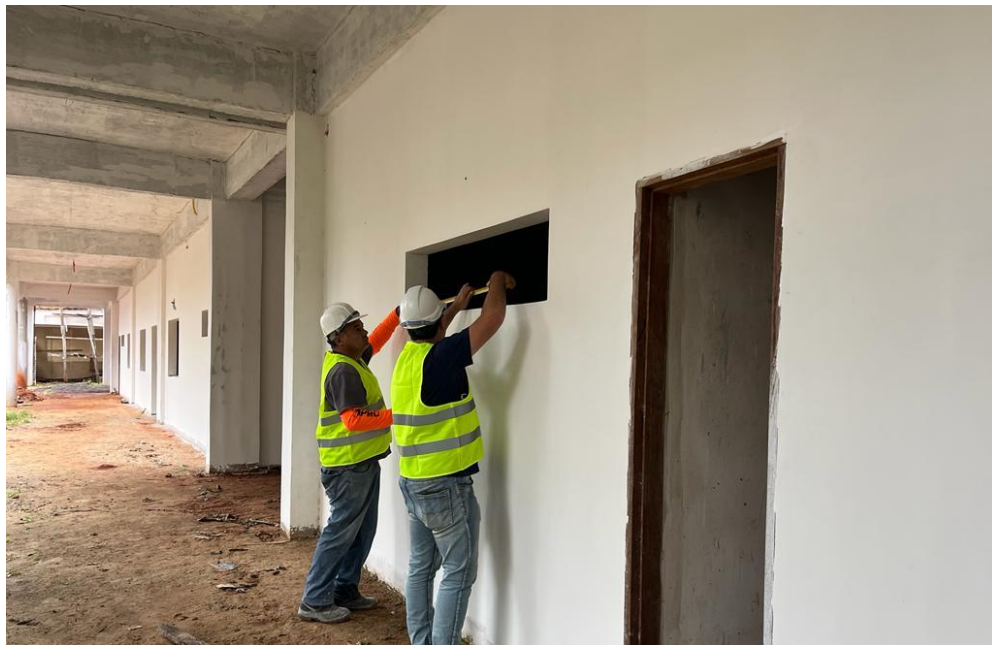
Ejemplo de aberturas encontradas en PB y 1er Piso

Encontramos colocados marcos de ybyrapyta (para aberturas de madera) y recuadros mocheteados (para aberturas de vidrio) en la planta baja y primer piso, no así en el segundo. Para completar las aberturas de madera se estimó lo mismo que se piden en las especificaciones técnicas (hoja de placas de cedro, contramarcos, herrajes y cerradura de reconocida calidad), con excepción del segundo piso al que se le debe agregar el marco de ybyrapyta para uniformizar el conjunto. Las aberturas de vidrio están previstas tal como se describen en especificaciones (cristal templado de 8mm para ventanas y 10mm para puertas, como su perfilería de aluminio anodizado color bronce oscuro y sus respectivos herrajes, manijones y frenos). Por último, bajo las mesadas de trabajo, están previstos muebles de madera con revestimiento en melamina color marfil, con puertas y cajones, herrajes.

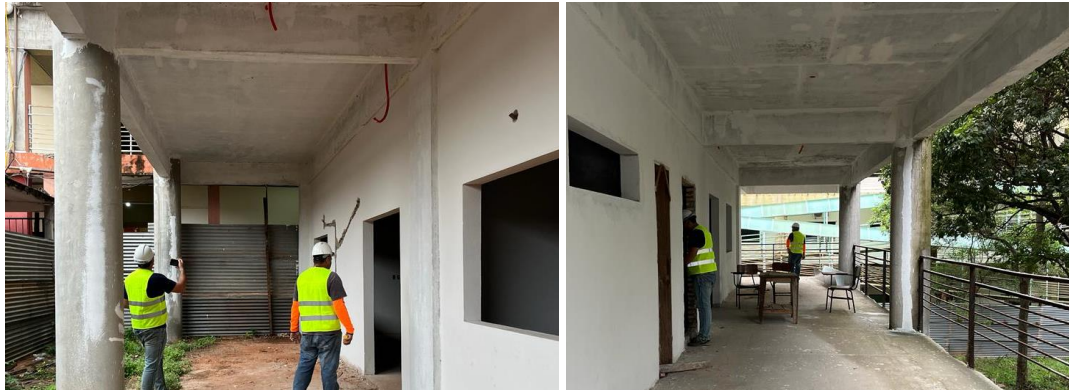
Vistas de la losa a pintar en circulación en PB y 1er Piso

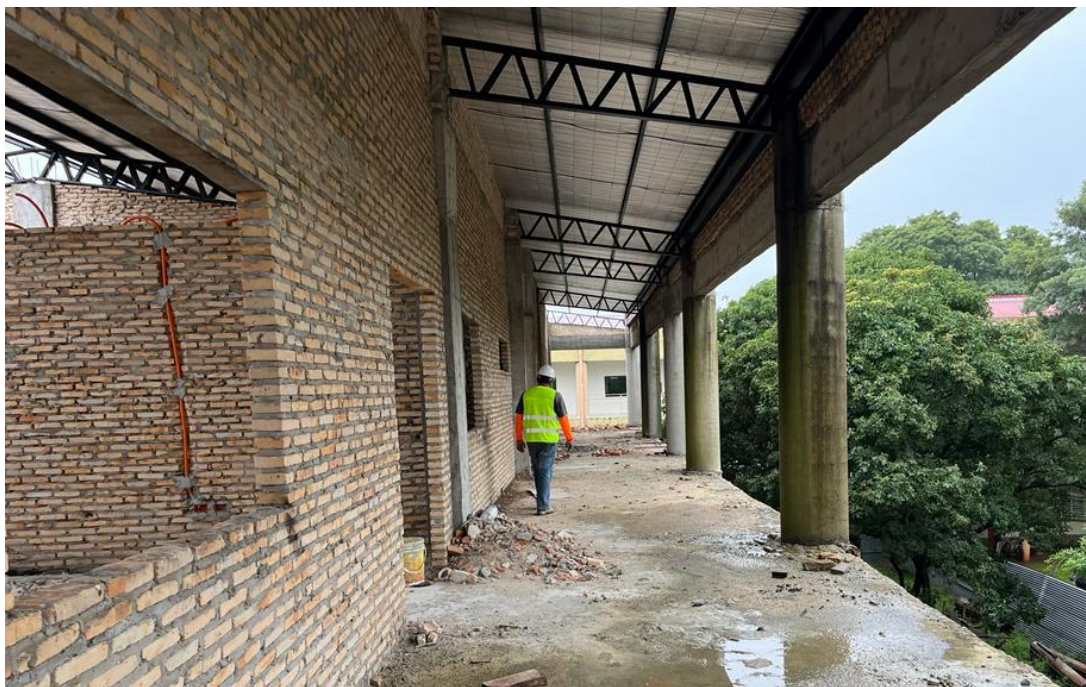
Vista de estructura expuesta de techo en circulación 2do Piso

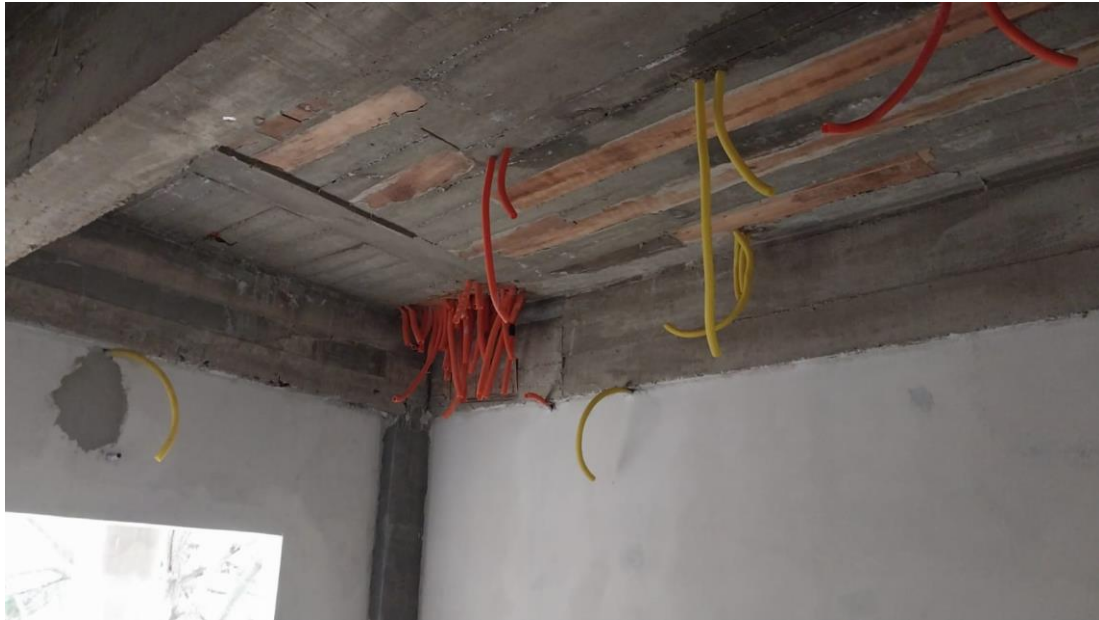
Vista de ductos existentes embutidos en paredes y losas

En general ya se encuentran ejecutados los ductos y cajas embutidos en paredes y losas, por lo que ya no se tuvo en cuenta en la estructura de precios de las bocas de tomas, luces y circuitos de AA, sólo está contemplado el cableado de los mismos con sus correspondientes picos y placas. Como el plano es esquemático solo para tener en cuenta las cantidades de bocas y artefactos a colocar, el adjudicado a culminar el proyecto debe proponer un plano ejecutivo del rubro eléctrico conforme a las normas que rigen en nuestro país. Para el costeo de las instalaciones eléctricas se calculó la carga eléctrica total por planta y se distribuyeron en 5 tableros seccionales por nivel con capacidad para 40 llaves termomagnéticas de 32 A, comunicados a un tablero principal con llave de 3x630 A. El contrato no contempla la incorporación de ningún transformador ni generador nuevos, por lo que asumimos que la alimentación eléctrica se debe estirar desde un PD existente hasta el tablero principal del bloque con alimentadores de 4x25mm².

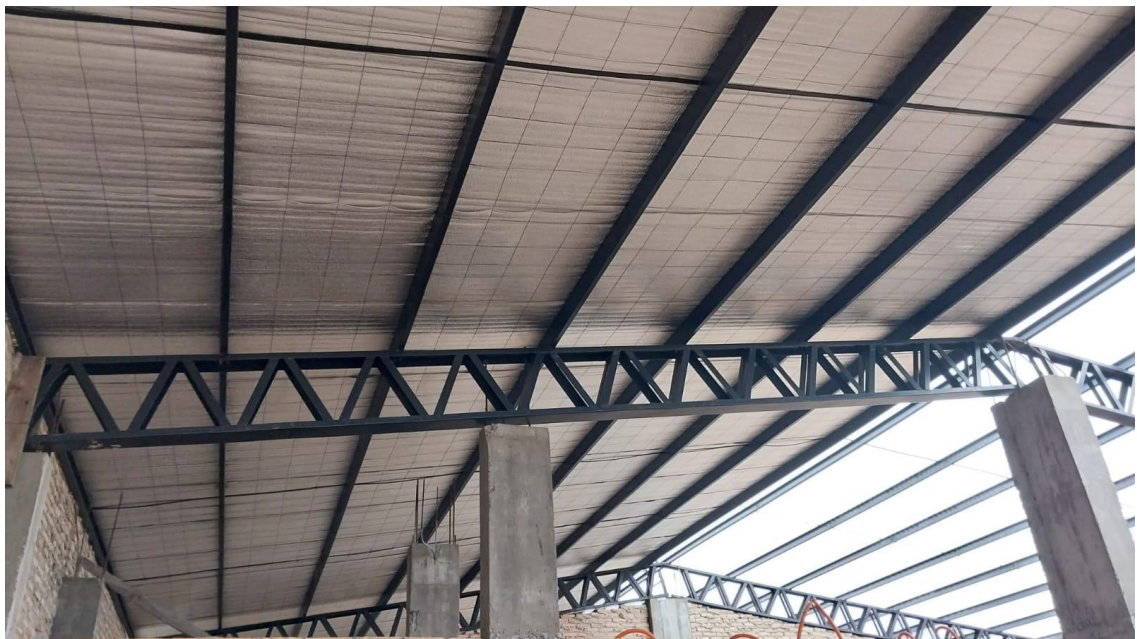
La cubierta de chapas está ejecutada en un 50% y los materiales para el otro 50% restante, están acopiadas en distintos puntos de la obra. Hemos encontrado alrededor de 100 chapas onduladas de 5,50m de largo por 1,10m de ancho; 55 unidades de caballetes de terminación de cumbrera de 1,10m de largo, varios tramos no contabilizados pero suficientes de canaletas embutidas para el lado faltante y 27 rollos de aislante térmico en sus empaques cerrados de 20m² cada uno. Por tanto, en este ítem, hemos considerado solo la mano de obra de la colocación de chapas, canaletas y aislantes, incluyendo un ínfimo monto de materiales menores como tornillos autoroscantes, alambres, etc.

Vista de un sector techado de la construcción (50%)

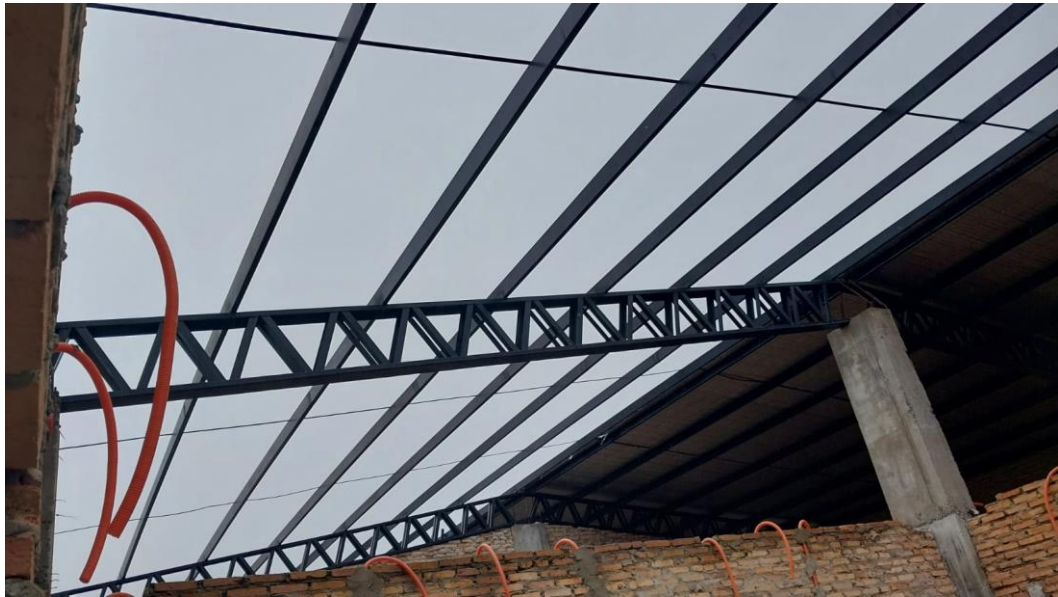
Vista de la otra mitad con las vigas y correas metálicas colocadas

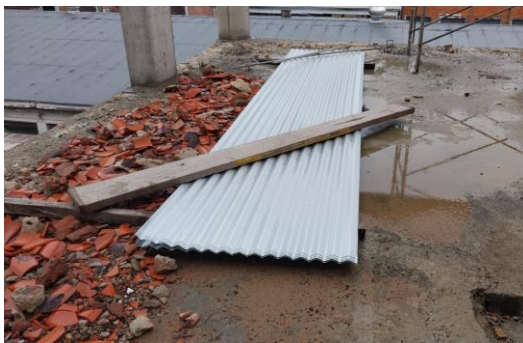
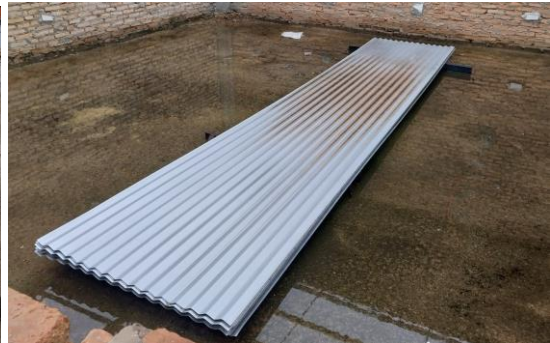
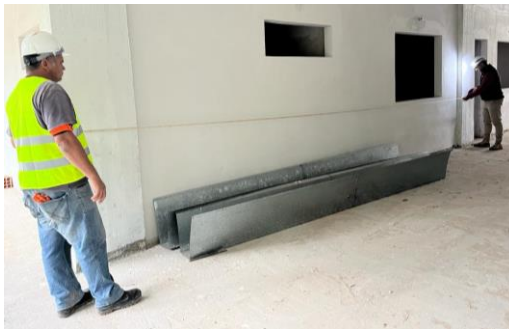
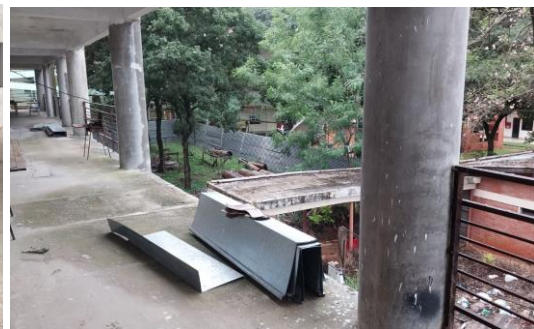
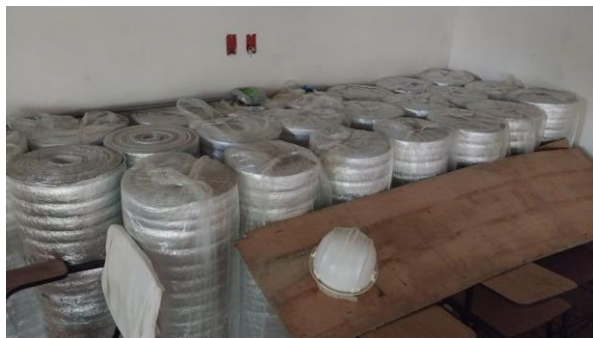
Imágenes de elementos del techo faltante distribuidos por la obra.

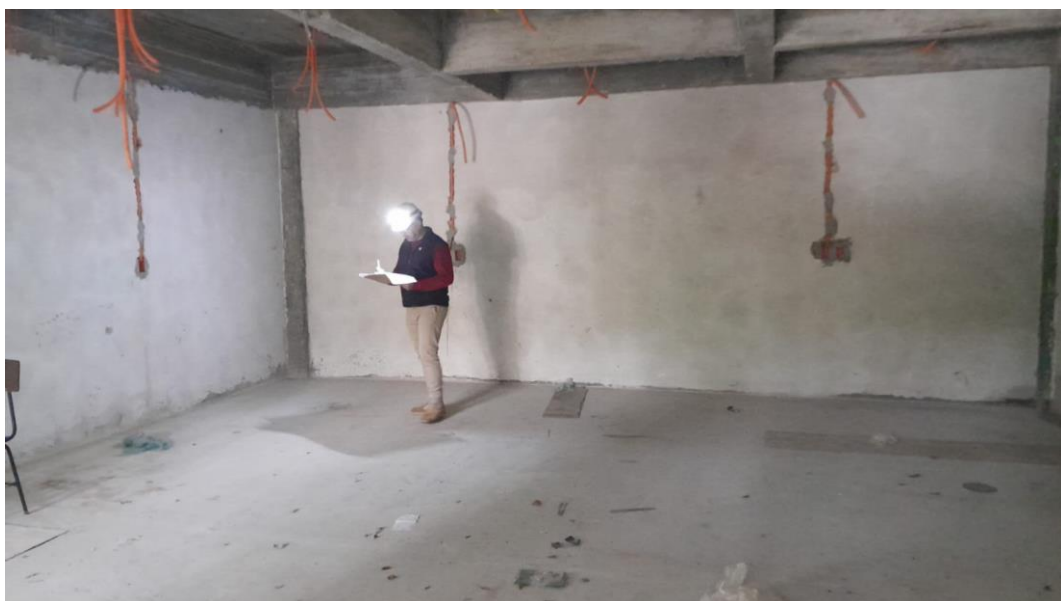
Verificación de ductos y cajas utilizables para sistema de detección.

En lo referente al sistema de detección de incendios, sólo encontramos en los planos la ubicación de detectores de humo calor, sin embargo, en la planilla no se contempla nada acerca de la detección. Recomendamos se haga un desarrollo de esquema de detección que contemplen aparte de los detectores de humo calor, detectores termovelocimétricos (de ser necesario en laboratorios), alarmas audiovisuales, pulsadores manuales y la correspondiente cartelera de emergencia. Cabe destacar que encontramos las bocas de señales de detección lo que representaría un ahorro en el esquema a desarrollar.
