DIRECCIÓN DE GESTIÓN AMBIENTAL

MEMORÁNDUM

Asunto: Informe de verificación

Por el presente me dirijo a usted y por su intermedio a donde corresponda, en respuesta al Memorándum de fecha 17/06/2024 emitido por la Dirección de Área Urbana, en donde solicitan un Informe técnico ambiental sobre la intervención urbana, "Construcción de un Puente" sobre la calle Julio Correa, Esq. Calle Tte. Facundo Almada del Barrio Virgen de Fátima, de esta ciudad.

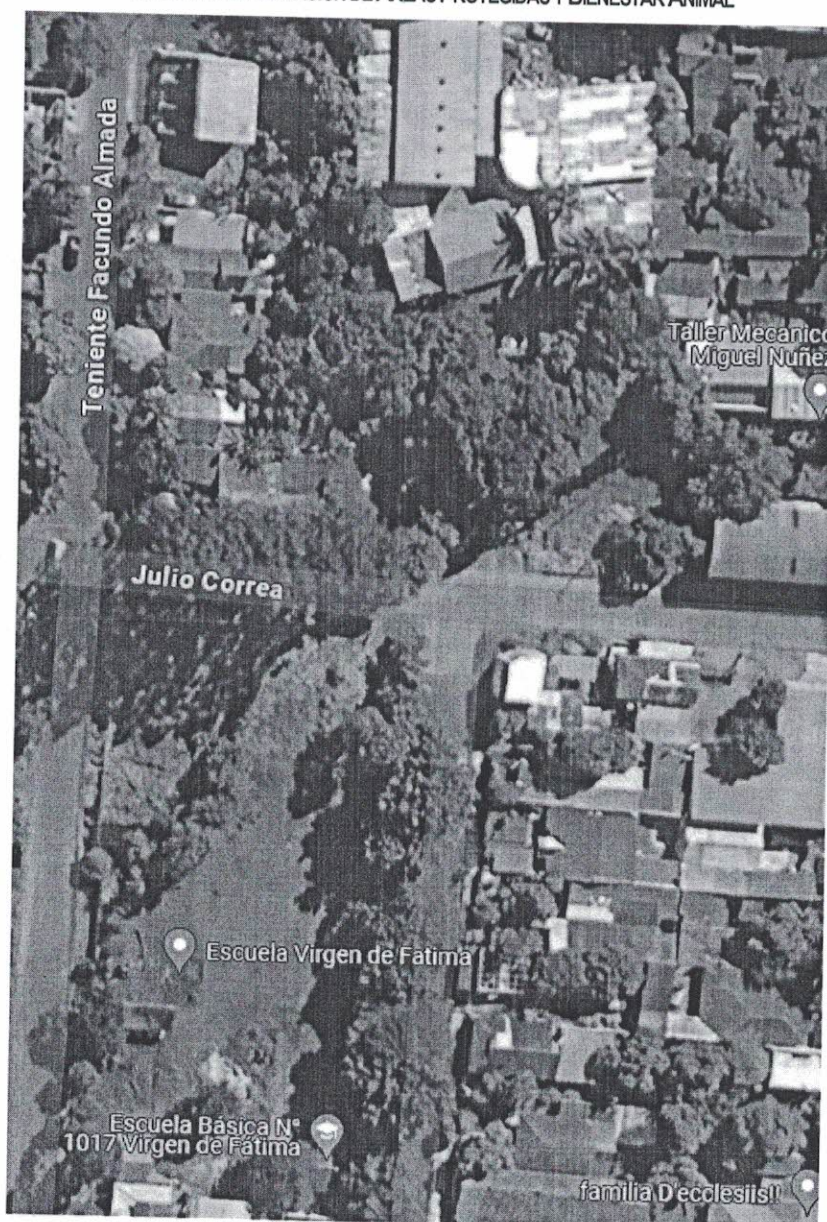
En el lecho del cauce se observa la presencia de residuos urbanos, cubiertas y otros elementos ajenos al ambiente natural, los cuales pueden causar represamiento y turbulencia, y consecuente socavamiento lateral de los taludes.

Las riveras del arroyo se encuentran desprovistas de bosques protectores, los cuales según el Decreto 9824/12; Ley 4241/10 y Ley 3239/07, para el tamaño de este cauce debe ser de treinta (30) metros lineales a cada margen, medidos desde la cabecera del barranco. En algunos sectores se observa la realización de acciones de plantación forestal de restauración del bosque protector.

Finalmente se deberá dar cumplimiento a la Ley N° 3239/07 "De los Recursos Hídricos del Paraguay", con sus respectivas reglamentaciones, y concluida la obra en lo referente a la Restauración de Bosques Protectores: Ley 4241/10 y Decreto 9824/12, así también a Ley N° 4928 / De Protección Al Arbolado Urbano, y la Ordenanza Municipal 019/22 JM, para la protección o restauración de los recursos naturales a ser afectados.

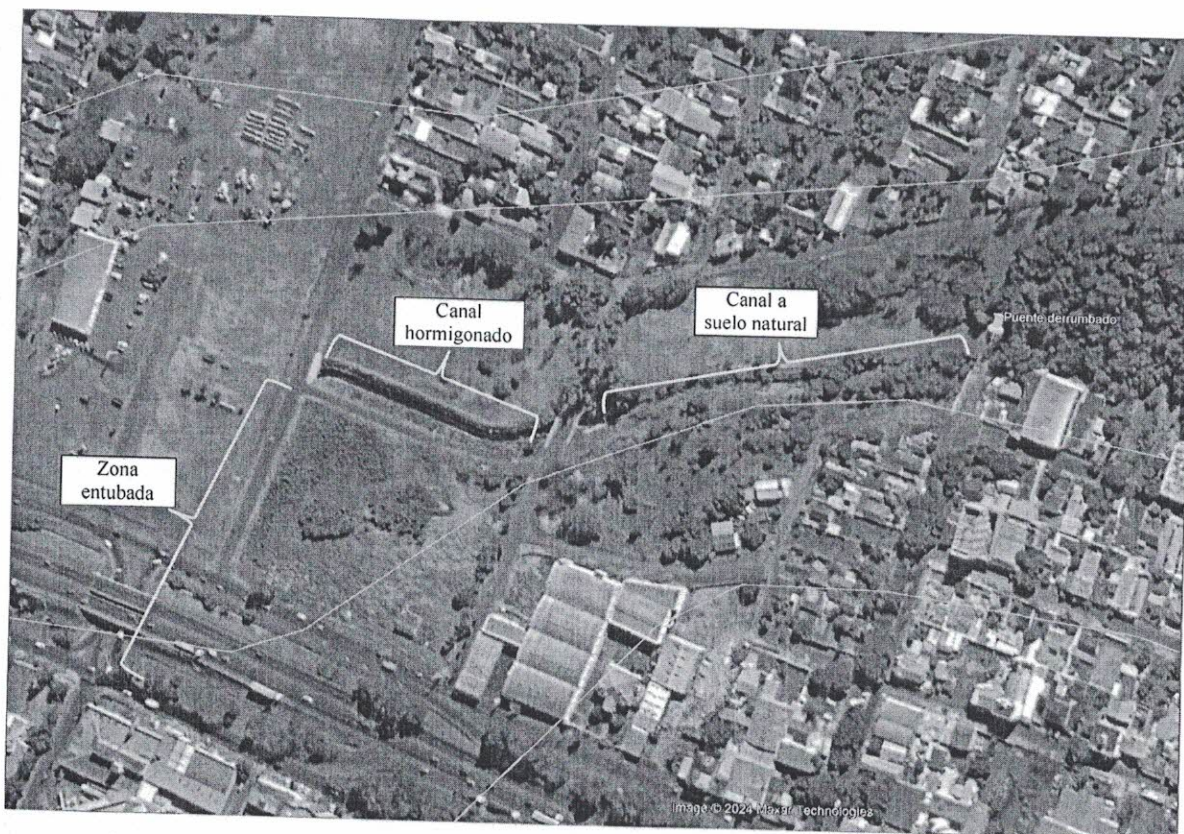
El área de intervención de los trabajos posee una superficie mayormente plana; los terrenos fueron objeto de acciones de relleno y presentan suelos rojos lateríticos, entremezclados con escombros y algunos residuos sólidos. La vegetación al margen del curso de agua corresponde a especies implantadas en distintos momentos en el marco de tareas de arborización del espacio verde, y a regeneraciones naturales espontáneas surgidas al borde del arroyo.

El canal del cauce se encuentra fuertemente alterado, con taludes socavados y sectores con derrumbe por efecto del gran volumen de torrentes que circulan por el mismo en días de intensas precipitaciones. (Debe considerarse que las obras de entubado, conducción y canalización, realizadas para dar seguridad al cruce de la Ruta Py2, modificaron fuertemente el comportamiento de circulación del dentro del cauce, el cual tiene un aumento exponencial en cuanto a intensidad y capacidad erosiva interna).

Dado a la urgencia del caso y tratándose de una reconstrucción de infraestructura existente, que no contempla introducir cambios en el sistema ambiental, las intervenciones planteadas servirán para restaurar y rehabilitar las condiciones de prestación de servicios y seguridad de la vía pública. Sin embargo, cualquier intervención deberá llevar en cuenta las variaciones del caudal e intensidad de la fuerza del arroyo como consecuencia de la canalización previa del mismo, las cuales exigen esfuerzos adicionales a la infraestructura y elementos de protección del cauce. Se recomienda considerar la realización de intervenciones de reducción de la fuerza del caudal hídrico en sectores previos al punto de emplazamiento de la obra.

Finalmente se deberá dar cumplimiento a la Ley N° 3239/07 "De los Recursos Hídricos del Paraguay", con sus respectivas reglamentaciones, y concluida la obra en lo referente a la Restauración de Bosques Protectores: Ley 4241/10 y Decreto 9824/12, así también a Ley N° 4928 / De Protección Al Arbolado Urbano, y la Ordenanza Municipal 019/22 JM, para la protección o restauración de los recursos naturales a ser afectados.

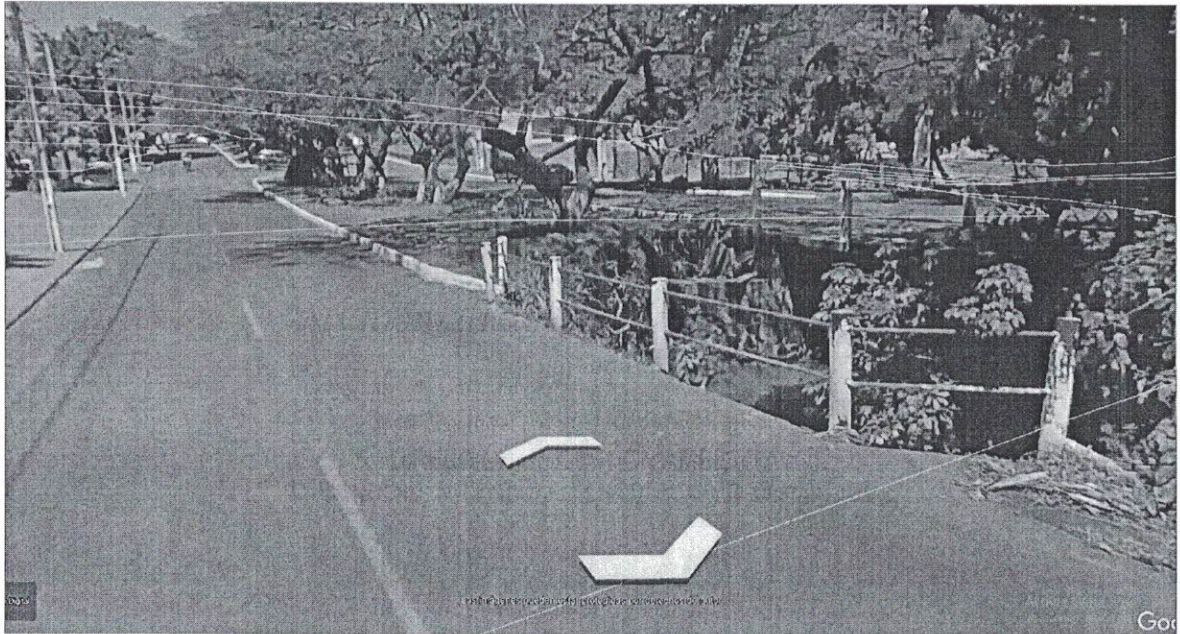
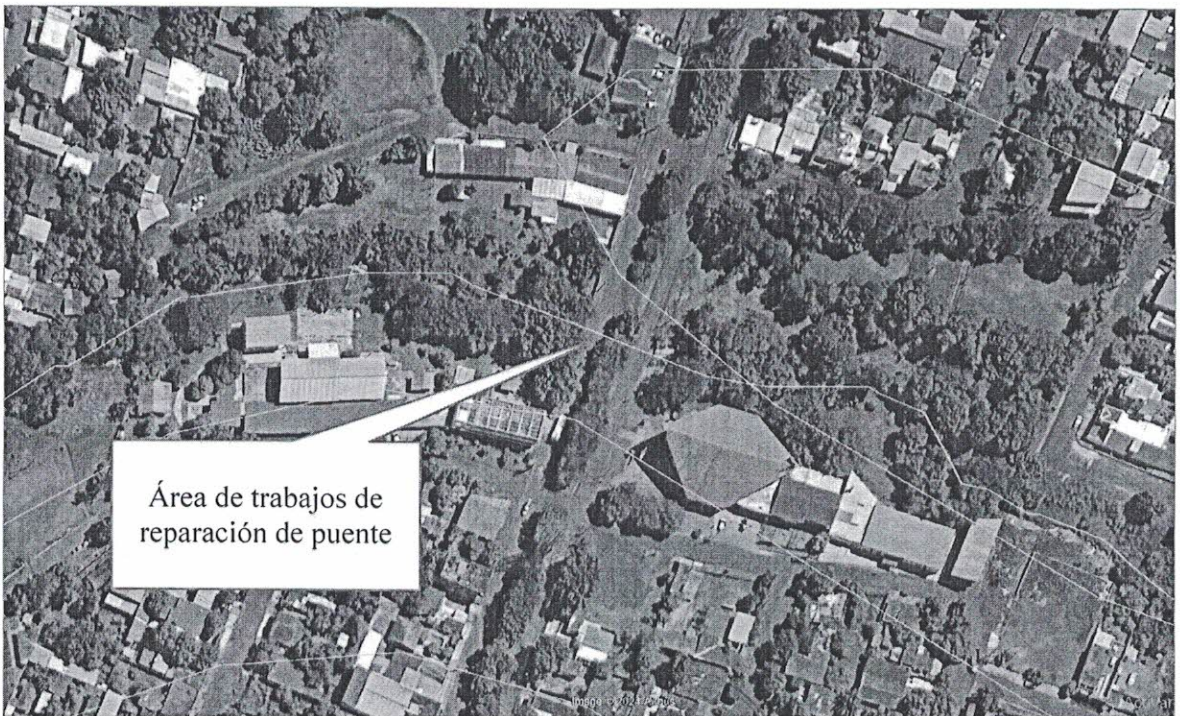
El pedido obedece a que el puente existente sufrió socavamiento de la base y existe peligro de derrumbe, dado a la urgente necesidad de intervenir para la reparación del mismo.

El área de intervención de los trabajos corresponde al cauce principal del Arroyo Acaraymi, ubicado sobre Coordenadas de referencia UTM X: 736325.56 m E, Y: 7178365.79 m S, posee una superficie ondulada con pendientes moderadas a fuertes en sentido Norte y Sur, con declives y caída directas hasta el cauce del arroyo. La vegetación al margen del curso de agua corresponde a especies implantadas en distintos momentos en el marco de tareas de arborización del espacio verde, y a regeneraciones naturales espontáneas surgidas al borde del arroyo.

Dado a la urgencia del caso y tratándose de una reconstrucción de infraestructura existente, que no contempla introducir cambios en el sistema ambiental, las intervenciones planteadas servirán para restaurar y rehabilitar las condiciones de prestación de servicios y seguridad de la vía pública. Sin embargo, cualquier intervención deberá llevar en cuenta las variaciones del caudal e intensidad de la fuerza del arroyo como consecuencia del crecimiento de la urbanización local y pavimentación general del área del barrio.

Finalmente se deberá dar cumplimiento a la Ley N° 3239/07 "De los Recursos Hídricos del Paraguay", con sus respectivas reglamentaciones, y concluida la obra en lo referente a la Restauración de Bosques Protectores: Ley 4241/10 y Decreto 9824/12, así también a Ley N° 4928 / De Protección Al Arbolado Urbano, y la Ordenanza Municipal 019/22 JM, para la protección o restauración de los recursos naturales a ser afectados.
