## Evaluación de Estructura Metálica Existente

### "TINGLADO PARA PISTA DE FORMACION – ESCUELA BASICA N° 209 VICE PRESIDENTE SANCHEZ "

MUNICIPALIDAD DE SAN COSME Y DAMIAN

Encarnación, Octubre del 2023

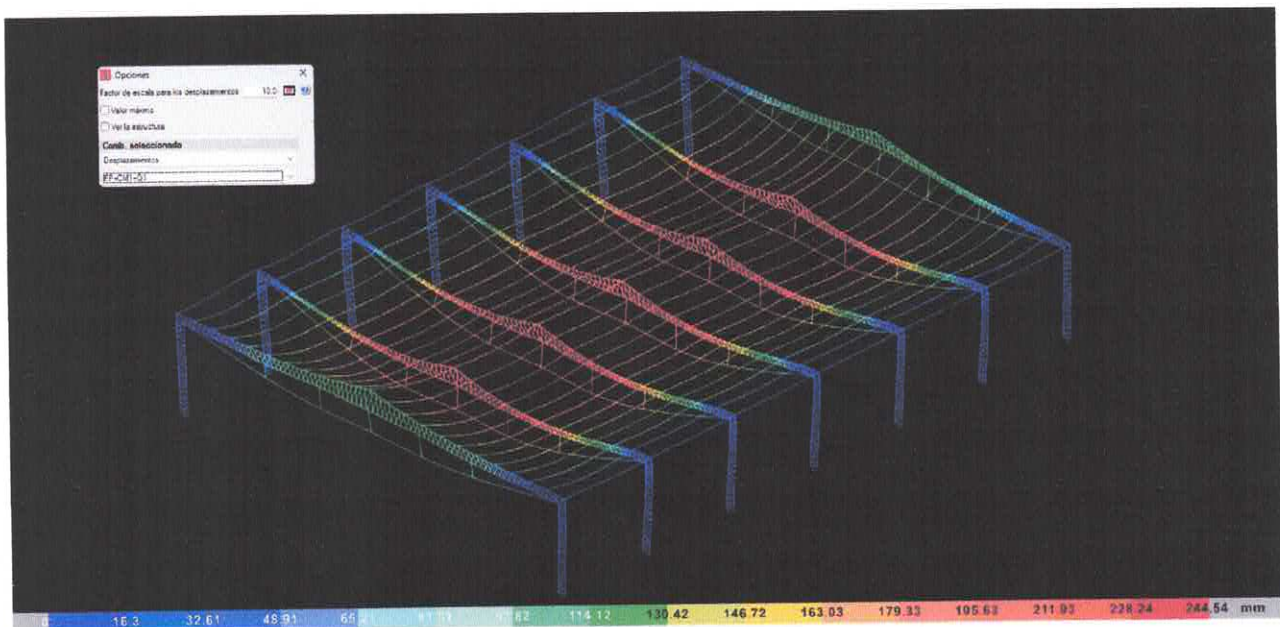
- Estado 1 PP+Q+Q1

Se dan deformaciones **Excesivas fuera de los rangos permitidos** con las solicitaciones que actúan sobre la estructura de Techo.

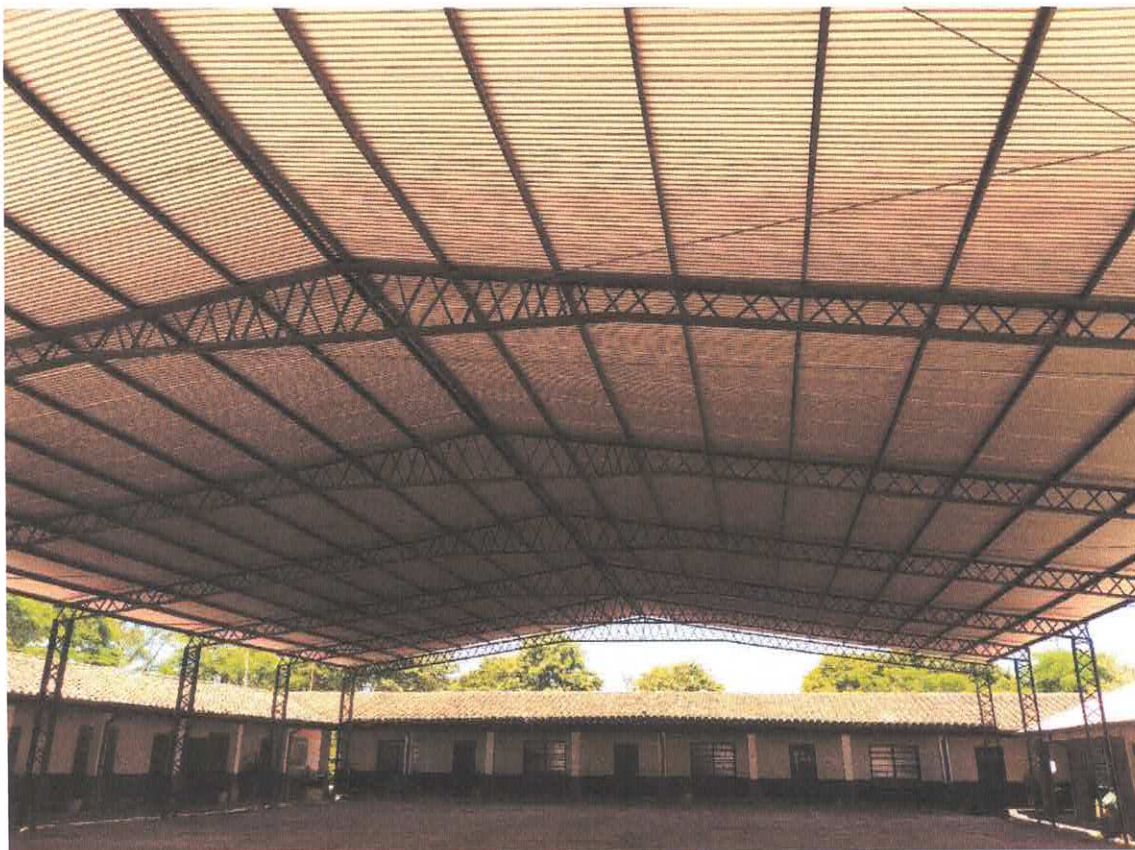
Imagen: 1 Estructura de Tinglado

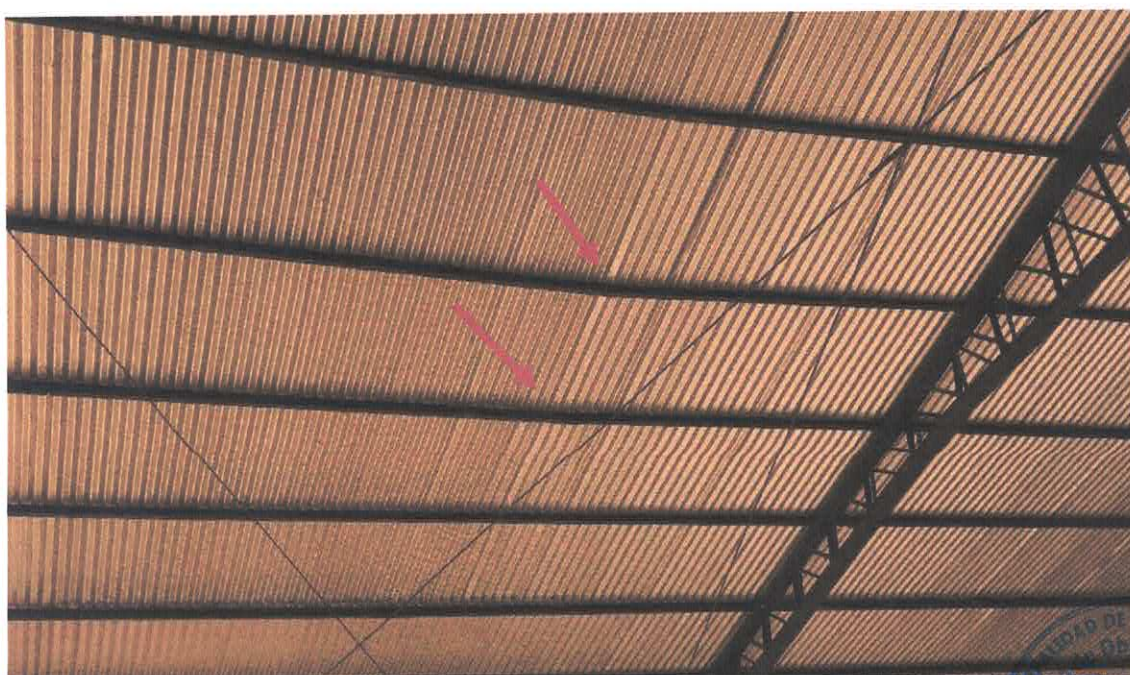
Imagen: 2 Uniones de soldaduras rotas en correas

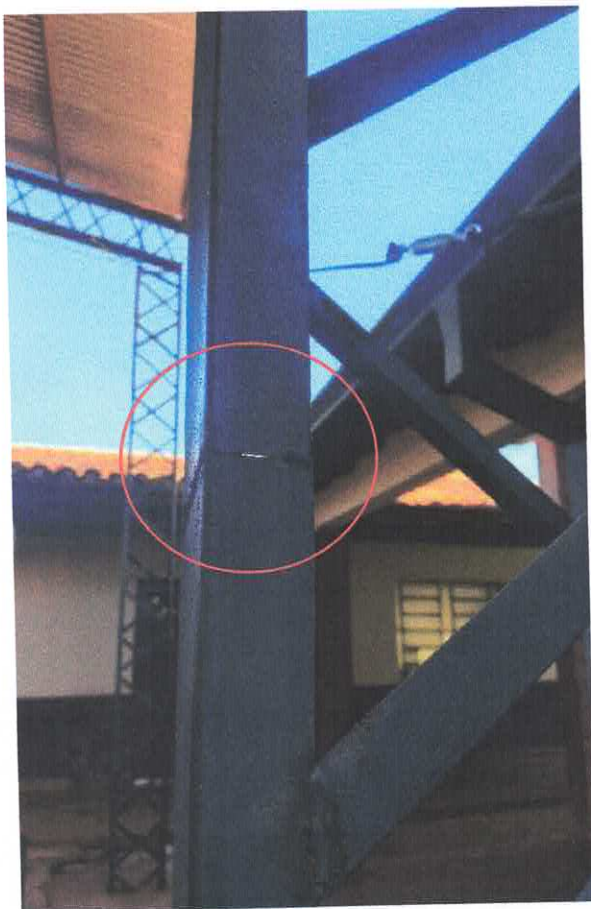
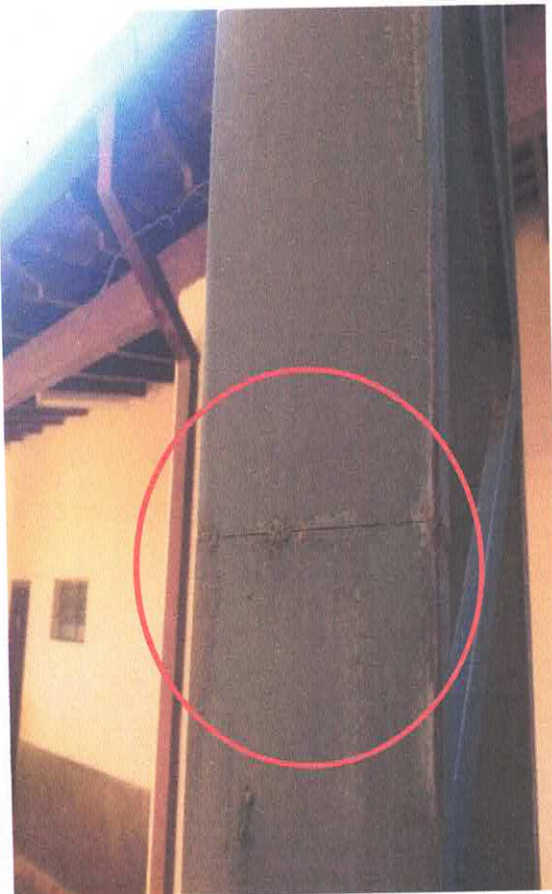
Imagen: 3 y 4 Uniones de soldaduras deficientes en columnas

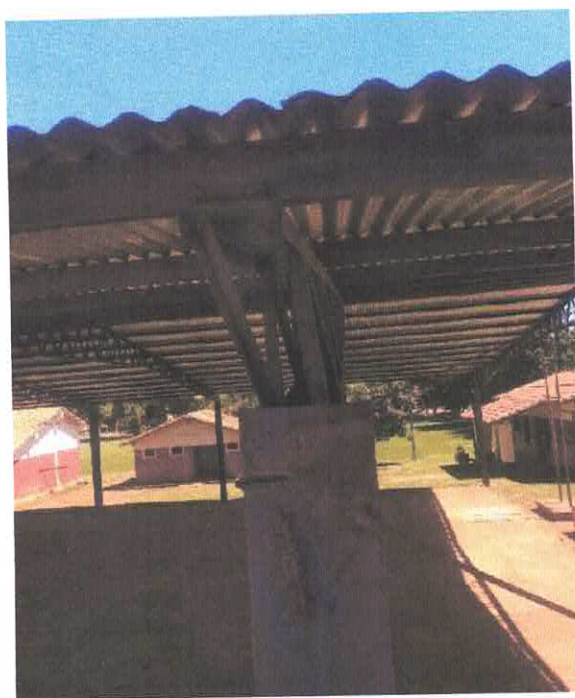
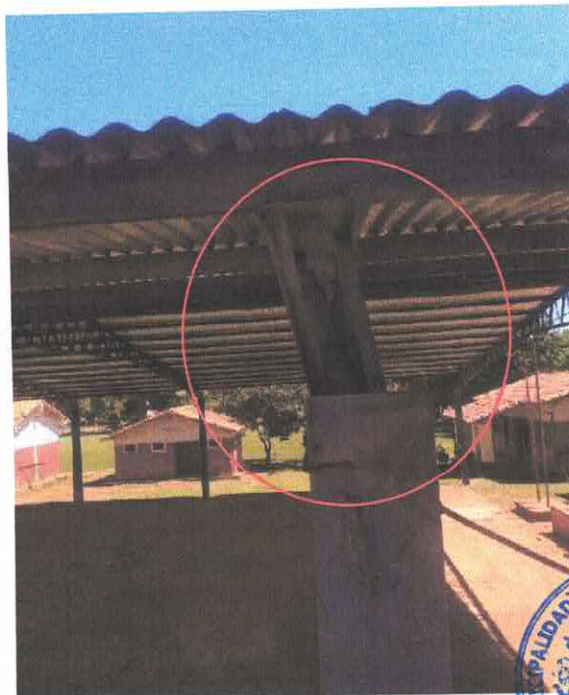
Imagen: 5 y 6 Deformación en cabreadas

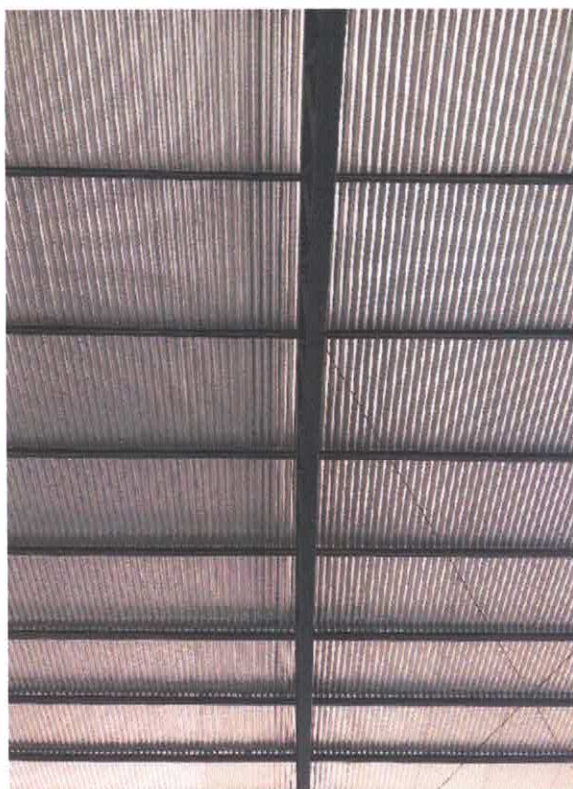
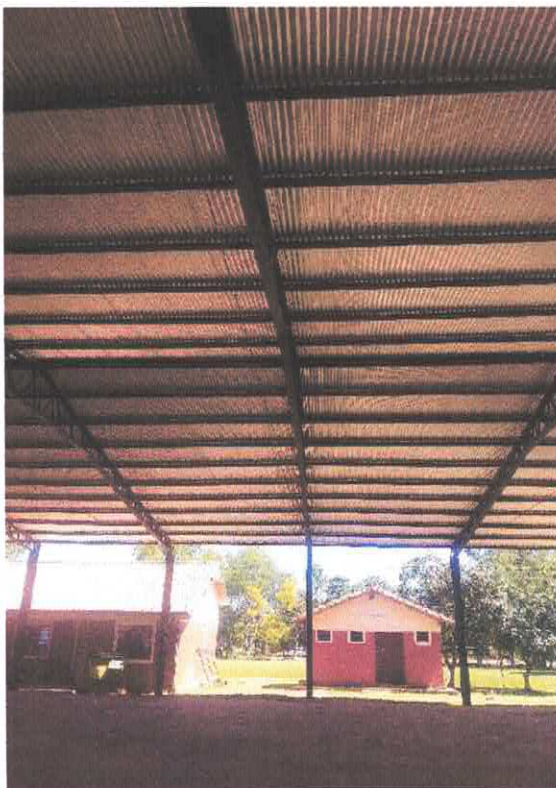
Imagen: 7 y 8 Deformación en cabreadas

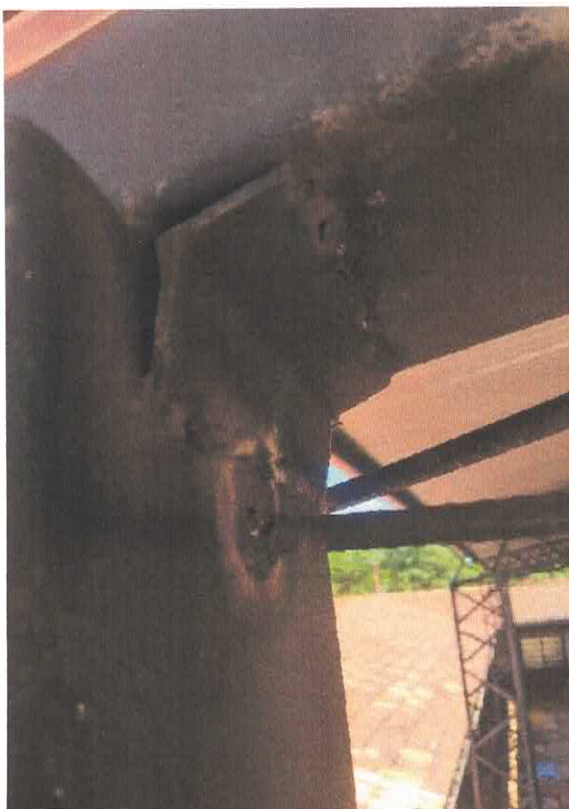
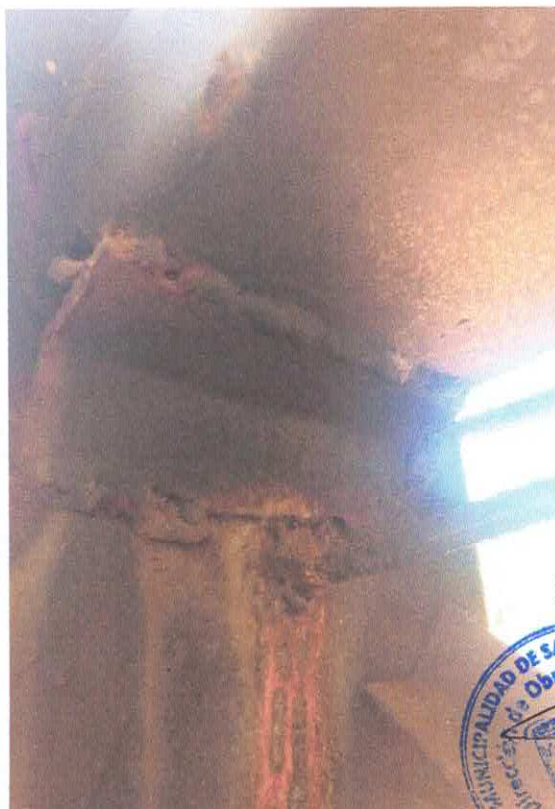
Imagen: 9 y 10 soldadura deficiente de cabreada con columna
