Por medio de la presente, la **DIRECCIÓN DE INFRAESTRUCTURA PÚBLICA Y SERVICIOS** se dirige a la **INTENDENCIA MUNICIPAL** a fin de elevar informe técnico que, a raíz de las intensas precipitaciones registradas durante la madrugada, se procedió a realizar una verificación in situ en dos puntos críticos del distrito, a fin de evaluar los daños ocasionados en la infraestructura vial y peatonal. Los sitios inspeccionados fueron:

**1. Avenida Rojas Cañada, ubicada en la Compañía 9° Rojas Cañada - 2 Puntos Críticos.**

### **1- Avenida Rojas Cañada - Compañía 9° Rojas Cañada**

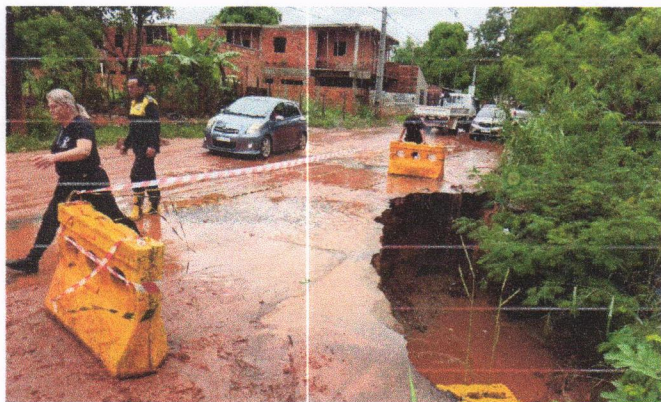
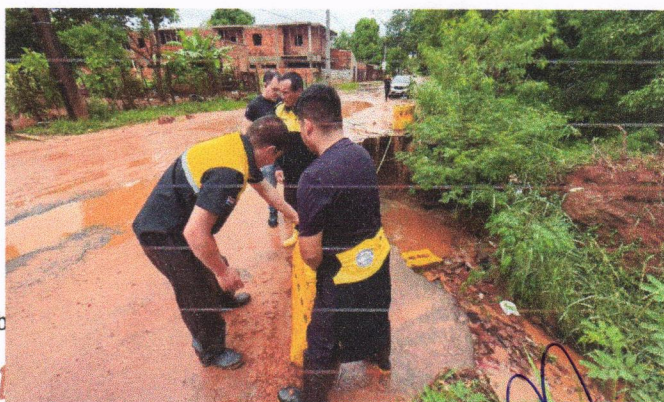
**Se adjunta fotografías tomadas al momento de la verificación**

En este punto, la inspección reveló un desmoronamiento considerable en un tramo de la avenida, afectando directamente la estructura de la calzada. La magnitud del daño es significativa, considerando que se trata de una vía de alta importancia para la circulación local.

El tramo afectado presenta pérdida de soporte estructural, con evidencias de socavación en la base y desprendimiento del material superficial. Este tipo de falla indica un debilitamiento progresivo del terreno, posiblemente agravado por la acumulación de agua.

La condición actual de la avenida representa un peligro inminente para el tránsito vehicular, pudiendo derivar en accidentes o en el colapso total del tramo afectado si no se adoptan medidas urgentes. La interrupción parcial o total de esta vía tendría además un impacto significativo en la conectividad de la zona.

Por lo que esta Dirección recomienda la clausura parcial con resguardo de la PMT de manera fija en el lugar para ordenar el tránsito en la zona y también las acciones urgentes de intervención.
