## **MUNICIPALIDAD DE ITÁ - DIRECCIÓN DE OBRAS**

### **MEMORÁNDUM**

**Asunto:** Informe sobre situación en la compañía Itá Potrero falta de Puente.

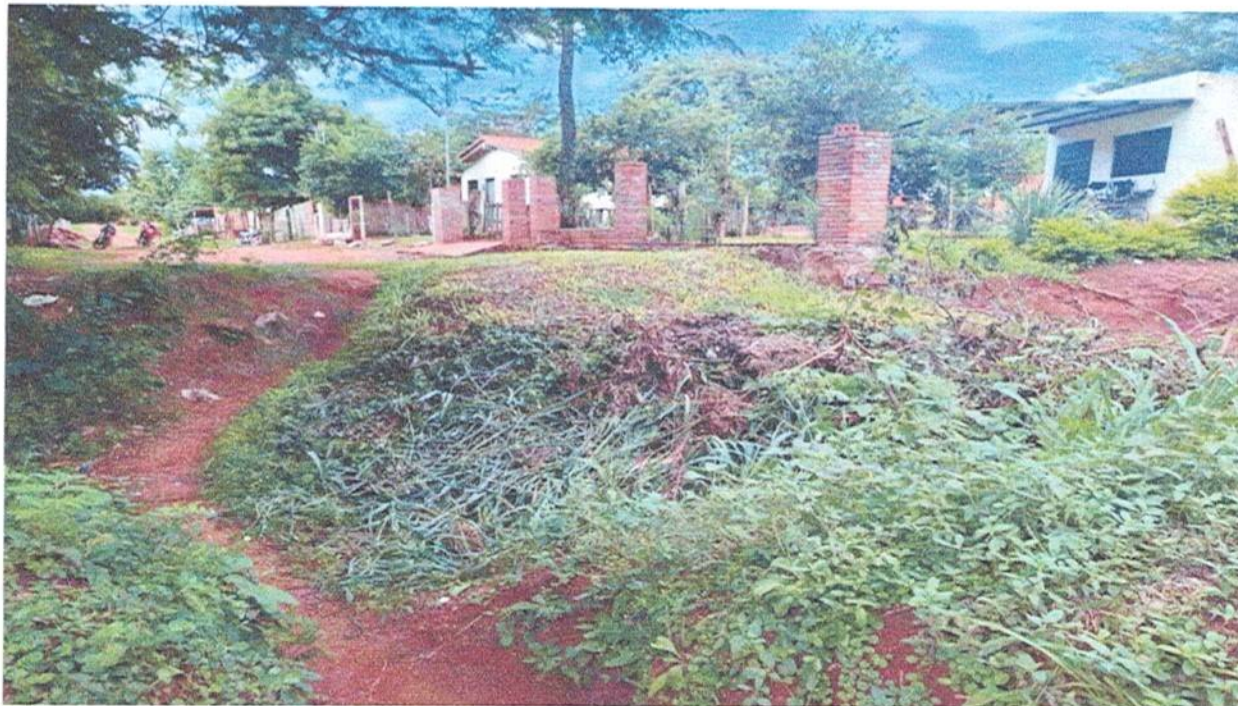
Imagen 1:. Cauce hídrico natural que sirve de desagüe fluvial con avanzado desmoronamiento.

Atendiendo a la gravedad de la situación detectada, esta Dirección considera técnicamente indispensable e impostergable ejecutar un proyecto de obra nueva denominado "**Construcción de Puente Tipo Alcantarilla Celular sobre Zanja de Desagüe Natural en la Compañía Itá Potrero, Lugar denominado "Tape Tuya", Distrito de la Ciudad de Itá, Dpto. Central.**". La implementación de módulos celulares de hormigón armado es la solución óptima, ya que su

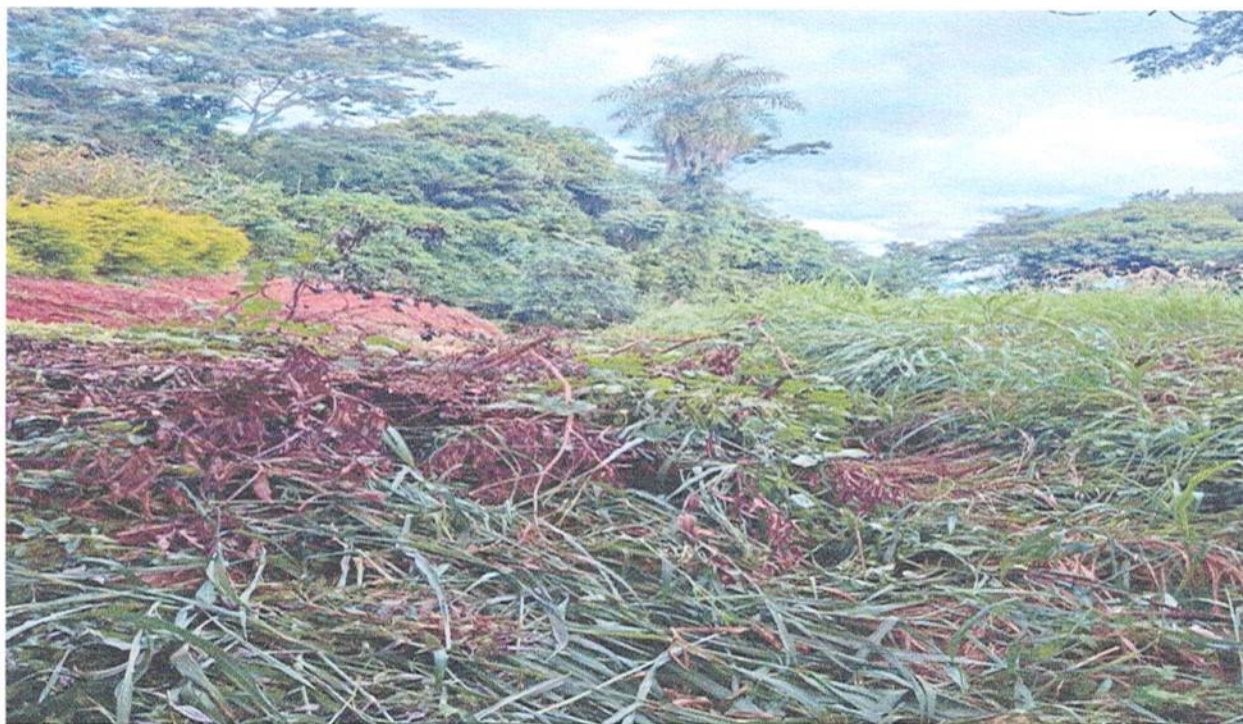
Imagen 2:. Cauce hídrico natural que sirve de desagüe fluvial con maezas que obstruyen el paso y generan peligro en días lluviosos.

1. Limpieza integral, desbaste de malezas y rectificación topográfica del cauce hídrico.
2. Retiro y disposición final de toda la basura y los sedimentos acumulados.
3. Excavaciones mecánicas para el asiento de la nueva estructura.
4. Construcción de fundaciones, plateas y colocación de las estructuras celulares de hormigón armado de alta resistencia.
5. Construcción de aletas y cabezales de hormigón para la contención de los terraplenes y protección contra la erosión.
6. Rellenos laterales compactados y obras complementarias de adecuación vial para el correcto empalme con el camino existente.
