## **MUNICIPALIDAD DE ITÁ - DIRECCIÓN DE OBRAS**

### **MEMORÁNDUM**

**Asunto:** INFORME SOBRE SITUACIÓN ESTRUCTURAL DEL LOCAL DEL CENTRO  
COMUNITARIO DE POTRERO PO'I ZONA 3 DE MAYO DEL DISTRITO DE ITÁ

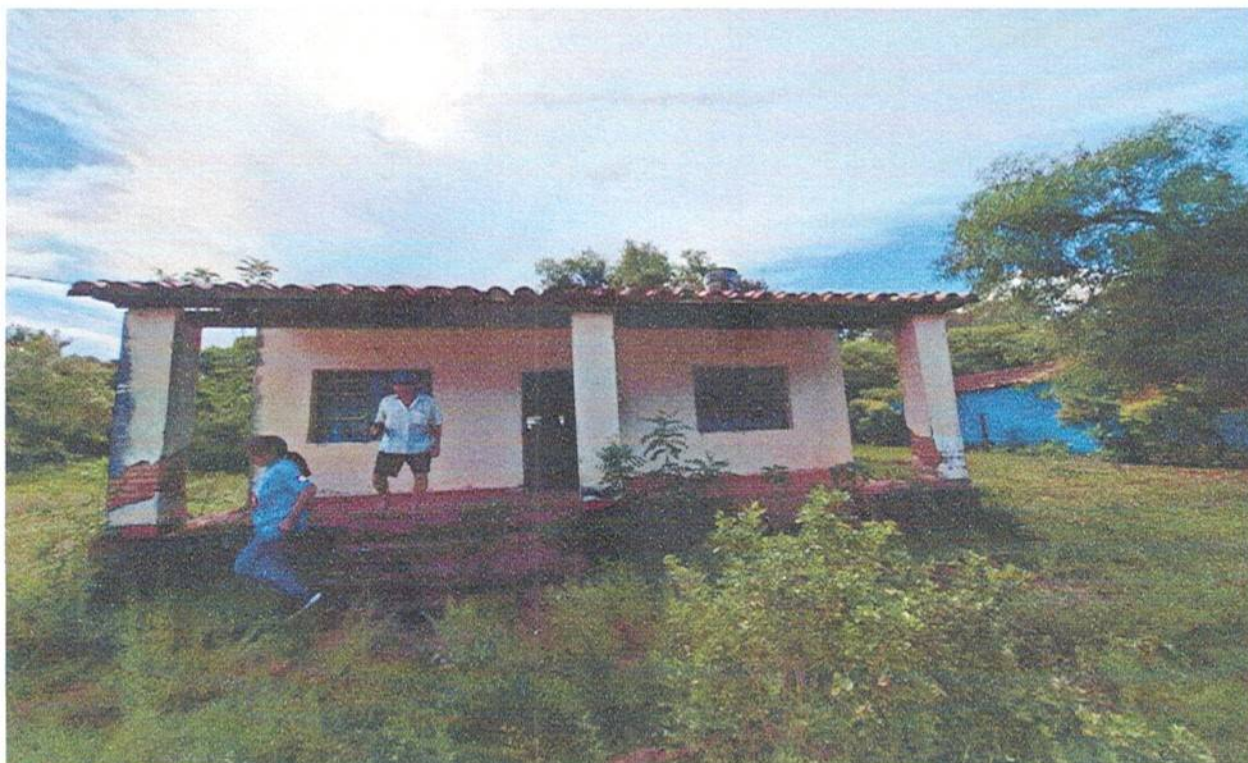
Imagen 1: Se aprecia pilares con revoques caídos, falta de canaletas de desagüe y tubos de bajada.

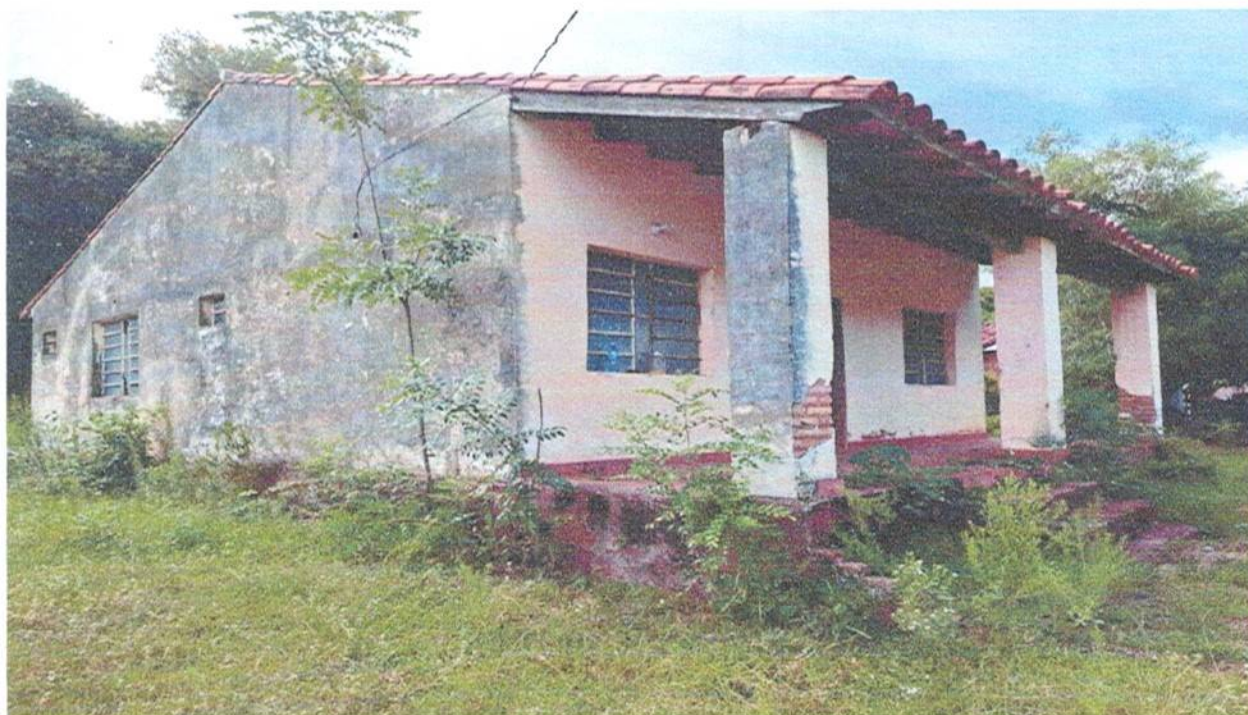
Imagen 2: Se observa la cubierta con deformaciones a lo largo. Pilares en mal estado y conexiones eléctricas precarias expuestas

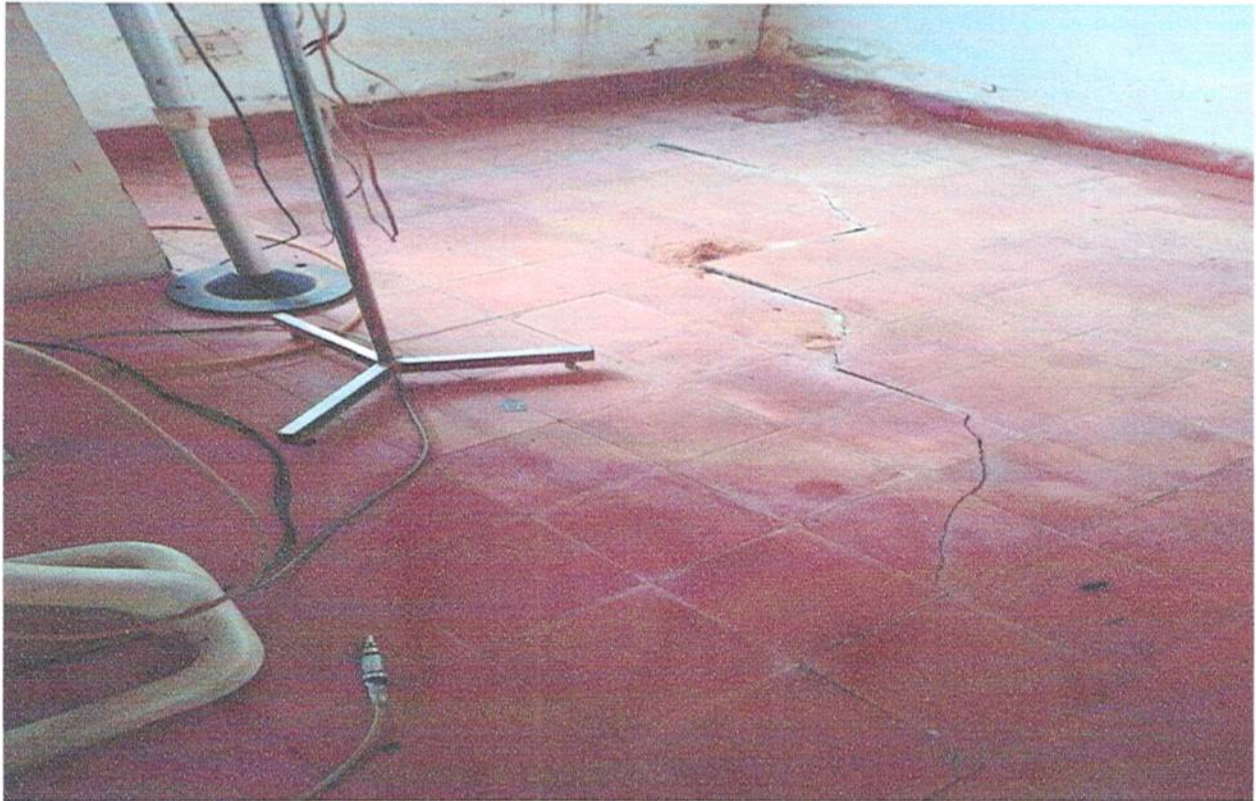
Imagen 3: Se observa pisos agrietados por hundimientos de la estructura.

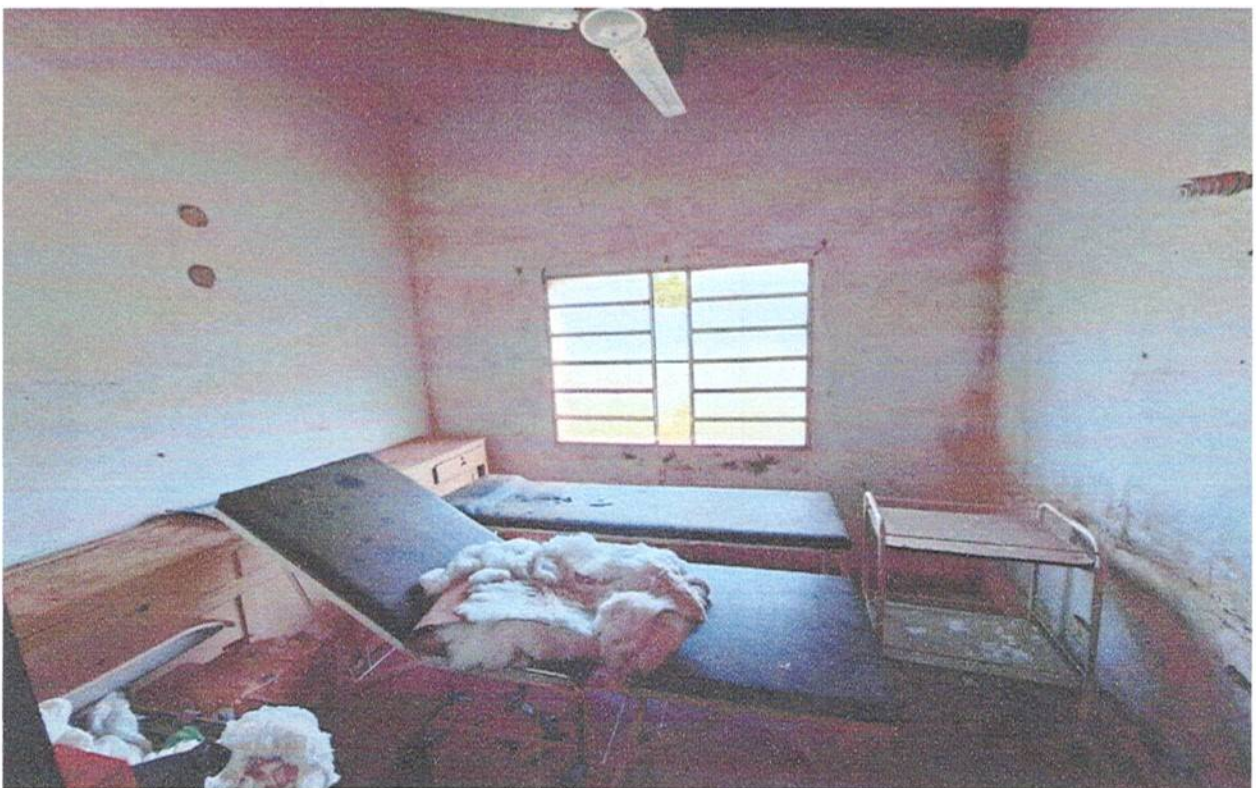
Imagen 4: Se observa las aberturas tipo balancines con vidrios rotos.

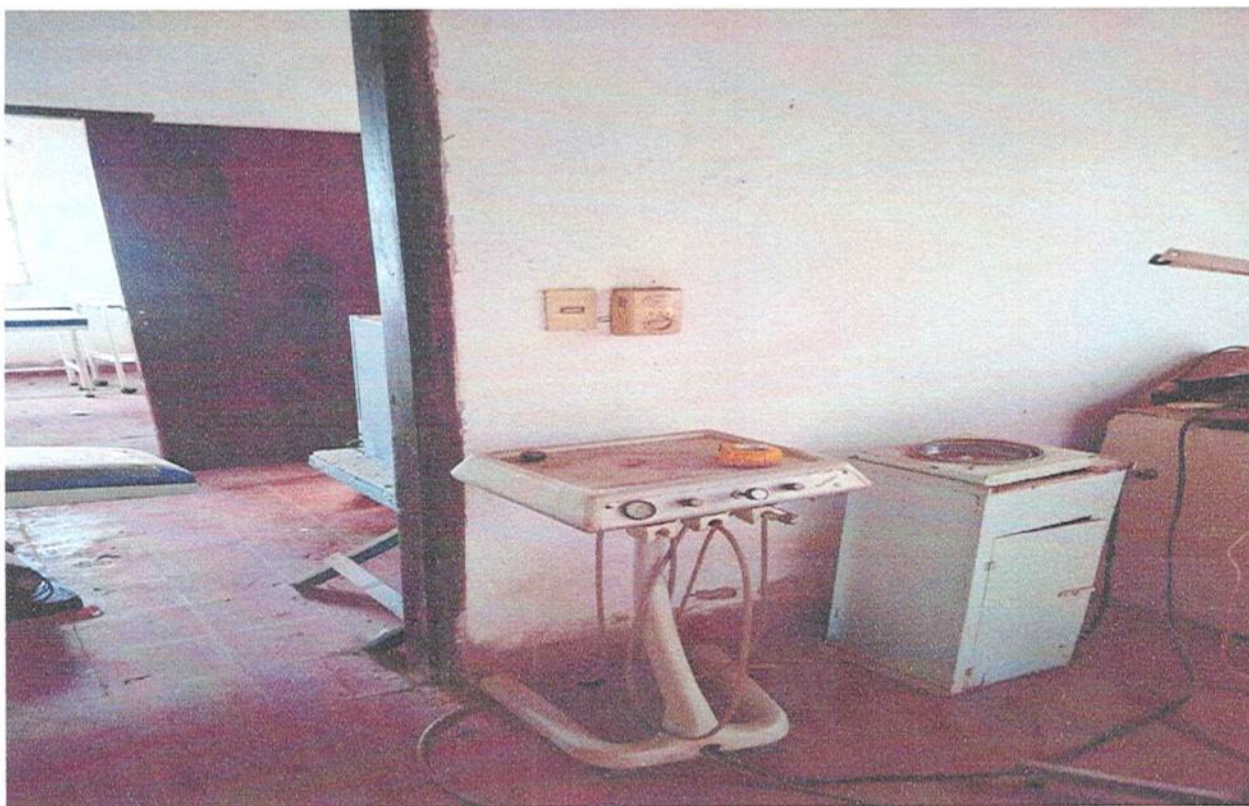
Imagen 5: Se observa paredes, revoque y pintura deterioradas constituyéndose en un ambiente insalubre.
