## MOTIVO DE VISITA: VERIFICACIÓN DE SITUACIÓN ACTUAL.

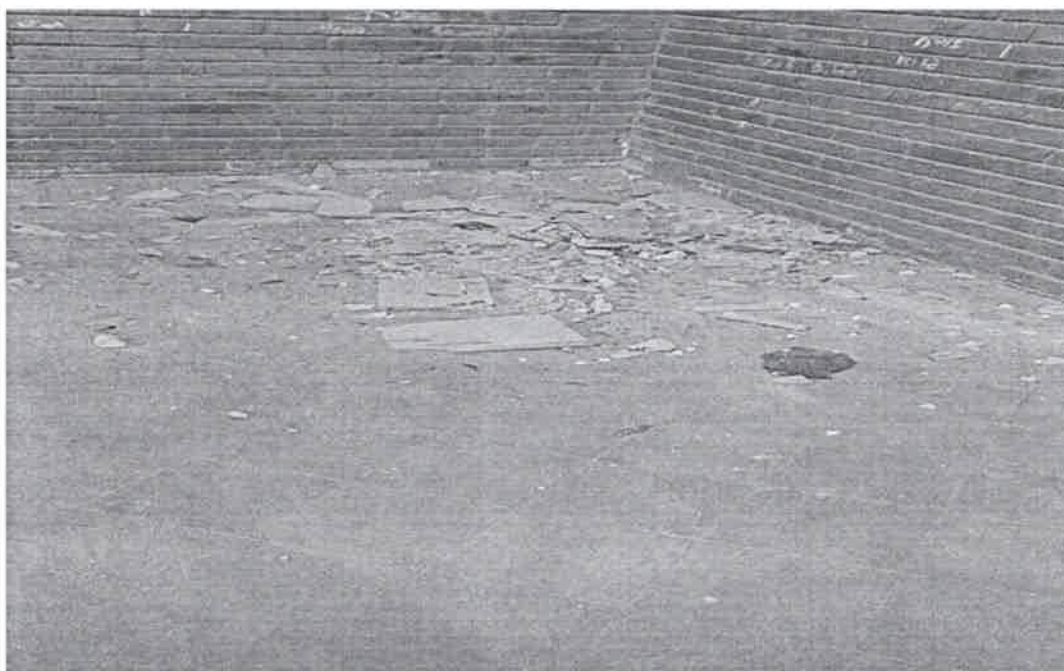
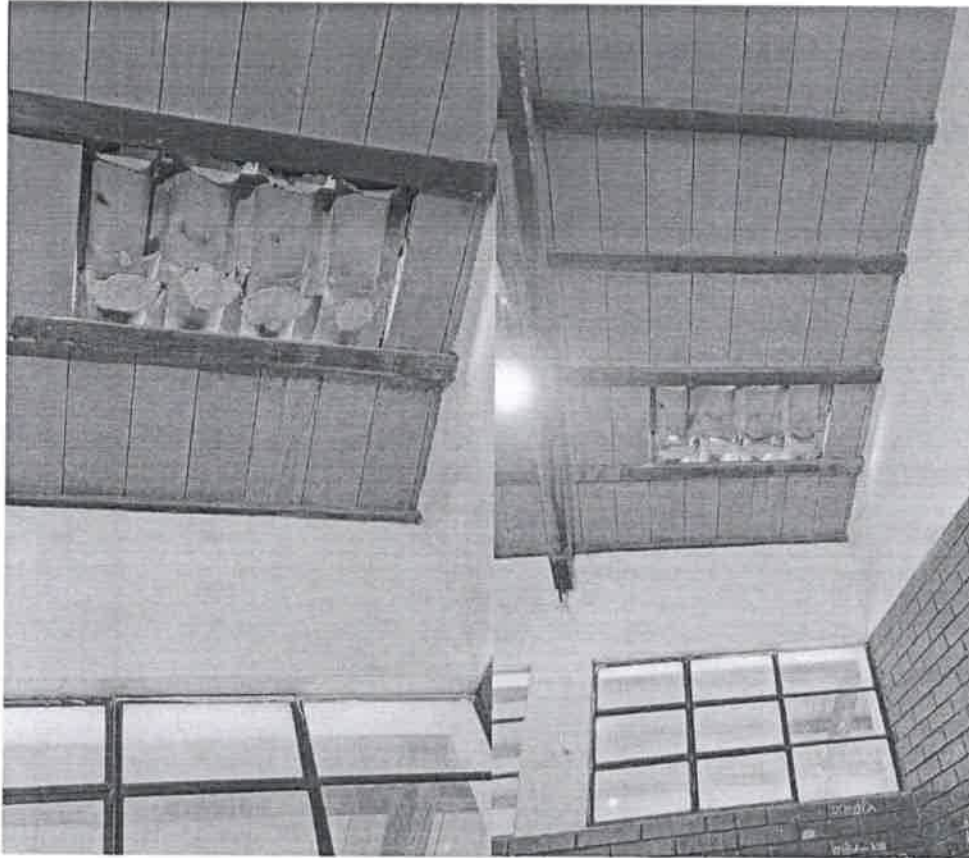
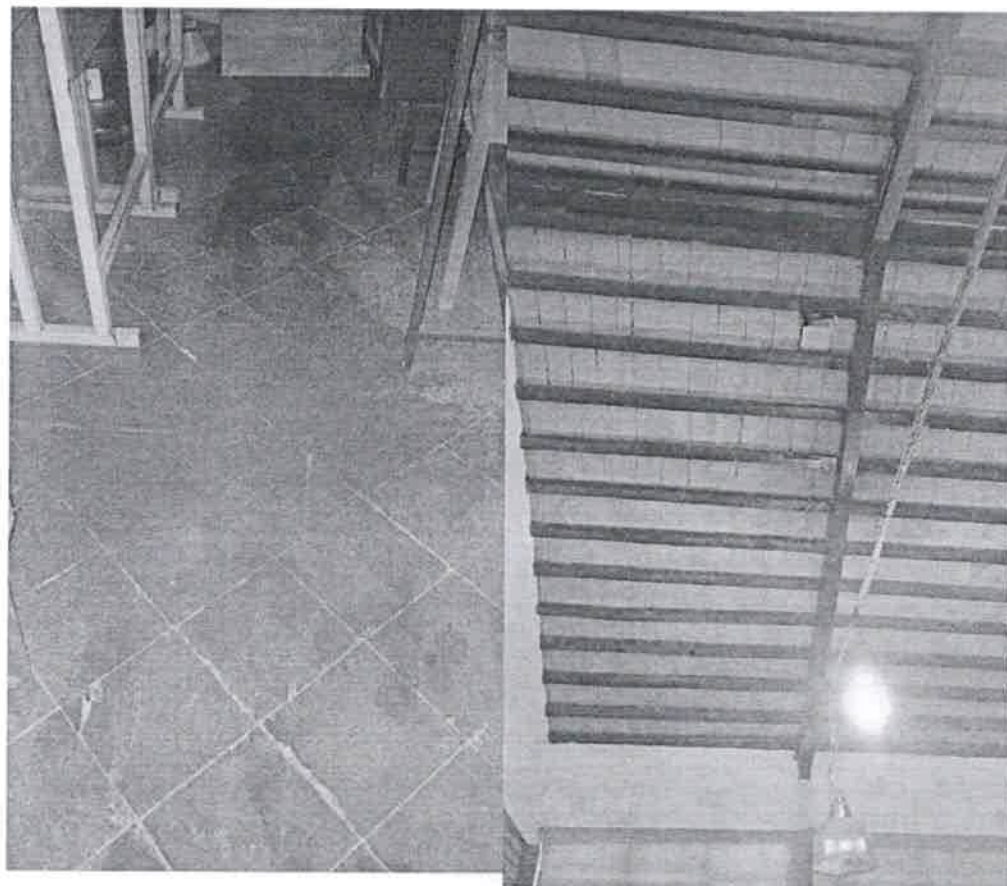
Que el desprendimiento de varios tirantes de 7 aulas, así como tejas y tejuelones rotos, son resultados del desmoronamiento de árboles, todas ellas infectadas y dañadas, que se encuentran próximos y lindantes a los bloques de aulas, situación que se produjo hace meses atrás.

Que, las salas de clases se encuentran inhabilitadas, debido a las patologías producidas por las mismas como consecuencias, en cerramientos superiores continuos y cerramiento verticales que presentan patologías como fisuras, lo cual, hace imposible para los alumnos realizar sus actividades escolares en dichos espacios.

Así también es importante mencionar, que las reparaciones requieren de una atención inmediata, por encontrarse desprotegida la estructura, la cual, puede deteriorarse aún más los muros portantes y cerramientos superiores restantes.
