INFORME DEL PROFESIONAL ARQUITECTO

De acuerdo a lo expresado por la dirección departamental de educación, he procedido a realizar una verificación "in situ" para determinar el estado de las obras y detectar posible derrumbe en la cual hago el presente análisis de la situación estructural de las 7 aulas.

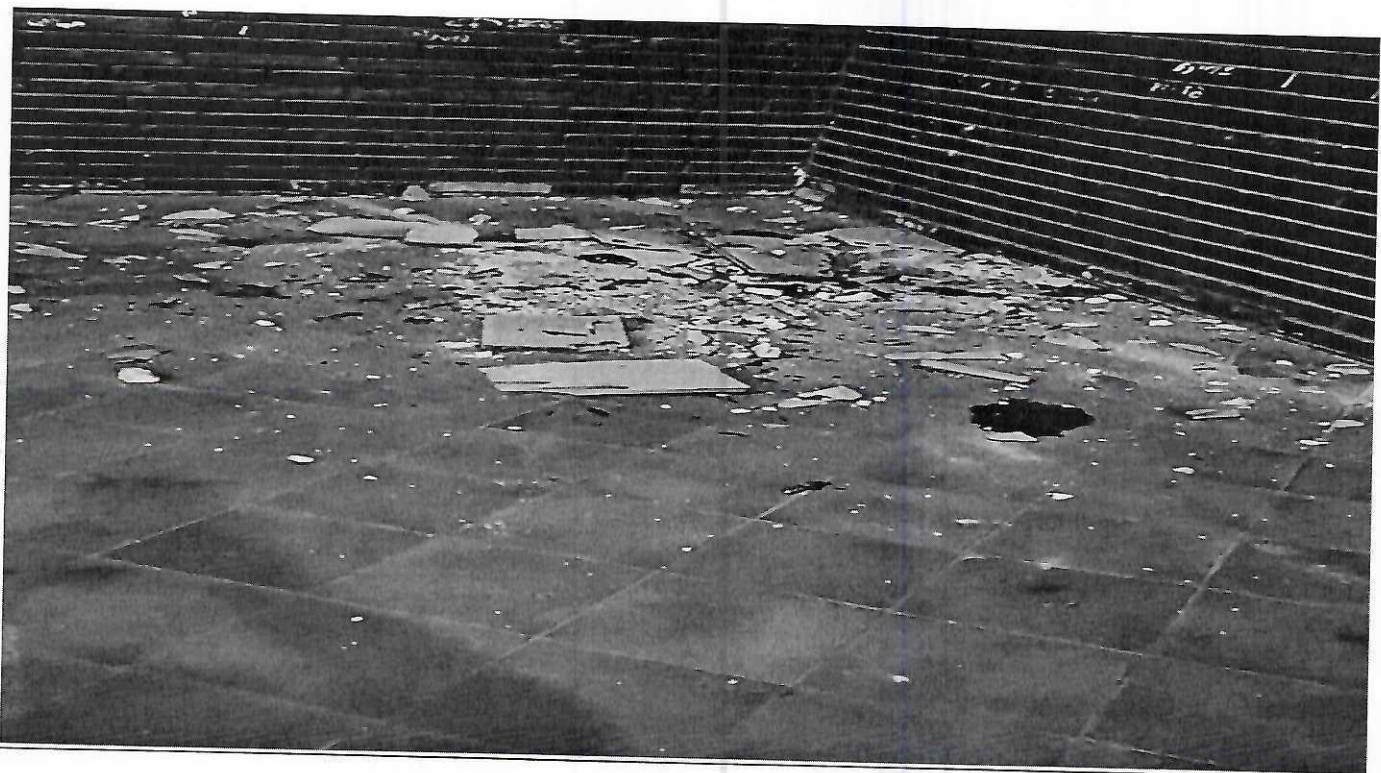
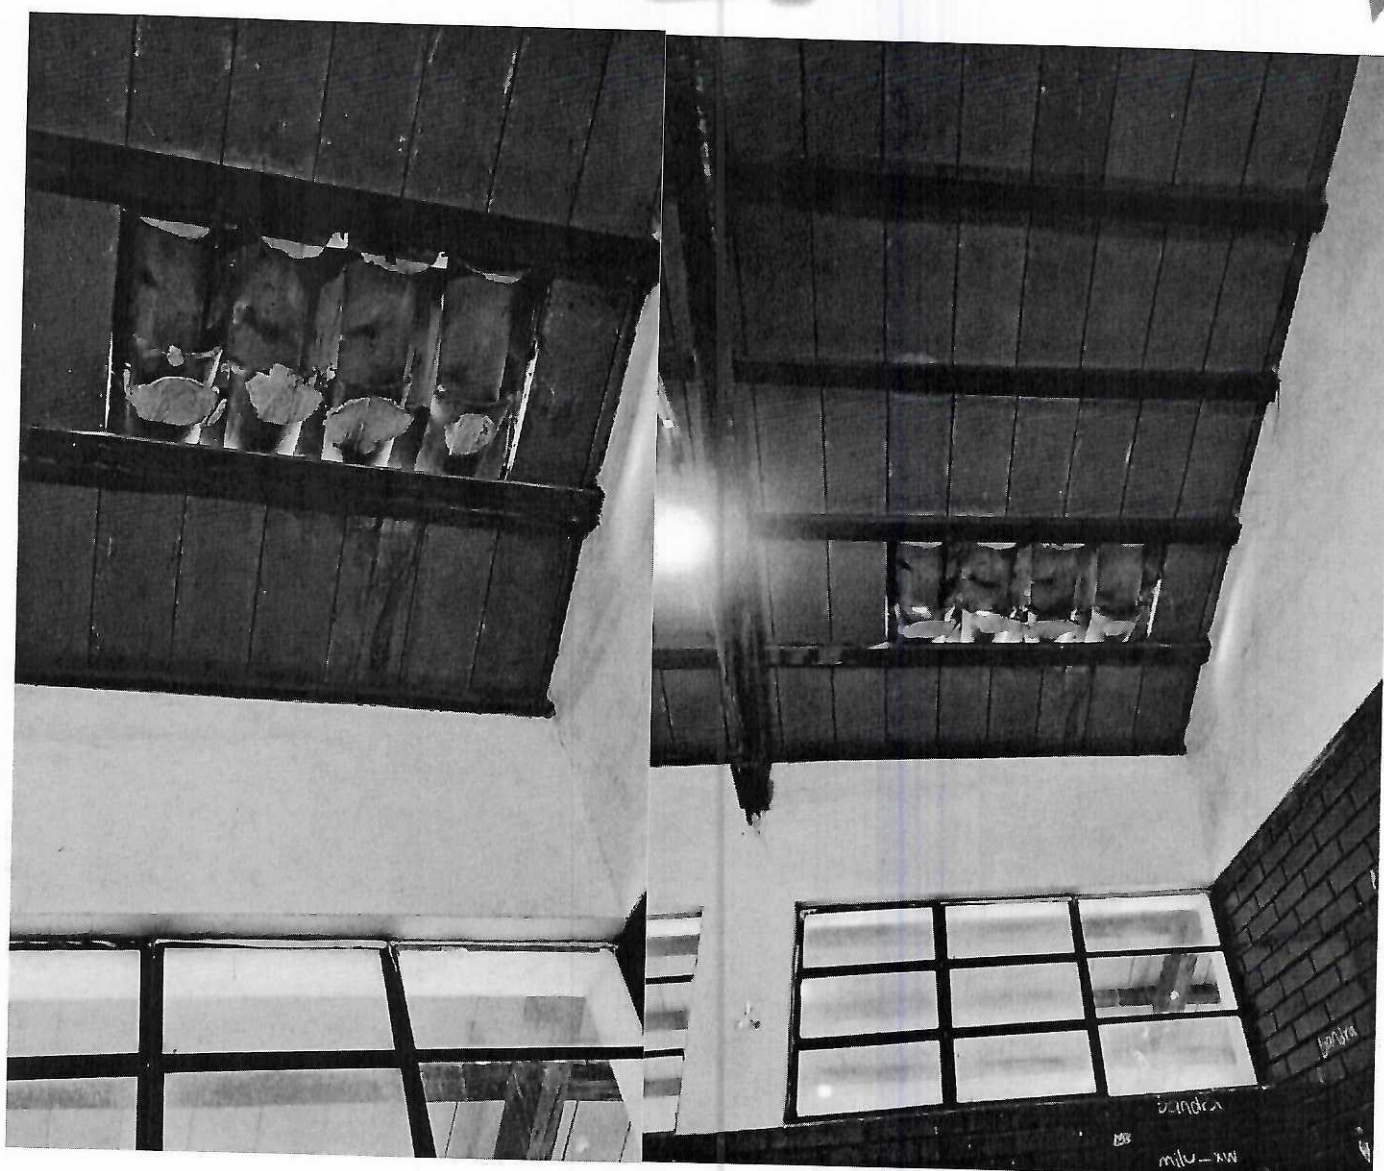
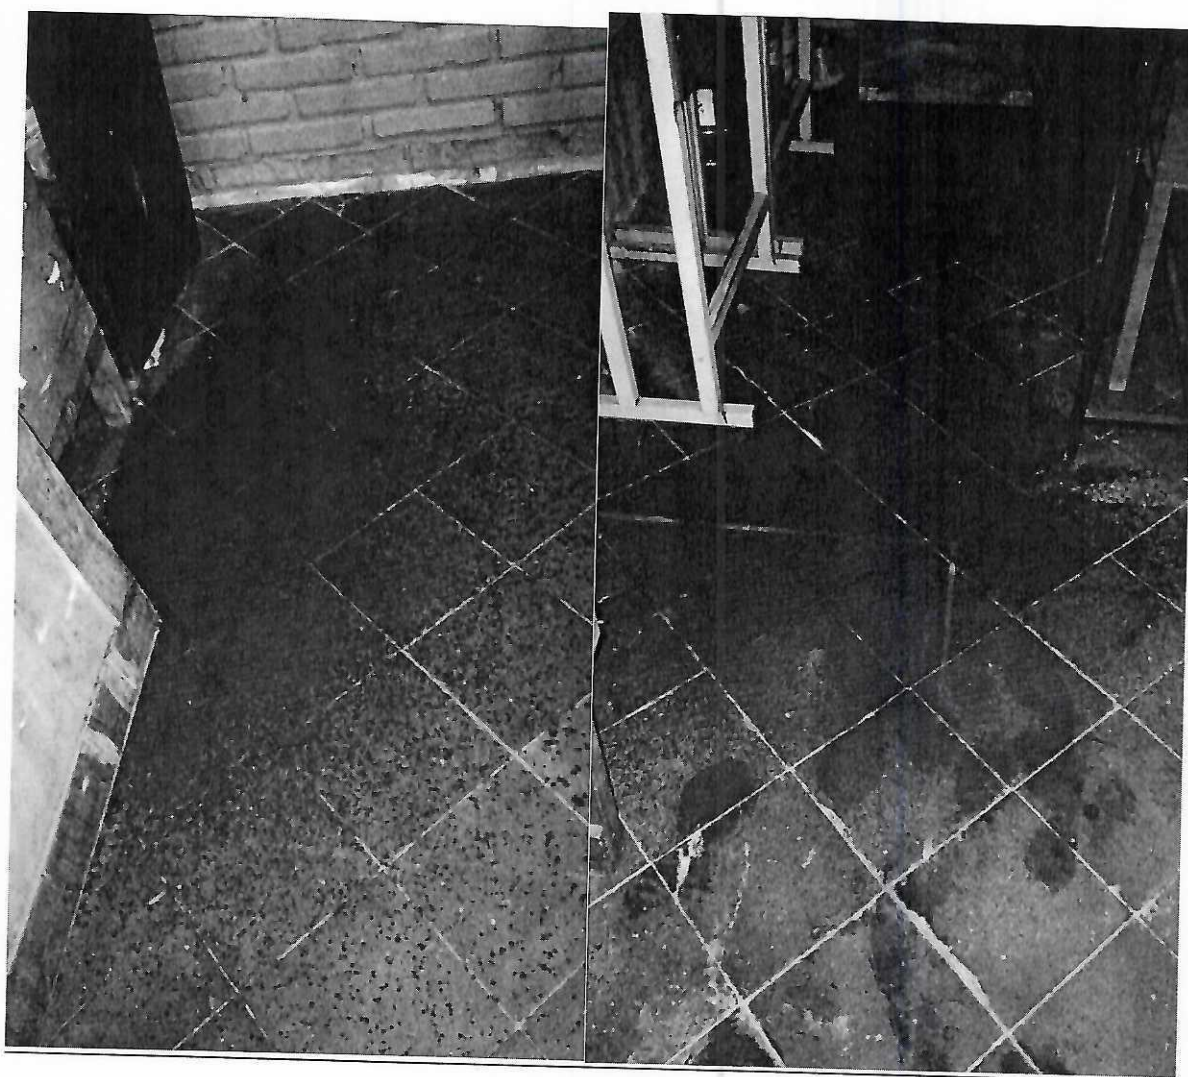
Las 7 aulas poseen el techo con peligro de derrumbe y las paredes que se encuentran a punto de colapsar. Se requiere la refacción de las 7 aulas para ellos se requiere revoque de paredes contrapiso, piso puertas, ventanas pinturas instalaciones eléctricas y el techo y su estructura de soporte. Se remite algunas fotos
