**Informe Técnico: Evaluación del Estado del Puente de Madera en la
Compañía Ñu Pyahu, Municipio de José Fassardi, Departamento del
Guairá**

Fecha: 19 de agosto de 2024
Arquitecto Responsable: Arq. Cristian Gauto
Ubicación: Compañía Ñu Pyahu, Municipio de José Fassardi, Dep. de Guairá.
Coordenadas: -26.025399, -56.119454

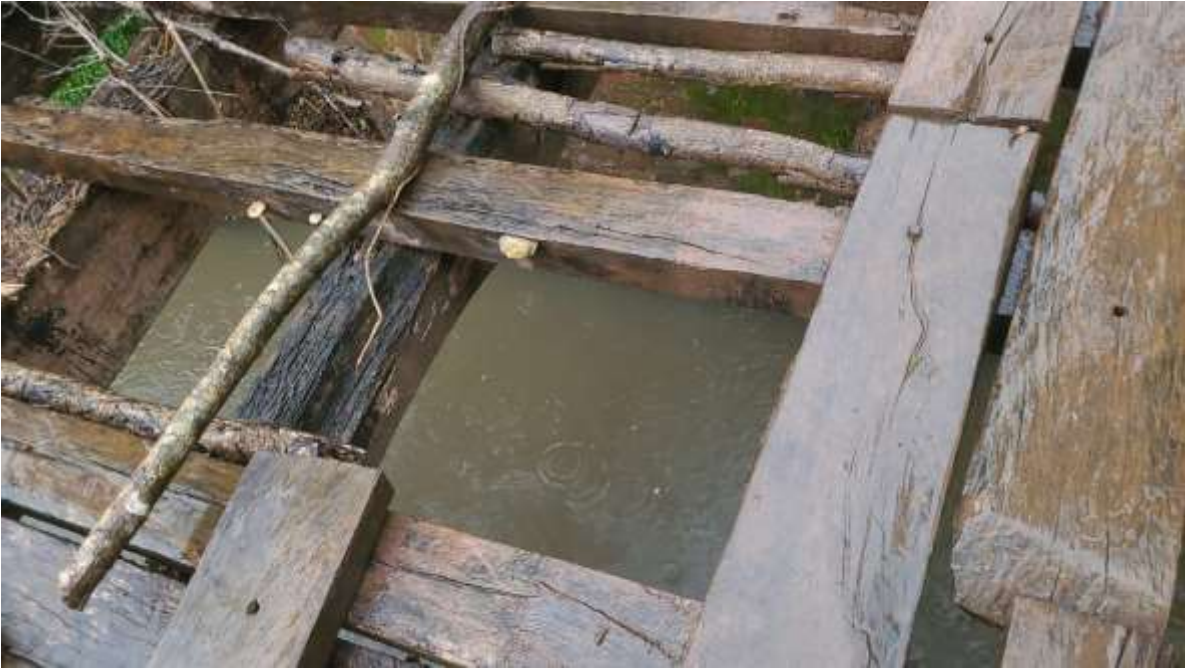
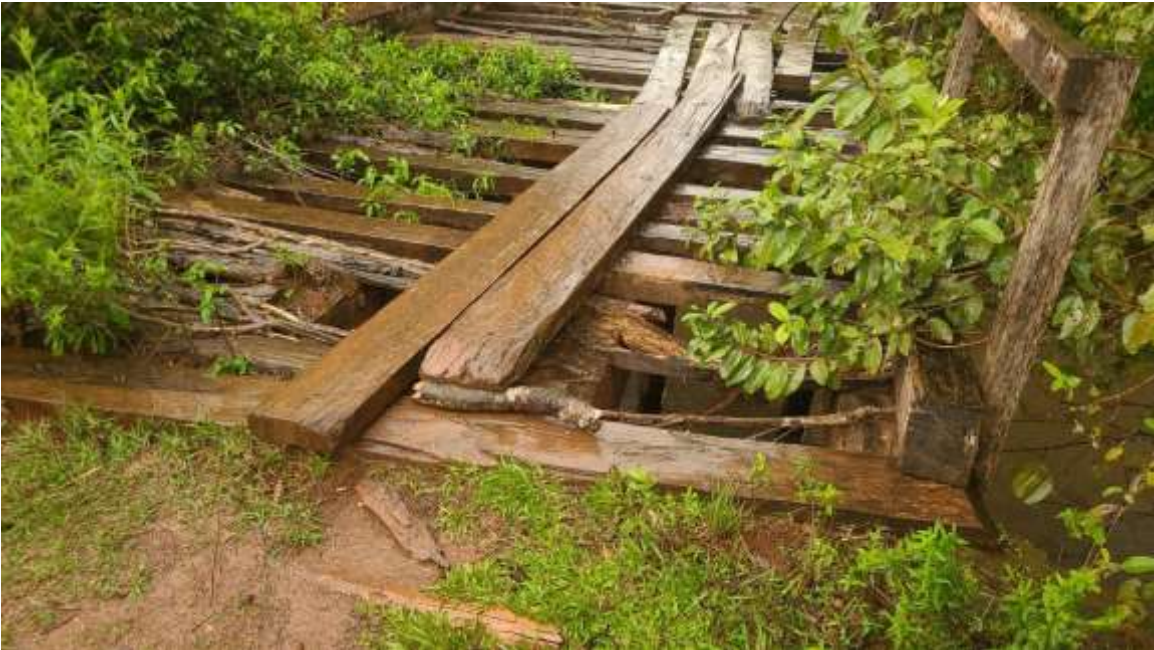
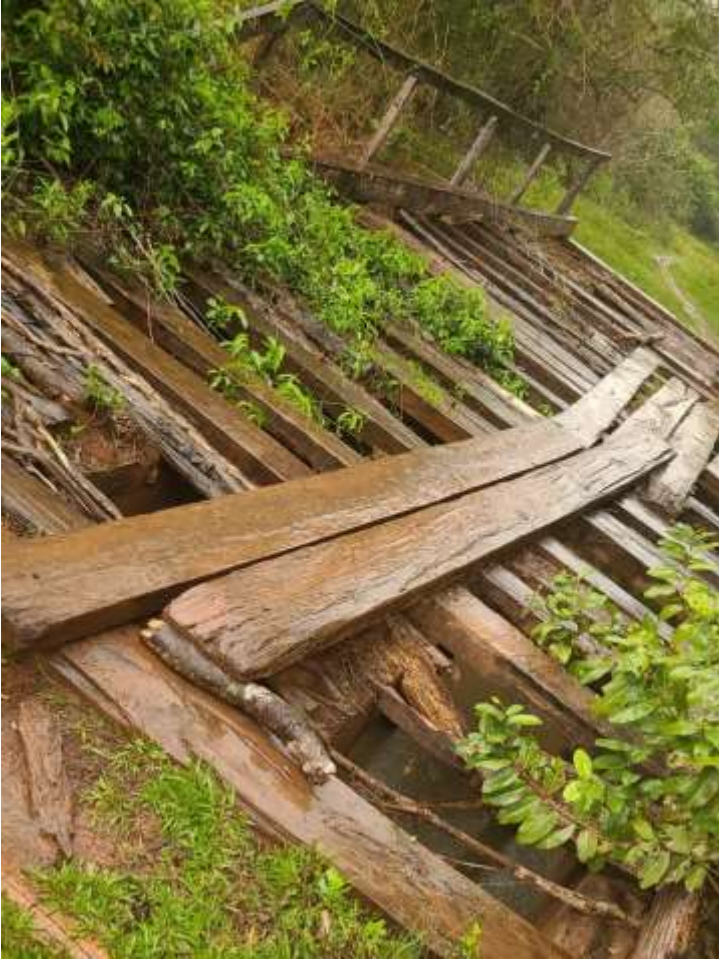
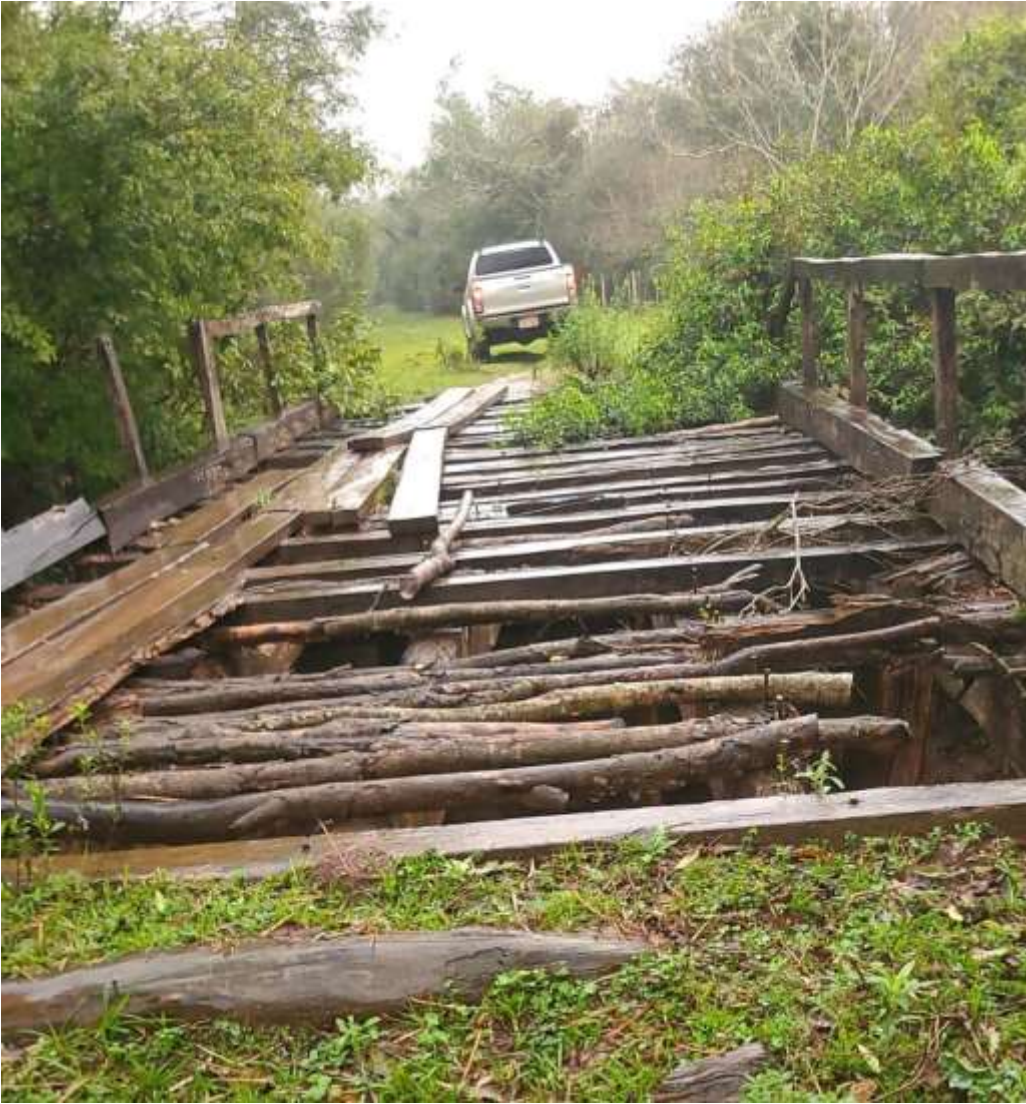
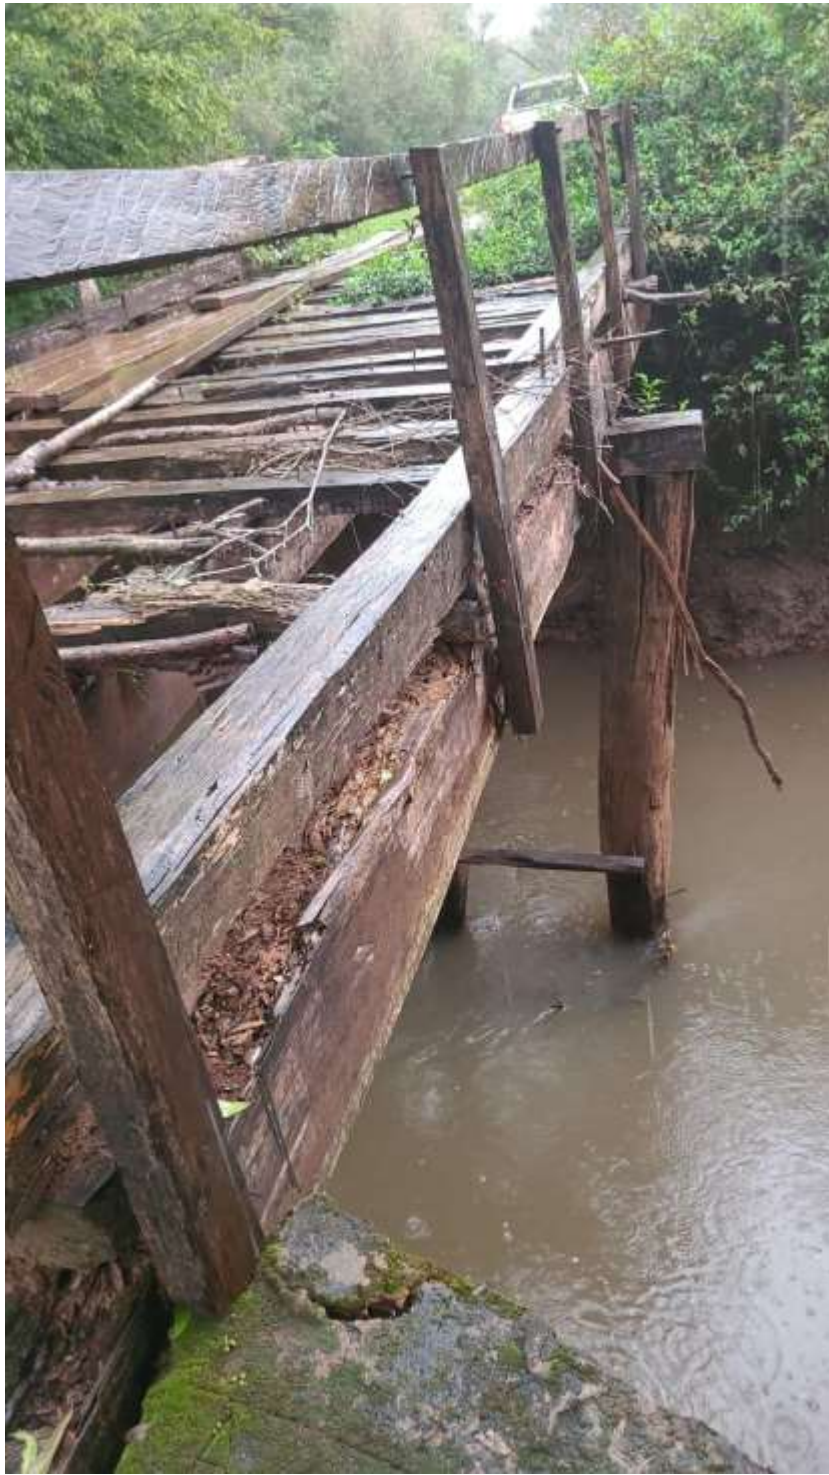
FOTOGRAFIAS DE EVIDENCIA

Deterioro Extenso: Muchos de los tablones que forman la superficie del puente presentan signos avanzados de deterioro, incluyendo pudrición, astillamiento y fisuras. Este daño compromete la capacidad del puente para soportar cargas, y representa un riesgo inmediato para los vehículos y peatones que lo transitan.

Desnivel y Movimiento: Algunos tablones se encuentran sueltos o desalineados, lo que genera irregularidades en la superficie de rodadura, aumentando el riesgo de accidentes.

Pudrición y Daños Estructurales: Las vigas que soportan los tablones muestran signos de pudrición, especialmente en las áreas cercanas a las uniones con los pilares y en los extremos. Este deterioro disminuye considerablemente la capacidad de carga del puente.

Fendas y Grietas: Se han observado grietas profundas en varias vigas, lo que indica que la integridad estructural del puente está severamente comprometida.

Deterioro por Humedad: Los pilares presentan signos evidentes de deterioro por exposición prolongada a la humedad. Algunos muestran pudrición en la base, lo que podría afectar la estabilidad general de la estructura.

Insectos y Plagas: Existen indicios de daño por insectos xilófagos, lo que ha debilitado aún más la madera en varios puntos críticos.

Debido a la extensión del deterioro en los tablones, vigas y pilares, es necesario un reemplazo completo del puente por una nueva estructura de madera, diseñada con materiales tratados adecuadamente para resistir las condiciones ambientales de la zona.

Utilizar madera tratada con productos que garanticen la resistencia al ataque de plagas, hongos y la degradación por humedad.
