REF: Solicitud de aprobación de proyecto de construcción de obra
para COLEGIO NACIONAL SOLDADOS DEL CHACO - COMPAÑÍA JHUGUA
ÑARO – DISTRITO DE ITA”

MEMORANDUM – INFORME

A : Municipalidad de Ita
DE : Ing. Daniel Benítez Paredes
FECHA : 05 – marzo - 2018
OBJETO : Informe de verificación IN SITU:

**“COLEGIO NACIONAL SOLDADOS DEL CHACO - COMPAÑÍA JHUGUA
ÑARO”**

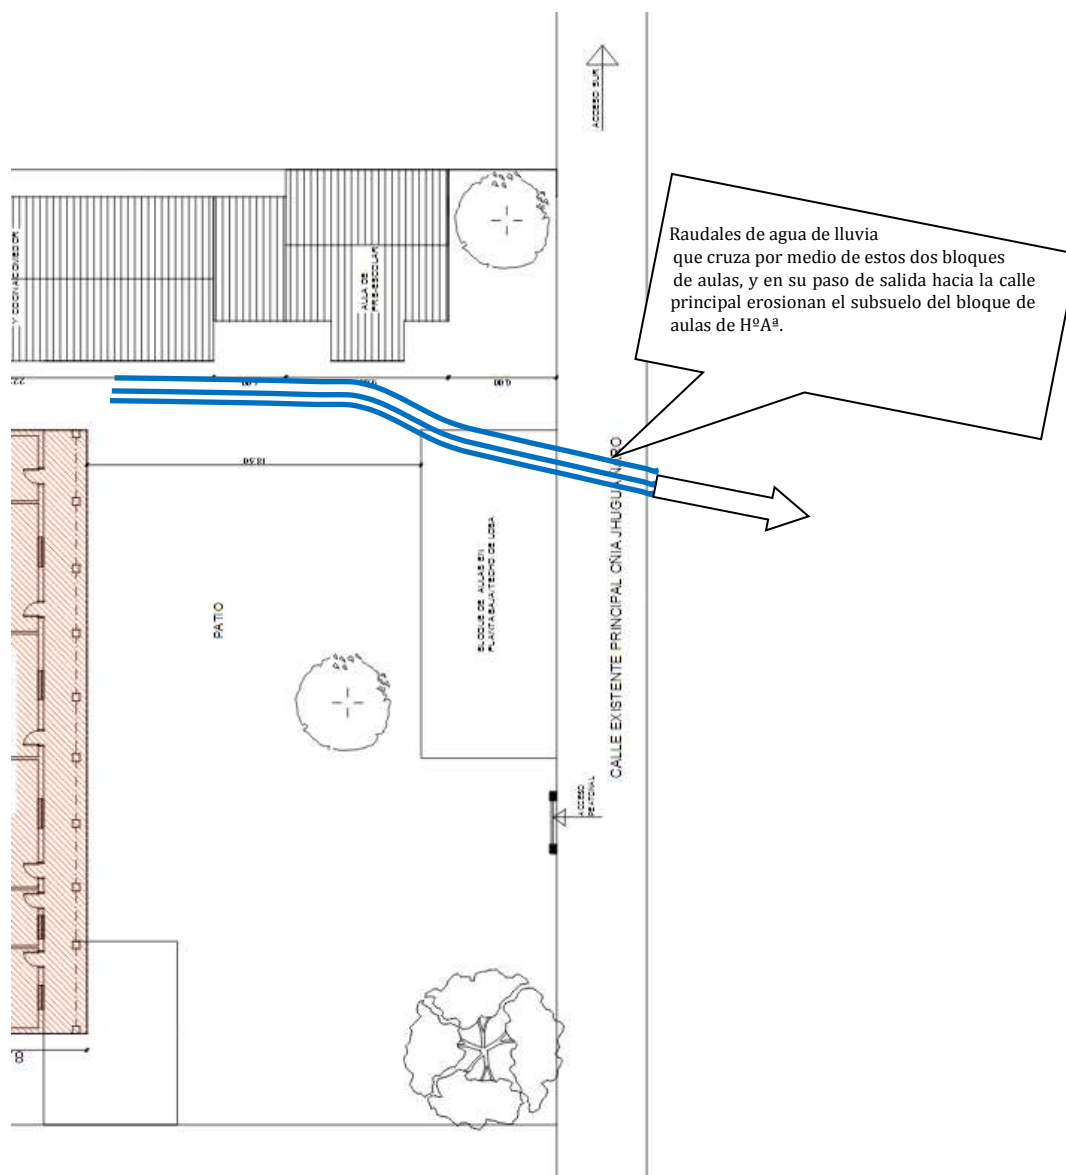
ESQUEMA REPRESENTATIVO DEL PROBLEMA OBSERVADO IN SITU:

- En dicho trayecto, las grandes cantidades de agua de lluvia convergen en un sector comprendido entre dos bloques de Aulas.
 - Este espacio comprendido entre 2 (dos) bloques de aulas hacen la función de un conducto de desagüe natural, y en días de lluvia toda la cantidad de agua (raudal) cruza por esta zona y socava una parte de la cimentación del bloque de Aulas de HºAº.

- Esta agua del raudal al socavar parte de la cimentación ingresa por debajo del sub suelo en uno de los laterales y desemboca por otro de los laterales, realizando en su trayecto todo tipo de erosión arrastrando el subsuelo del relleno de tierra existente por debajo del piso de una de las aulas en planta baja.

- .Se debe hacer una intervención inmediata antes de que el agua de lluvia afecte de forma irreversible estos cimientos, y más especialmente la zapata de HºAº esquinero que se encuentra más afectada.
- De seguir en esta situación, se corre el riesgo de que esta socavación aumente progresivamente y arrastre más cantidad de tierra del subsuelo por debajo de una de las aulas en planta baja.
- De manera inmediata, se propone la construcción de un canal a cielo abierto para conducir esa cantidad de agua que cruza por entre el bloque de aulas.
- En sectores de paso sobre el canal deberán hacerse unos pontillones de HºAº .
- En una segunda etapa, debe realizarse un proyecto de canalizaciones para colectar todas las aguas del techo de los distintos bloques, y por medio de las canalizaciones conducirlos convenientemente hasta desembocar hacia la calle como destino final.

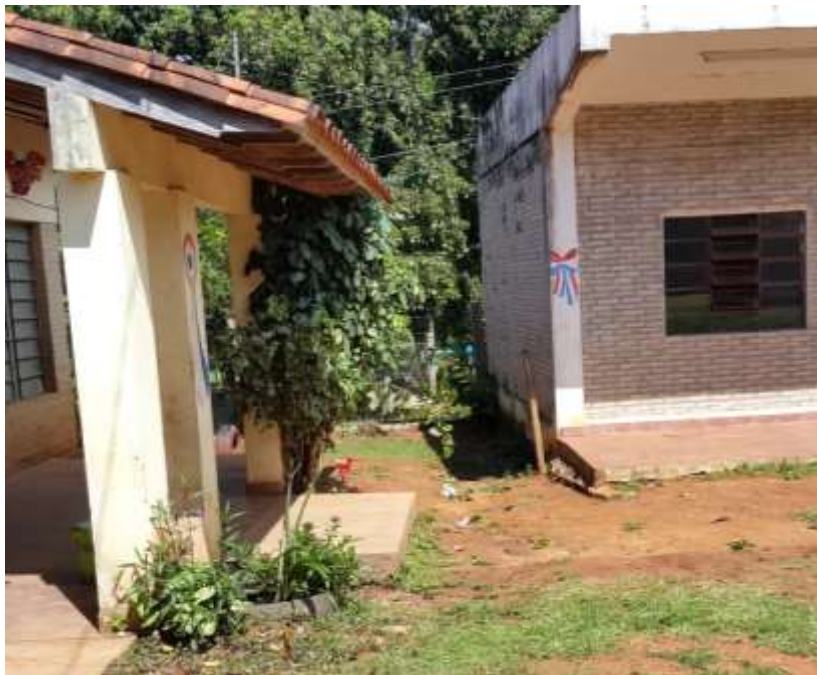
Este espacio comprendido entre las 2 Aulas, sirve actualmente como conducto de salida de las aguas de lluvia, en su paso las aguas ingresan por el subsuelo del bloque de aulas de HºAº (bloque de la mano derecha)

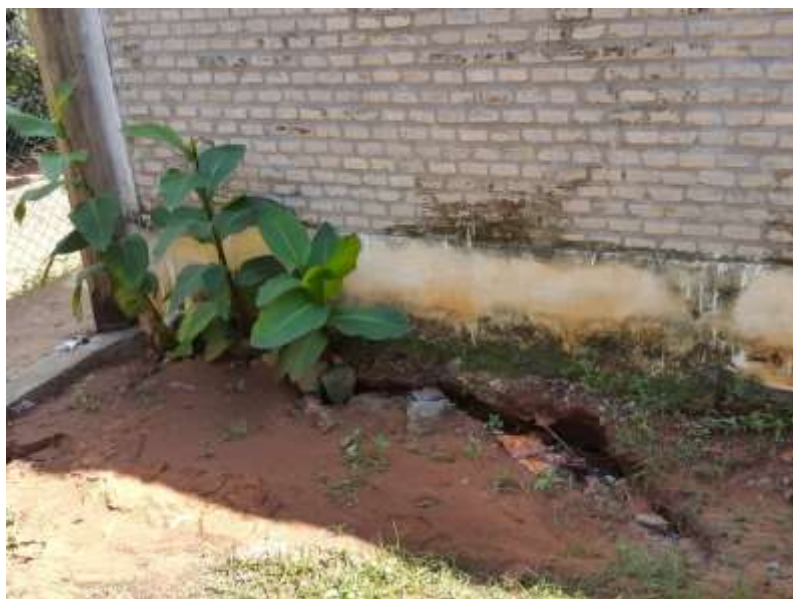
Se puede observar la socavación, en la imagen se observa el punto de entrada por debajo de la cimentación existente.

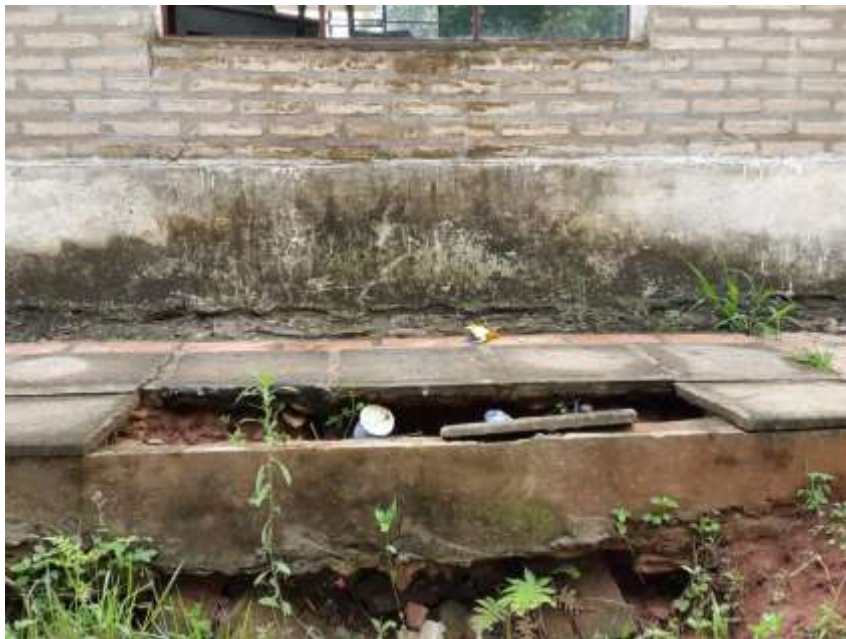
Punto de salida del agua del raudal que pasa por debajo del subsuelo del bloque de aulas de HºAº.

Esta imagen fue tomada desde la calle principal Hugua Ñaro.
