## **MEMORANDUM – INFORME**

**A** : Municipalidad de Itá  
**DE** : Ing. Daniel Benítez Paredes  
**FECHA** : 17- Febrero- 2018  
**OBJETO** : Informe de verificación IN SITU:

Referencia: “Estado actual de bloque de 4 Aulas en Planta Baja”  
**COLEGIO NACIONAL DON FUKASHI MAEHARA**

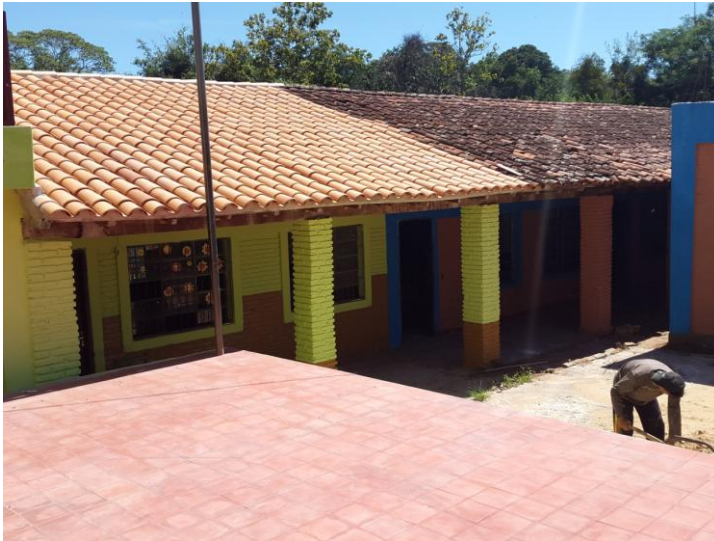
Se verificó que 1 de las aulas cuenta con techo refaccionado, es decir la teja en mal estado ya fue reemplazada por material nuevo como podrá observarse en la imagen fotográfica adjunta al presente informe.

Las restantes 3 aulas que componen el bloque mencionado, cuentan con el techo totalmente deteriorado y como resultado dichas aulas esta totalmente inutilizado.

El causante del mal estado radica en las tejas cerámicas que datan de muchos años y han cumplido su vida útil.

Imagen: Se observa parte del techo ya reparado de 1 de las Aulas, y también parte de techo que necesita urgente reparación correspondiente a 3 Aulas restantes de éste bloque.

- El estado general del techo de las 3 Aulas del Bloque señalado necesita urgente intervención y reparación para poder ser utilizada para el desarrollo de las clases del presente año lectivo.
- También es necesario la reposición de vidrios en las ventanas .
- Es necesario el reacondicionamiento general de la instalación eléctrica, cuya situación actual se encuentra en muy mal estado.
- Reparar los pilares de la galería en general hasta asegurar su estabilidad estructural.

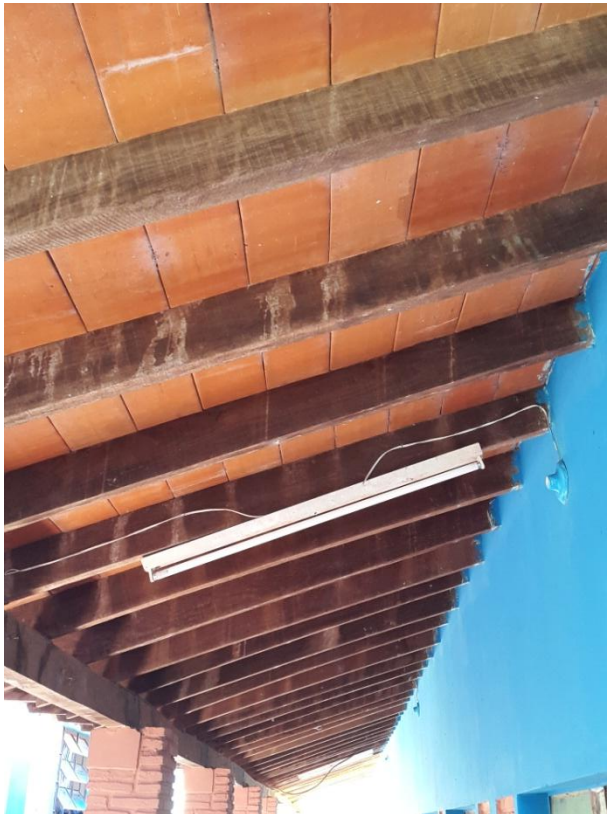
Como resultado de las tejas en mal estado, se observan los rastros de las goteras que quedaron impregnados en los tirantes de madera, son manchas que delatan la presencia de filtraciones por todas partes del techo.

Imagen: Rastros de manchas en maderamen provocados por filtraciones masivas de agua de lluvia en el techo del Bloque de las Aulas.

Amerita una urgente reparación de techo para evitar que esta patología siga propagándose y se dañen irreversiblemente también los tirantes de madera y en el futuro apelioren el colapso de la estructura de techo.

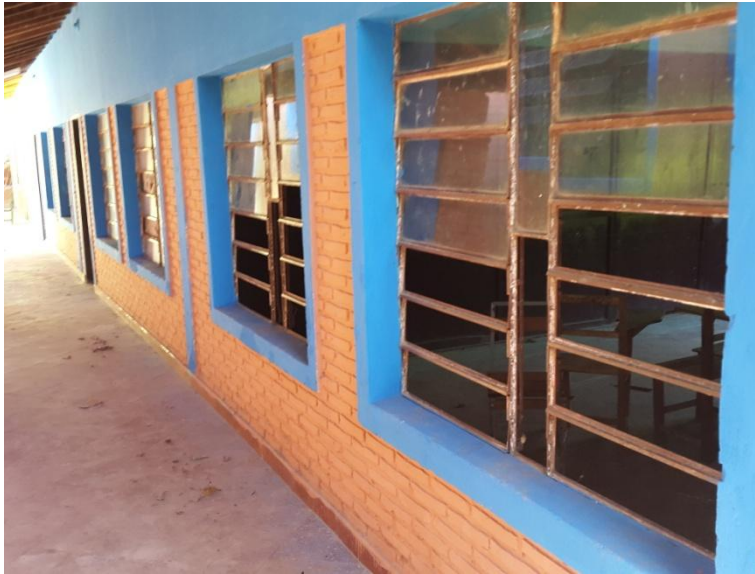
Imagen: Necesidad de reposición de vidrios en las ventanas tipo balancines metálicos.

5,3	Provisión y colocación de vidrio de 3mm para ventanas tipo balancin	m2	5,00	Reponer los vidrios faltantes de las ventanas tipo balancin-vidrios de 3mm pegados con silicona

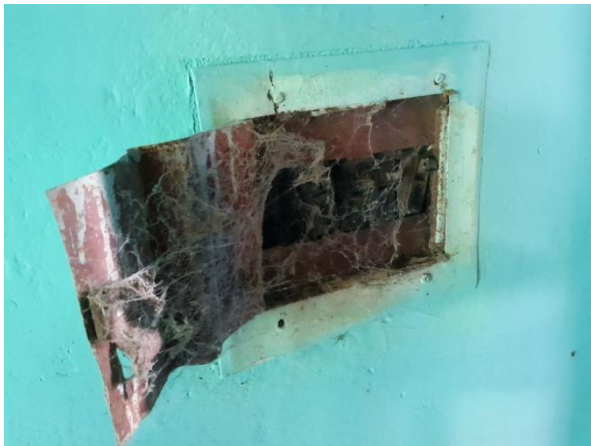
Imagen: Necesidad urgente de reacondicionamiento de las instalaciones eléctricas.

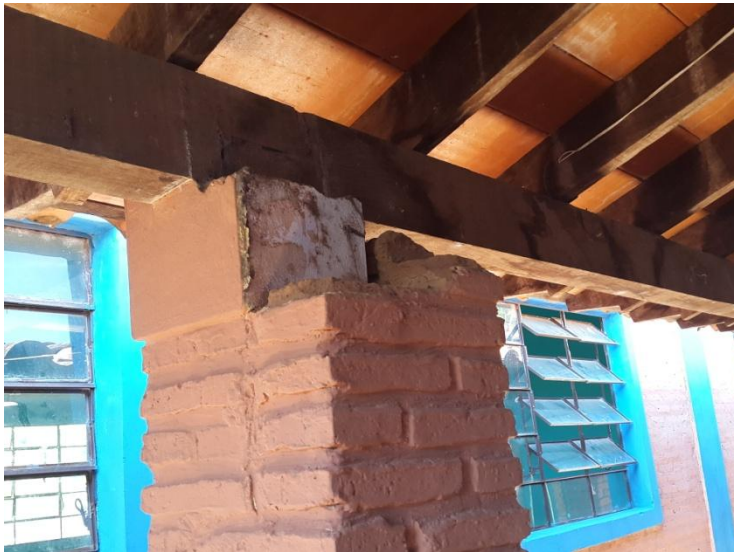
Imagen: Pilar de mampostería de apoyo de la viga de galería, se observa que la estabilidad estructural en este punto se ve comprometida, requiere de una urgente reparación.

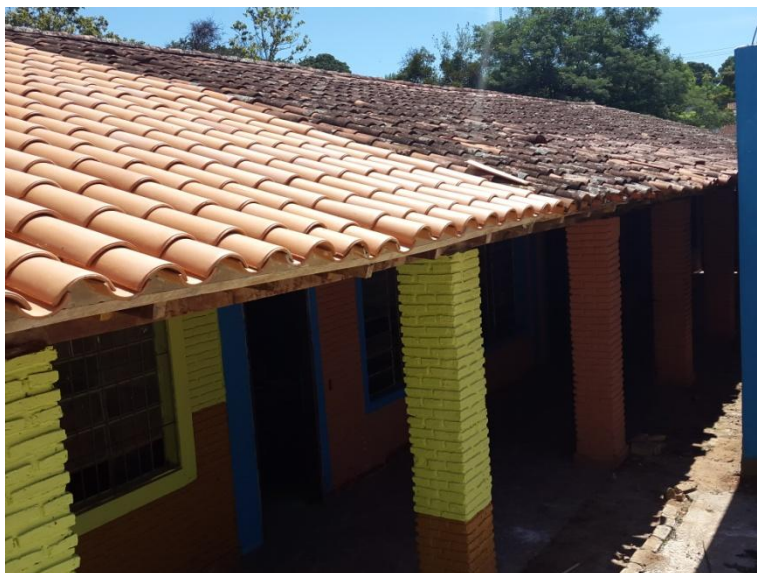
Imagen: Vista más detallada de las tejas en mal estado, tejas deprendidas del techo y el contraste con las tejas nuevas del techo de una de las aulas ya reparada.

3	Cubierta superior			
3,1	Montaje de tejuelones nuevos	m2	60,00	Los tejuelones serán nuevos tipo cerámicas de buena calidad
3,2	Montaje de tejas cerámicas prensadas-tipo españolas 100% nuevas	m2	186,00	Las tejas serán de tipo cerámicas españolas de 1ra calidad colocados con mortero 1:3
4	Albañileria y terminaciones varias			
4,1	Reparación de capitel de columnas de galeria-incluye revoque y pintura posterior	un	2,00	Reponer mamposteria faltante de columna, revocar y volver a pintar con el mismo color-solo la parte afectada
5	Varios			
51	Provisión y colocación de planchuelas de hierro de 1 1/2" espesor 5mm entre uniones de tirantes con la viga en la galería	un	45,00	Se realiza en todo el bloque-incluye para el aula ya refaccionada que no tiene estas planchuelas.
5,2	Provisión y colocación de planchuelas de hierro entre uniones de vigas de galeria ambas caras sobre las columnas-con planchuelas de 2"-espesor 5mm	un	9,00	Se realiza en todo el bloque-incluye para el aula ya refaccionada que no tiene estas planchuelas.
