**PROYECTO DE CONSTRUCCIÓN Y OPERACIÓN DEL DATA CENTER Y CENTRO DE
OPERACIONES DE RED (NOC)**

INFORME FINAL DEL ESTUDIO DE SUELO

**AGOSTO, 2022
Asunción, Paraguay**

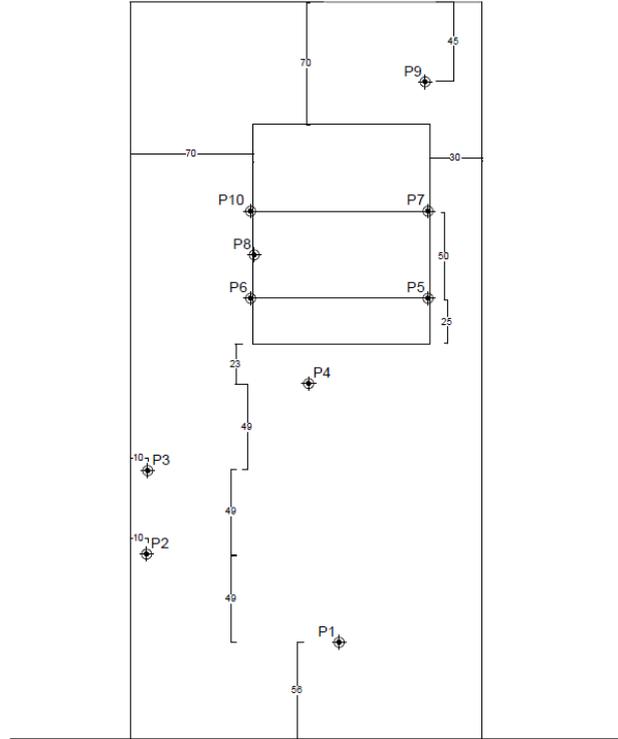
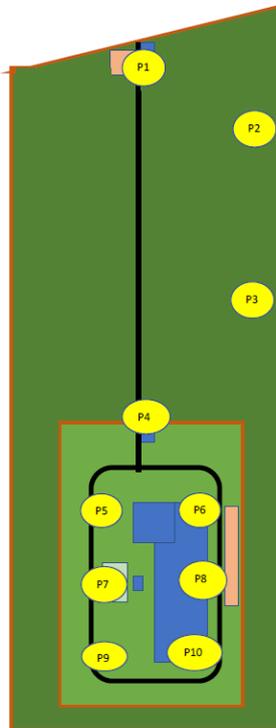
8.1 Plano de ubicación de sondeos

La ubicación en planta del sondeo se presenta en el "Plano de Ubicación del Sondeo" del Anexo A. El perfil geomecánico se presenta en el Anexo B. En el Anexo C, se presentan planillas con los resultados de los ensayos de clasificación realizados en el laboratorio. Las fotos obtenidas de durante la campaña de campo se presentan en el Anexo D.

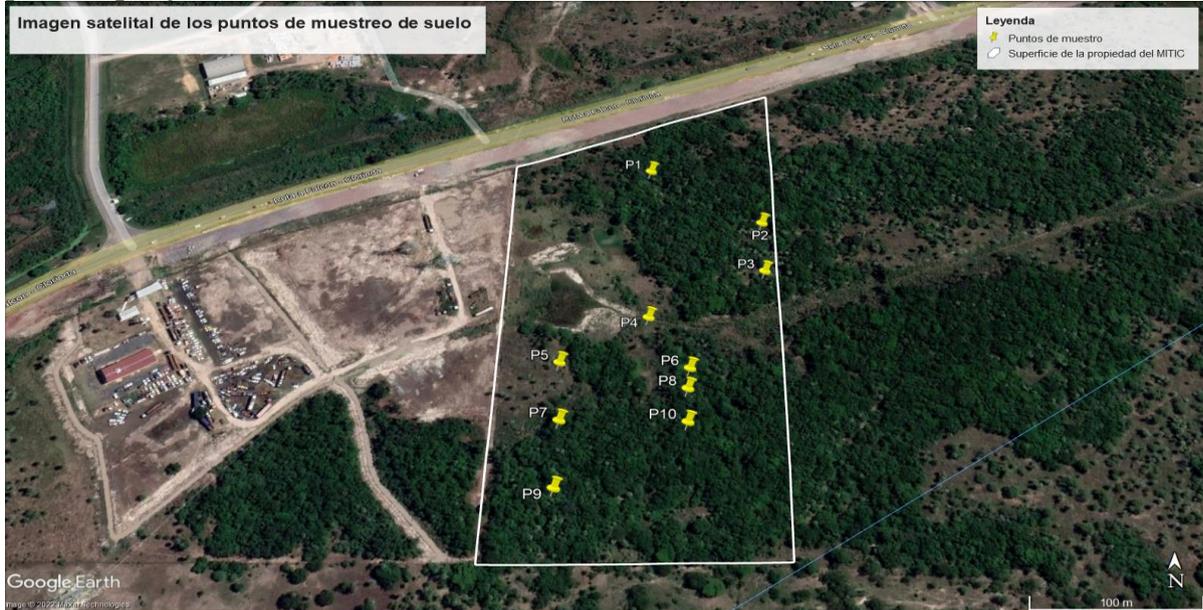
Imagen satelital de los puntos de muestro de suelo en la propiedad del MITIC, para el proyecto de Construcción del Data Center.

Posición de muestras	Coordenadas	
	X	Y
P01	441319	7215176
P02	441397	7215125
P03	441395	7215079
P04	441315	7215038
P05	441256	7214999
P06	441341	7214993
P07	441258	7214951
P08	441338	7214975
P09	441254	7214900
P10	441338	7214948

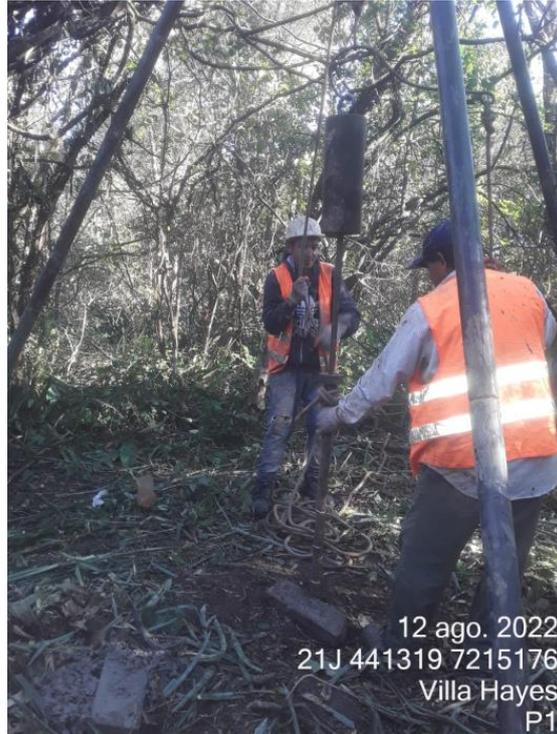
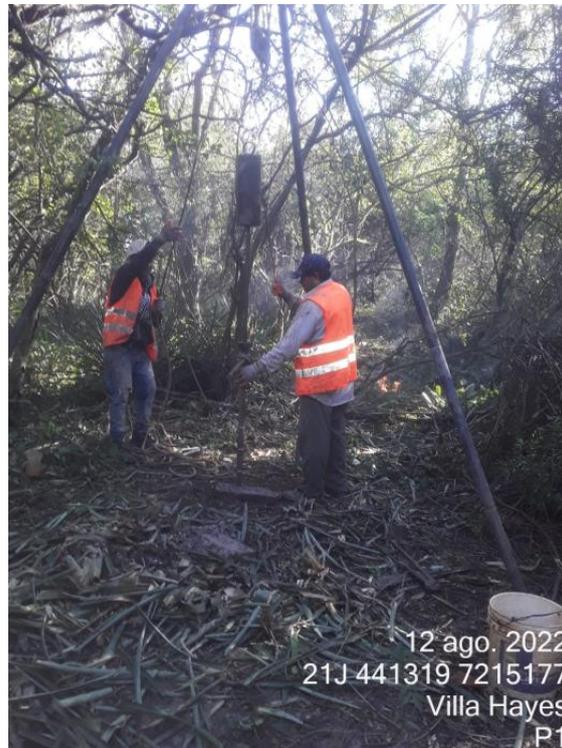
Punto de muestro N° 01

Fotografías de los puntos de muestreo de suelo.

RESULTADOS DE ENSAYOS DE PENETRACIÓN - SPT										
Obra: MITIC		Prof. Perf. (m): 6,45		Coordenadas:		Fecha Inicio: 12/8/2022				
Solicitado: Ing. Rojas		Prof. N.F. (m): -		X = 441319		Mét. de Perf.: Barreno				
Ubicación: Villa Hayes		Cota: -		Y = 7215178		Responsable: R. Zarza				
Cota	Profundidad	"Nspt"	NF	Número de Golpes					Descripción	
				10	20	30	40	50		
	0 0,15 0,30 0,45									Arcilla limosa de color gris claro. 0,70
	1 1,15 1,30 1,45	17								Arcilla arenosa de color gris verdoso con manchas marrón amarillentas y concreciones.
	2 2,15 2,30 2,45	19								
	3 3,15 3,30 3,45	14								
	4 4,15 4,30 4,45	12								Arcilla arenosa de color gris verdoso con manchas marrón amarillentas y concreciones.
	5 5,15 5,30 5,45	20								
	6 6,15 6,30 6,45	22								
										Arena arcillosa de color marrón amarillento. 6,45
										Fin del sondeo.
OBSERVACIONES:			N = Número de Golpes "SPT"						SONDEO N°: P1
