## DICTAMEN TÉCNICO

**REF.: INFORME TECNICO VISITA PARA VERIFICACION DE BOMBA MEGANORM 080 050 315 MARCA KSB.**

### INFORME TECNICO.

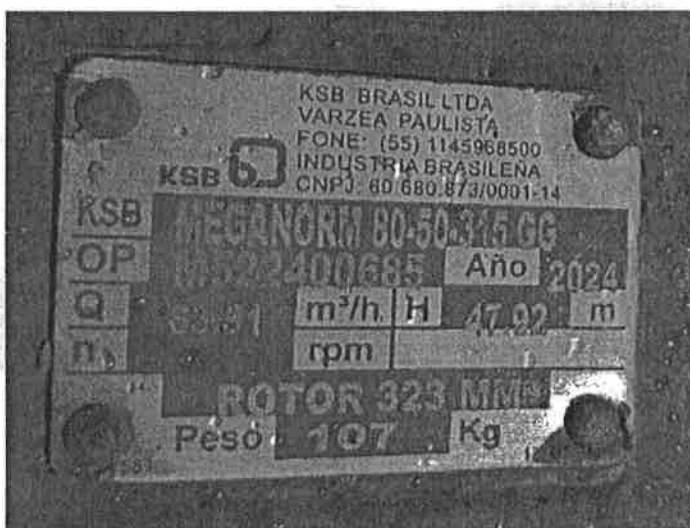
Se adjunta fotos del primer equipo averiado.

En fecha 28/01/25, hemos realizado la visita técnica a la planta Móvil de San Bernardino, debido a que se instalaron 02 bombas y las mismas presentaron perdida de agua por voluta de la bomba, en un plazo muy corto.

En base a lo observado en las piezas del equipo, el desgaste es por abrasión, tanto el impulsor como el cuerpo de bomba, esta situación se da por 2 motivos, por arrastre de sólidos en suspensión como arena y otros materiales sólidos o por Cavitación.

Conclusión: El efecto de desgaste en las piezas de la bomba; cuerpo de bomba, tapa de presión y el impulsor es por Cavitación.

A continuación envío cotización por la reparación de la bomba.

La segunda bomba se debe de desmontar y enviar al ST para su verificación y análisis.

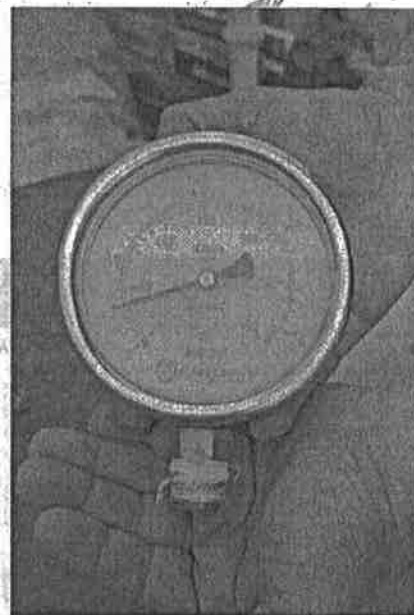
Procedimos a desmontar el manómetro que en ese momento medía la presión en la red, mientras la bomba KSB MEGANORM 80 50 315 estaba fuera de servicio, registrando una presión de 5 bar. Sin embargo, al desmontarlo, notamos que el manómetro no marcaba cero; la aguja se mantenía en 2,5 bar.

Con esta información, podemos deducir que la presión de trabajo del sistema con baja demanda es de aproximadamente 11 bar, y con alta demanda se encuentra entre 5 y 6 bar. En cualquier caso, la altura mínima de trabajo de la bomba es de 110 mca (equivalente a 11 bar), y al operar a 8 o 6 bar, la bomba funciona fuera de su rango óptimo. En estas condiciones, la demanda de caudal excede el rendimiento de la bomba, lo que provoca un aumento en la velocidad del fluido en la succión, generando burbujas de vapor que implosionan en la cavidad de la bomba. Este fenómeno acelera el desgaste del material, llegando incluso a perforar el cuerpo de la bomba y el ojo del impulsor.
