**DICTAMEN UOC N° 54/2024**

<p><b>Asunto:</b> Convocatoria por Excepción. <b>ID proceso:</b> ---. <b>Descripción:</b> Restauración de sede de la Gobernación de Paraguari. <b>Fecha de emisión:</b> 03 de julio de 2024.</p>	
--	--

## DICTAMEN TÉCNICO

**Necesidad Urgente de Restauración en la sede de la Gobernación de Paraguari  
afectadas por Termitas, Humedad, Problemas Eléctricos y Sanitarios**

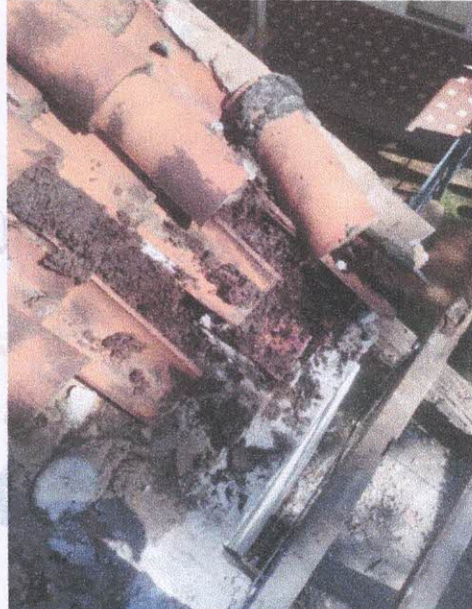
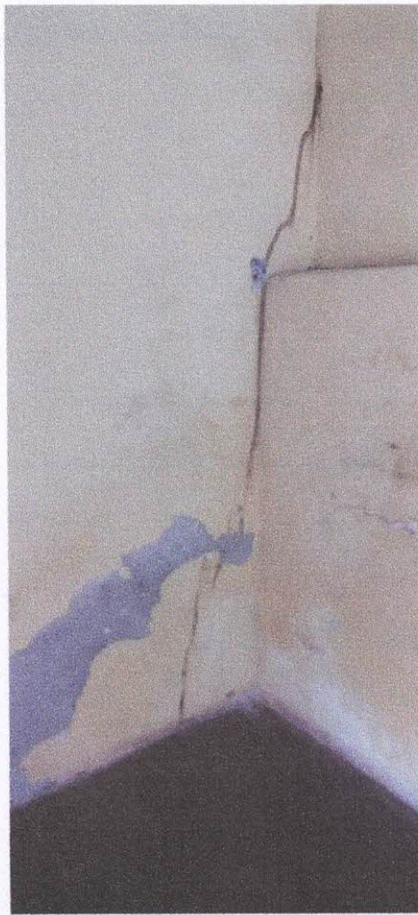
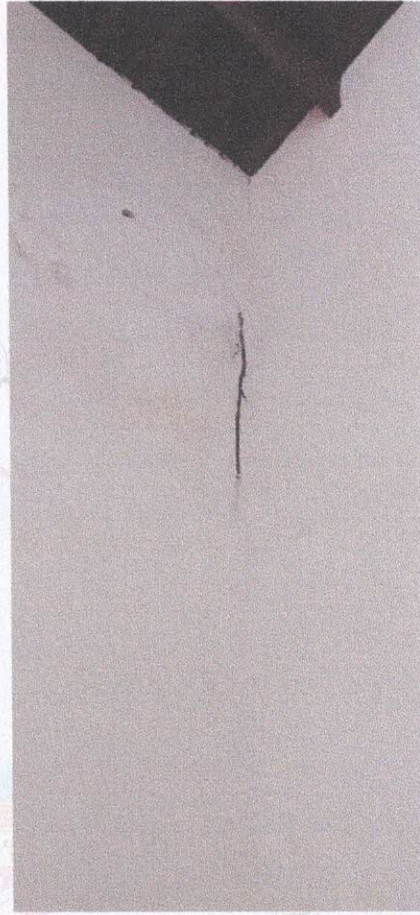
**Ataque de termitas:**

Se ha realizado una evaluación estructural para determinar el alcance del daño. Las vigas presentan descomposición avanzada y debilidad estructural.

El deterioro estructural representa un riesgo de colapso parcial del techo, que podría causar lesiones graves a los ocupantes.

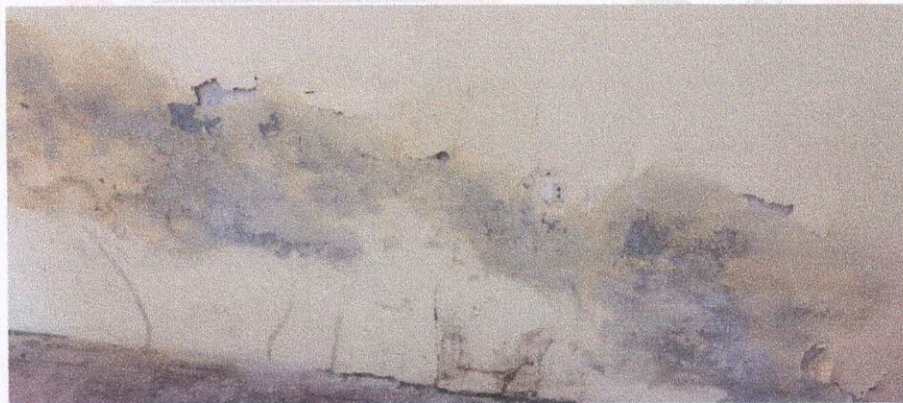
En este sentido, manifiesta en su informe que las principales falencias son el mal estado actual del techo por el ataque de termitas, la humedad en cada una de las dependencias, el estado de los sanitarios donde existen pérdidas de agua y la cocina con exceso de humedad.

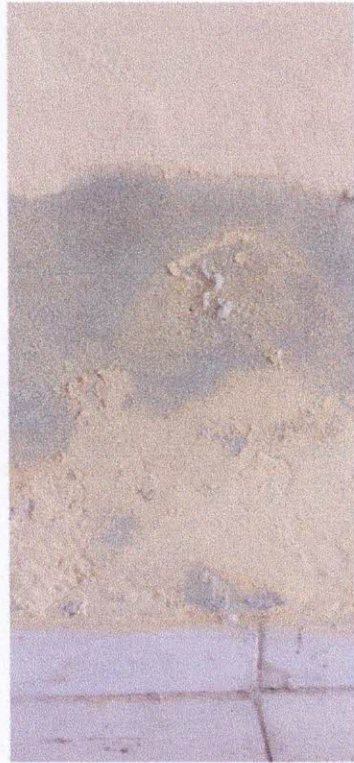
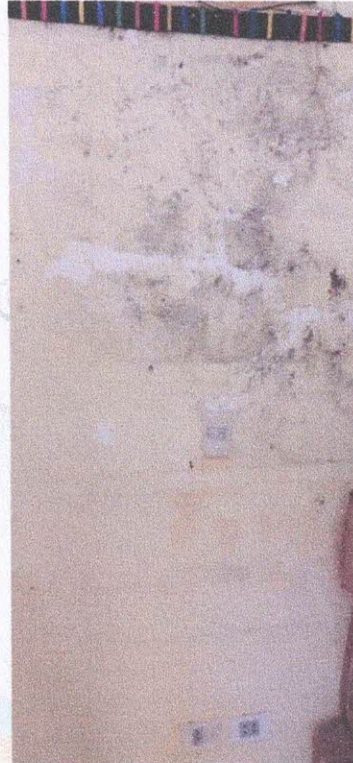
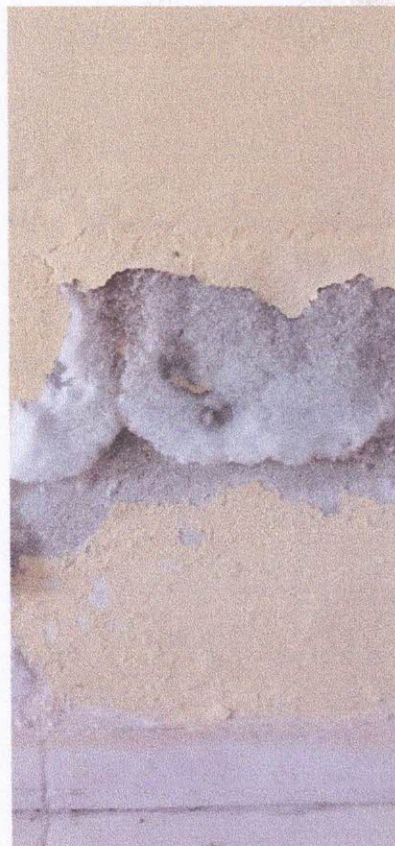
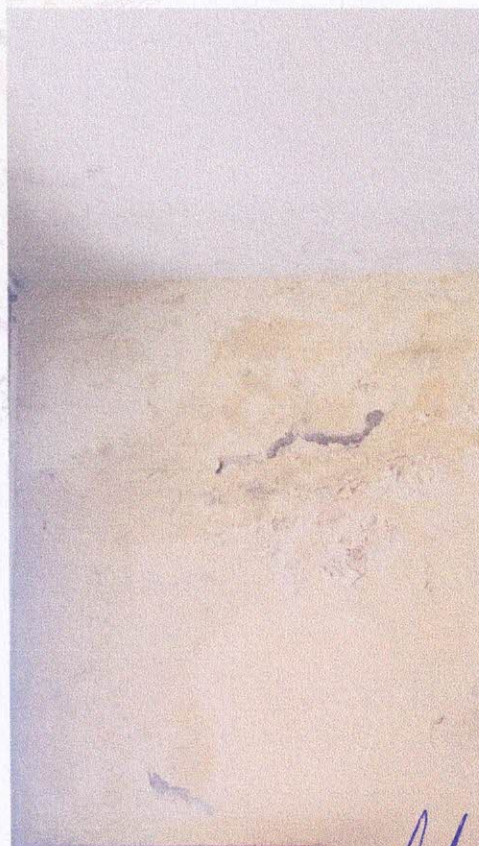
**Humedad:**

Se han realizado pruebas para evaluar la extensión del daño en las paredes, revelando un deterioro significativo y presencia de moho.

- **Degradación de Materiales:** La humedad afecta la integridad de las paredes y otros elementos estructurales.
- **Crecimiento de Moho:** La presencia de moho puede comprometer aún más los materiales.

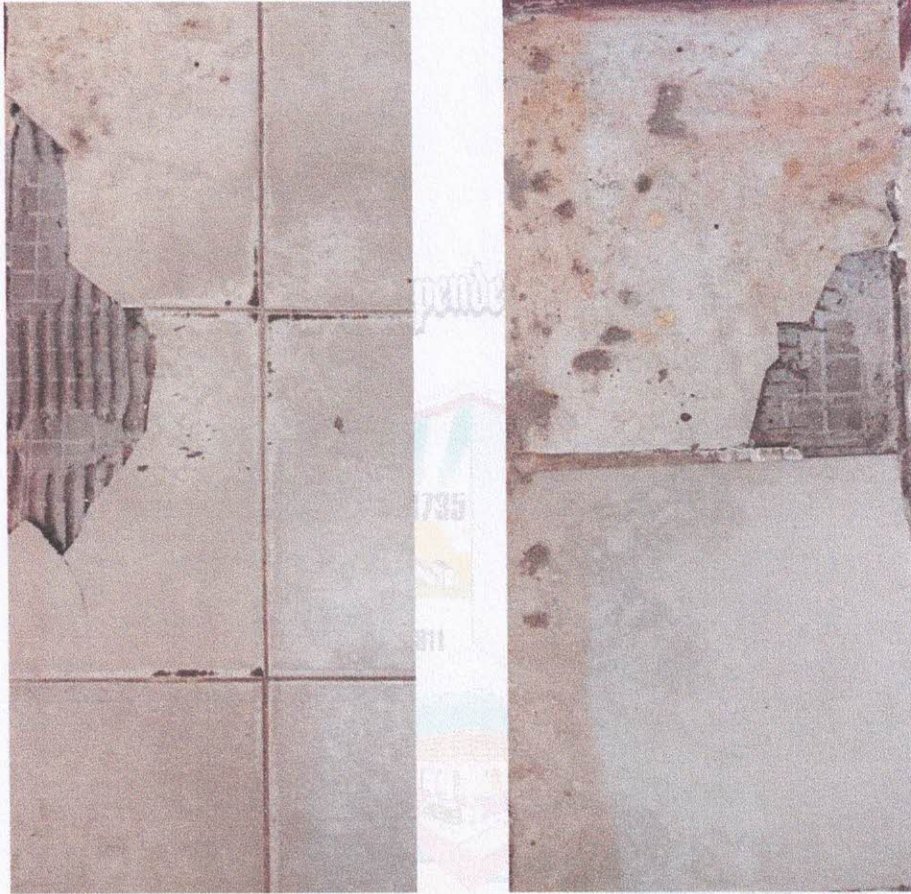
**Sanitarios:**

- **Fugas de Agua:** Causan acumulación de agua y daños en los pisos.
- **Pisos Hundidos:** Resultado de la humedad constante.

Se ha realizado una evaluación detallada de los sanitarios para identificar el alcance de las fugas y el daño estructural.

- **Reparación de Fugas:** Arreglar fugas de agua y reemplazar accesorios dañados.
- **Reemplazo de Pisos:** Reparar o reemplazar pisos hundidos.

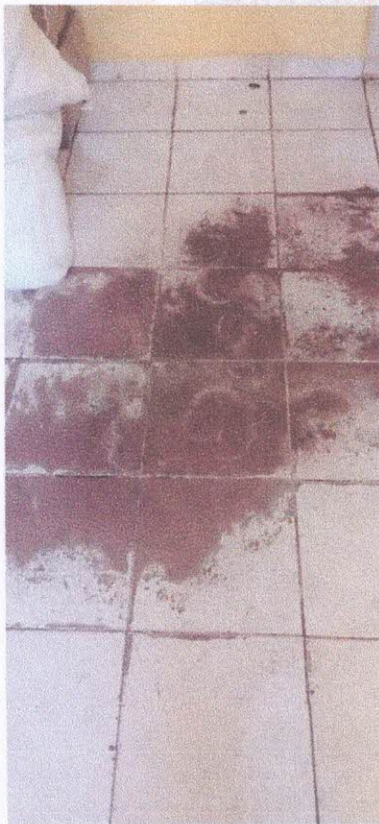
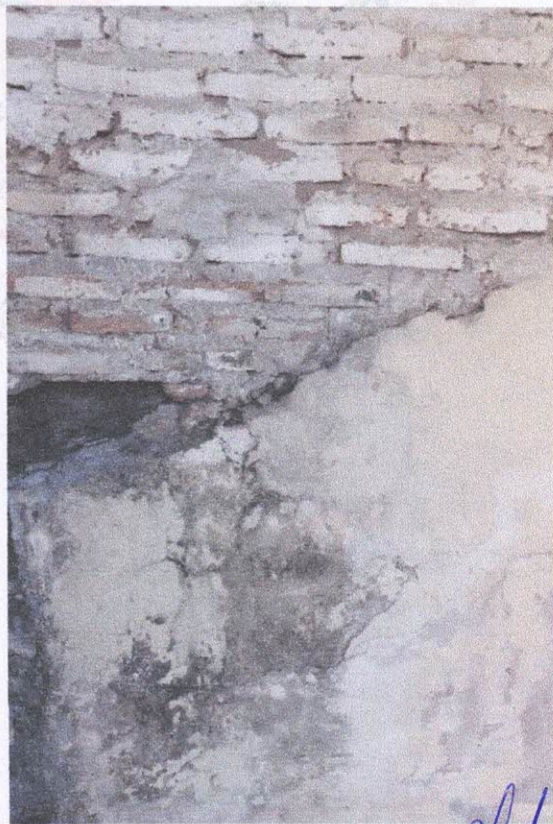
Cocina:

- **Humedad Excesiva:** Causada por fugas en las conexiones y ventilación deficiente.
- **Accesorios en Mal Estado:** Fregaderos, grifos y otros equipos deteriorados.

Se ha revisado el estado de los accesorios de la cocina y las fugas de agua, revelando problemas significativos.

- **Reemplazo de Equipos:** Sustituir fregaderos, grifos y otros accesorios dañados.
- **Solución de Problemas de Humedad:** Mejorar ventilación y reparar fugas.
