MINISTERIO DE DESARROLLO SOCIAL  
PROGRAMA DE DESARROLLO Y APOYO SOCIAL A LOS ASENTAMIENTOS Y NUCLEOS POBLACIONALES  
URBANOS Y SUB-URBANOS TEKOHÁ  
CONCLUSION PLANILLA DE CALIFICACION PROVISIONAL FISICO AMBIENTAL

**Nombre del Territorio Social:** Los Laureles.

**Distrito:** Aregua - Departamento: Central

**Motivo de la Intervención:** Verificación Ambiental MDS In Situ, de 14 lotes Catastrados. en el marco de la carta oferta de la propiedad presentado ante el MDS, solicitado por Memorando aclaratoria oferta BT N° 213/2025.

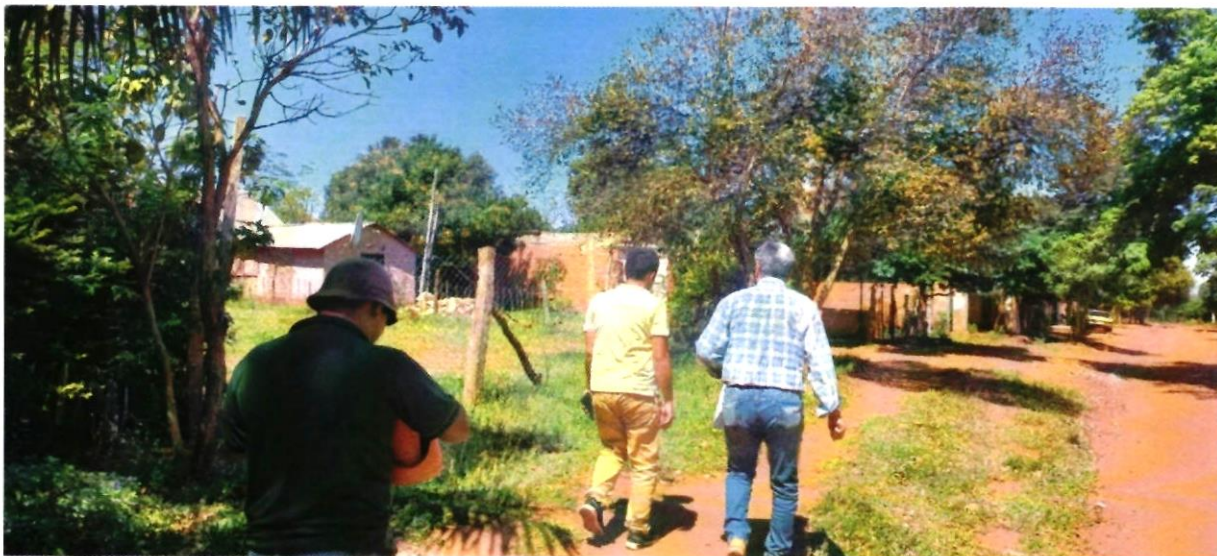
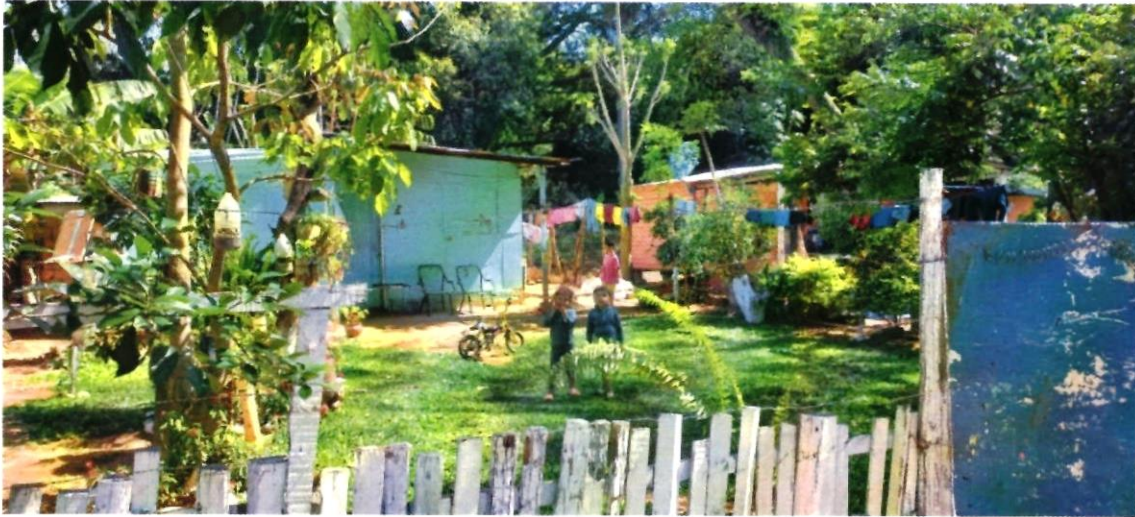
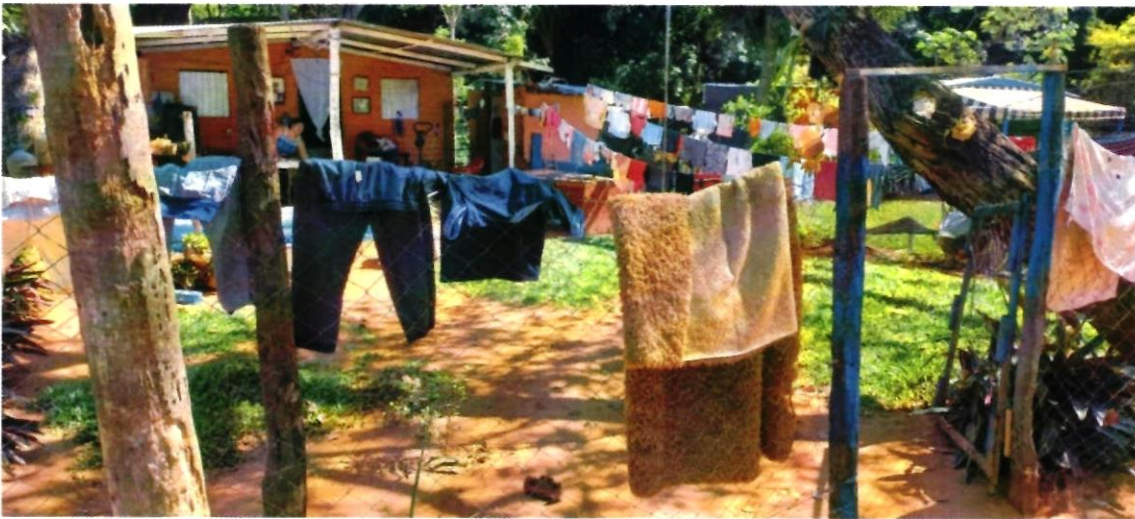
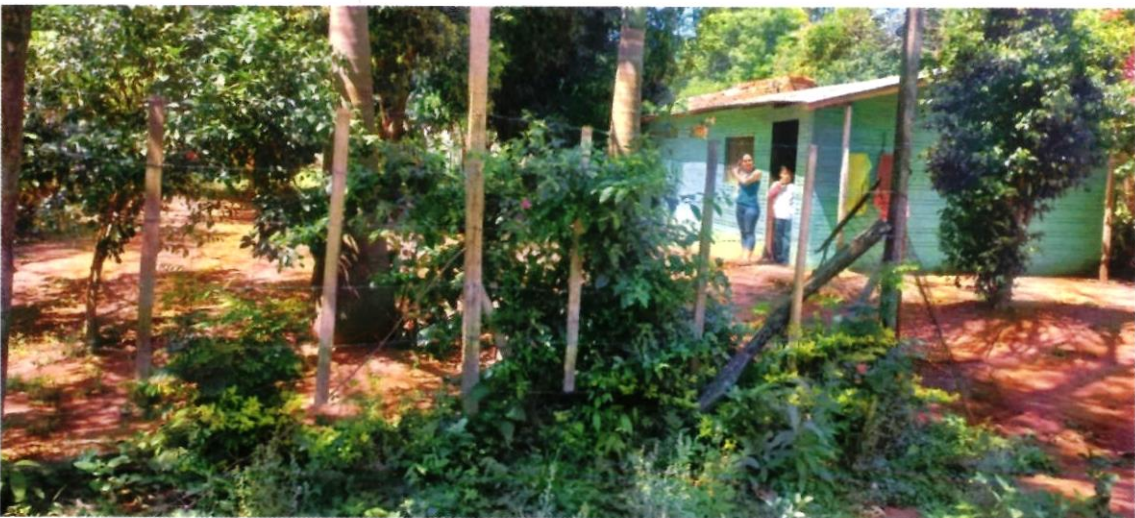
**Imágenes generales de la Verificación realizada.**

**Servicios básicos:** la red de distribución de agua existe en el predio (pozo artesiano), acceso a energía eléctrica red de la ANDE, transporte público, escuelas, comisaria a 300m y servicios varios. Los lotes se encuentran a nivel con relación al camino, el camino principal es de tierra, la vegetación un 80% implantada y un 20% corresponde a vegetación natural, no se observa pasivos ambientales.

En verificación in situ se constata lo siguiente: la finca se encuentra loteadas y ocupadas, lotes verificados corresponden a las siguientes manzanas:
