**MUNICIPALIDAD DE ITÁ - DIRECCIÓN DE OBRAS**

**MEMORÁNDUM**

**Asunto:** Informe sobre situación estructural del puente de hormigón armado ubicado en el acceso a la Escuela Básica Porfirio Chamorro – Compañía Las Piedras y recomendación de intervención urgente.

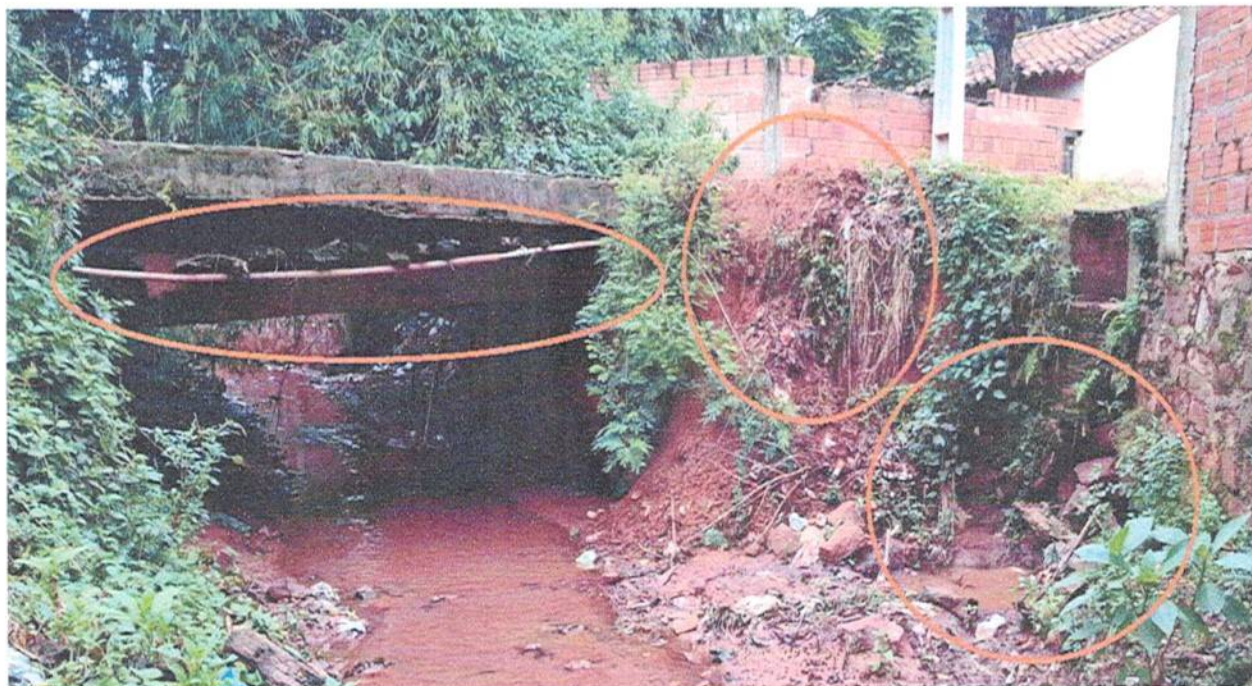
Imagen 1: Se aprecia la viga bajo el puente con la cabecera desmoronada. La cabecera del puente desmoronada. La correntada ha producido desmoronamientos y dejado las cabeceras y laterales expuestos debilitando totalmente el puente.

Atendiendo a la gravedad de la situación detectada, esta Dirección considera técnicamente indispensable ejecutar con carácter urgente los trabajos contemplados en el proyecto denominado "CONSTRUCCIÓN DE PUENTE TIPO ALCANTARILLA CELULAR ACCESO A LA ESCUELA PORFIRIO CHAMORRO – COMPAÑÍA LAS PIEDRAS", incluyendo demolición de sectores comprometidos, excavaciones, construcción de fundaciones, plateas, cabezales de hormigón armado, colocación de estructuras celulares, rellenos compactados y demás obras complementarias necesarias para garantizar la estabilidad y seguridad del paso.

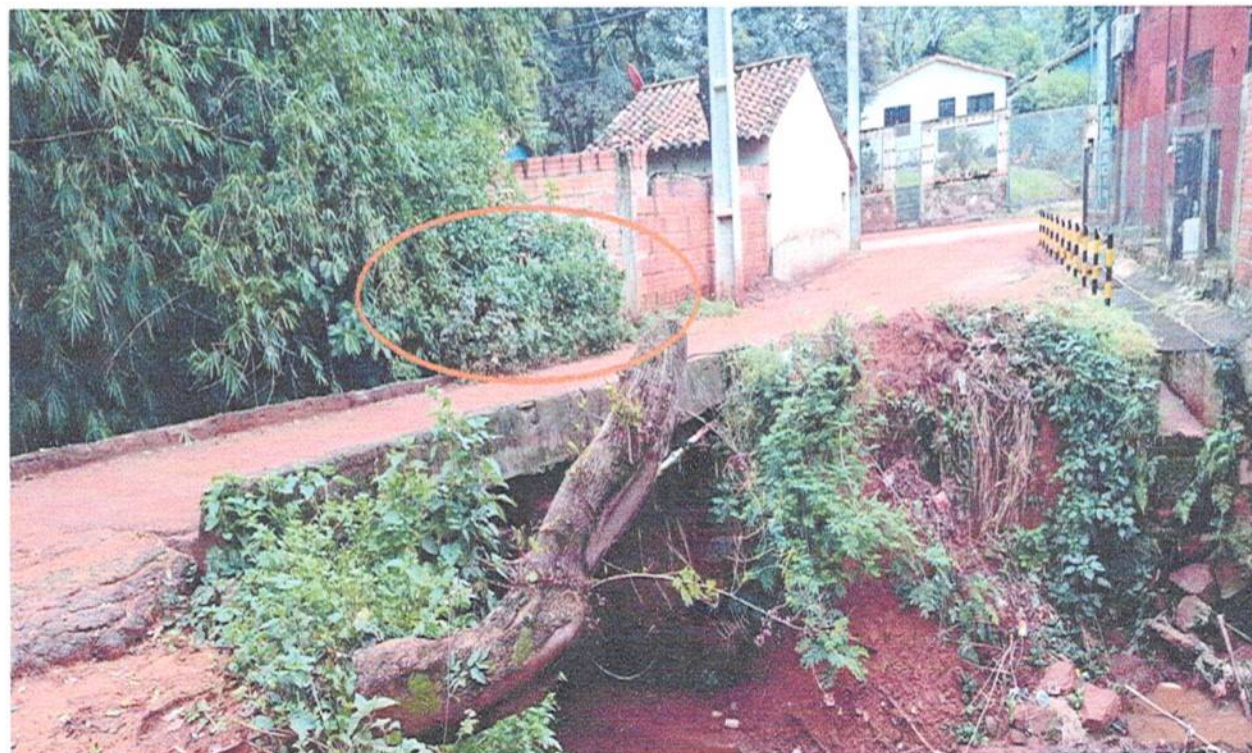
Imagen 2: Se observa el hundimiento de la cabecera del puente.

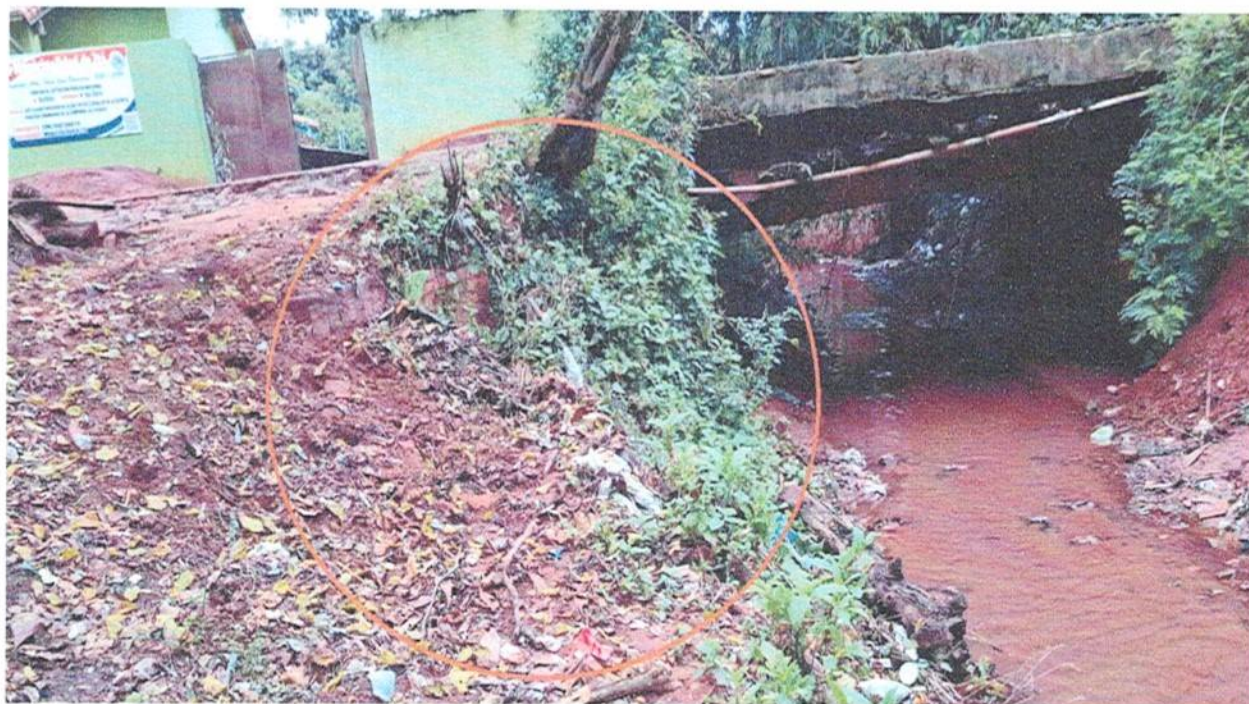
Imagen 3: Se observa el desmoronamiento de los laterales del puente ambos lados por la falta de la platea de protección.
