DENOMINACION DEL PROCEDIMIENTO: CONTRATACION POR VIA DE LA EXCEPCION Nº 02/2024 “REPARACION DE AULAS Y CONSTRUCCION DE SANITARIOS EN INSTITUCIONES EDUCATIVAS DE SAN BERNARDINO”

REFERENCIA: Inspección del estado actual de infraestructura de un bloque de dos aulas en el Colegio Nacional Prof. Elvira Regunega Balbuena

REFERENCIA: Inspección del estado actual de infraestructura de un aula en Colegio J. H. Pestalozzi.

REFERENCIA: Inspección del estado actual de infraestructura de un bloque de tres aulas en el Colegio Técnico San Bernardino

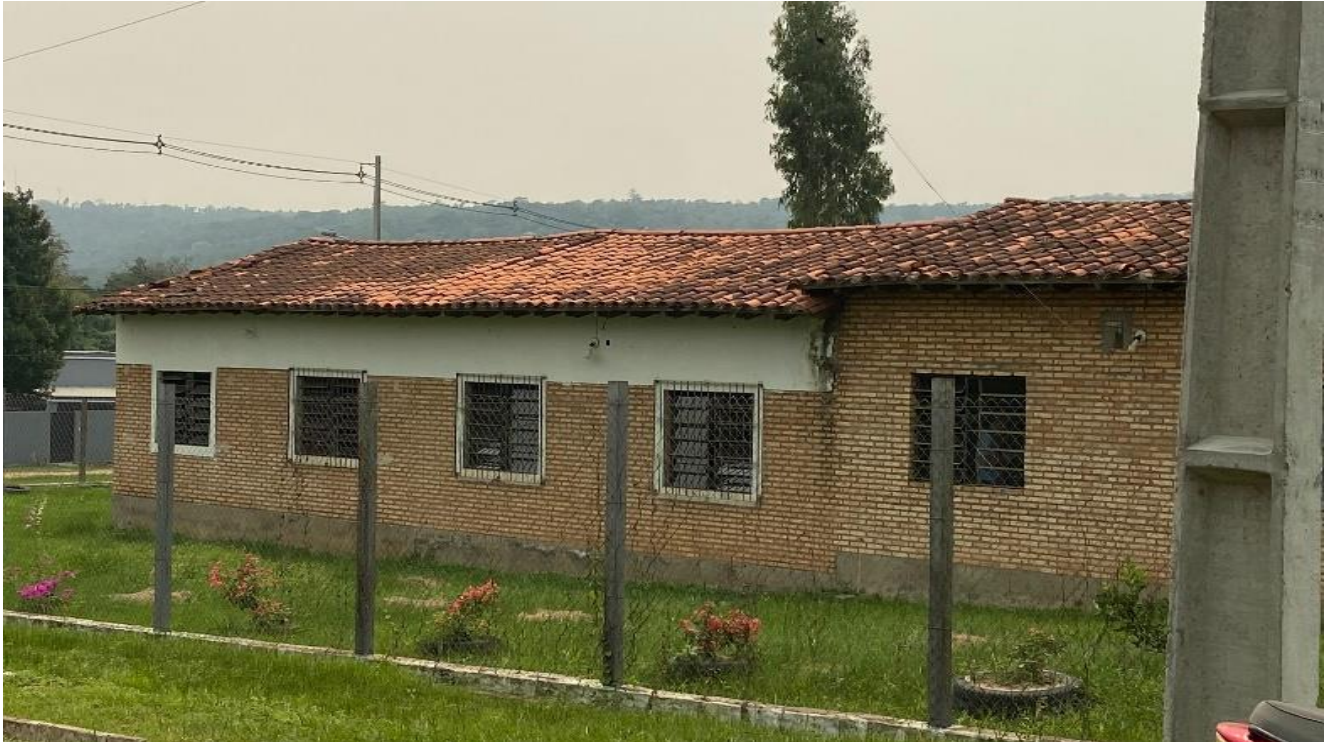
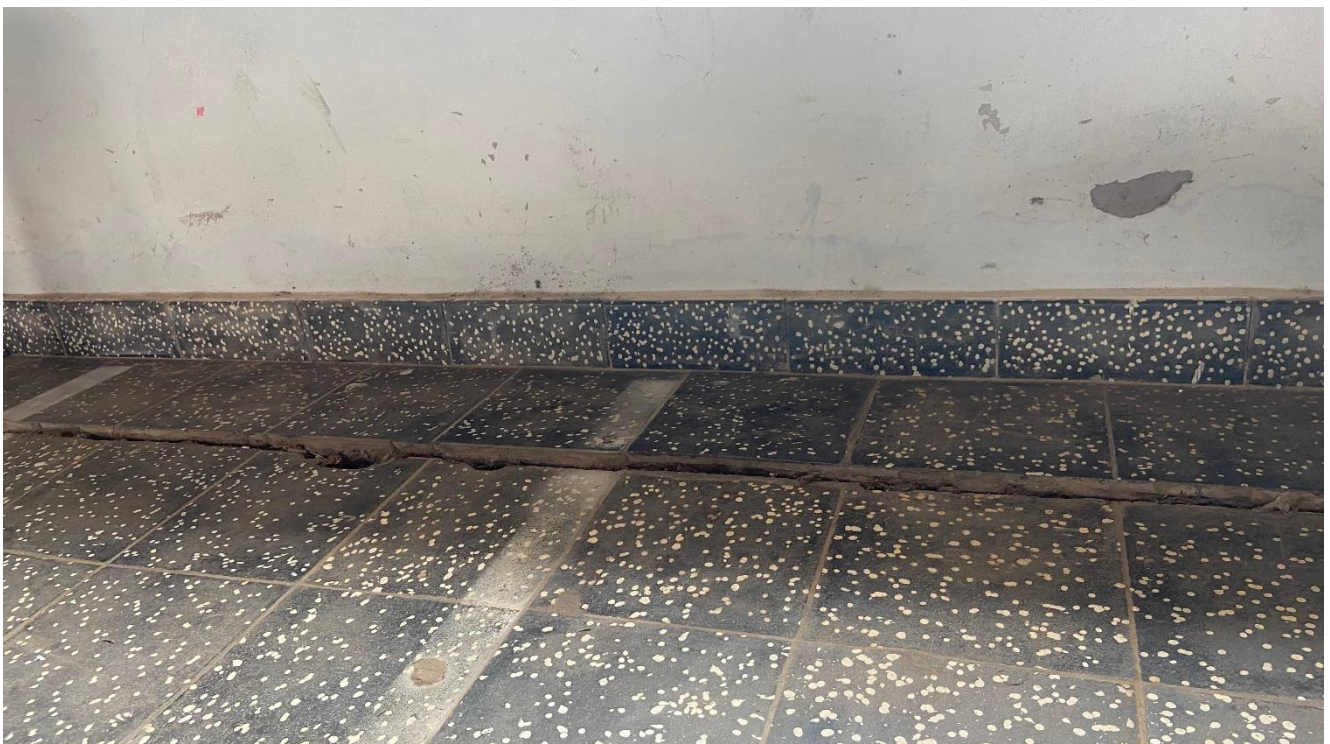
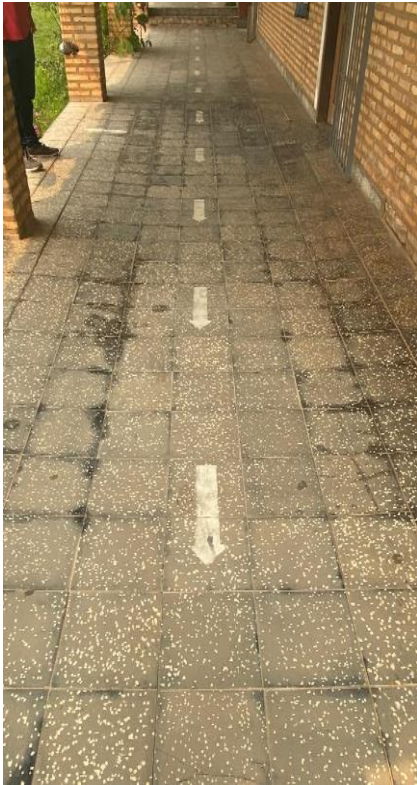
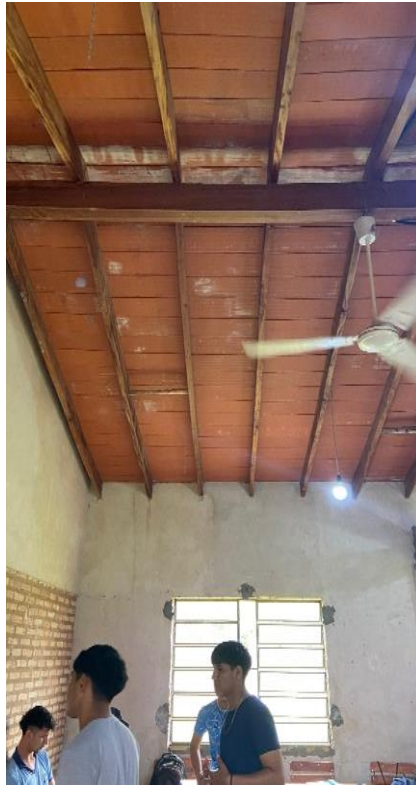
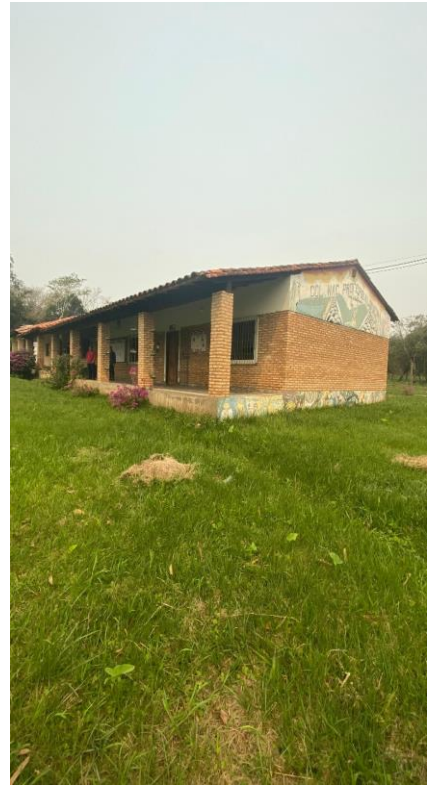
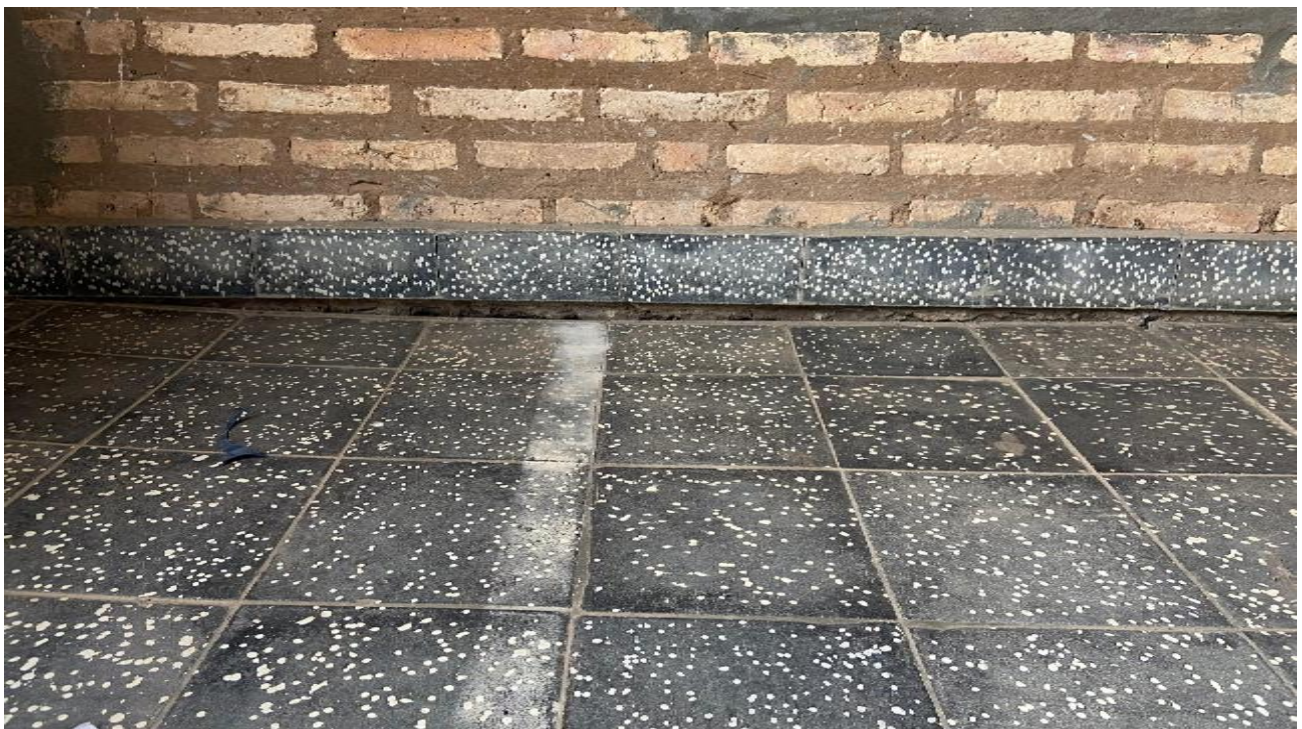
FOTOS DE INFORME TECNICO

Mediante la visita al predio de la institución en compañía de docentes de dicho establecimiento, se constata que la infraestructura del pabellón de dos aulas se encuentra deficiente, se observan depresiones y hundimiento en los pisos, debido al tipo de suelo del terreno y a la deficiencia al momento de rellenar y compactar los interiores de las aulas y galerías al momento de su construcción, además del paso del tiempo.

Las vigas cunbreras de madera, presentan flexión y suponen un peligro de derrumbe debido al movimiento de los elementos que componen el techo, al flexionarse la viga principal, los tirantes, tejuelones y tejas se irán desplazando hasta que en algún momento alguno de estos elementos, colapse.

Las paredes se encuentran con manchas de humedad y debido al deterioro del tiempo, es necesario un retoque en la pintura.

Algunas ventanas del tipo balancín se encuentran sin vidrios.

La instalación eléctrica y sus artefactos se encuentran en estado deplorable y no cumplen con los estándares básicos de las especificaciones técnicas del MEC.

Recomiendo, para este caso, la reparación del bloque de 2 aulas, con demolición y retiro del techo, sin recuperación, la construcción de techo de tejas con tirantes de H°A° y viga cunbrera principal y de galería de H °A, la reparación de pisos, con una base rellena y compactada de manera a dejar los pisos perfectamente nivelados.

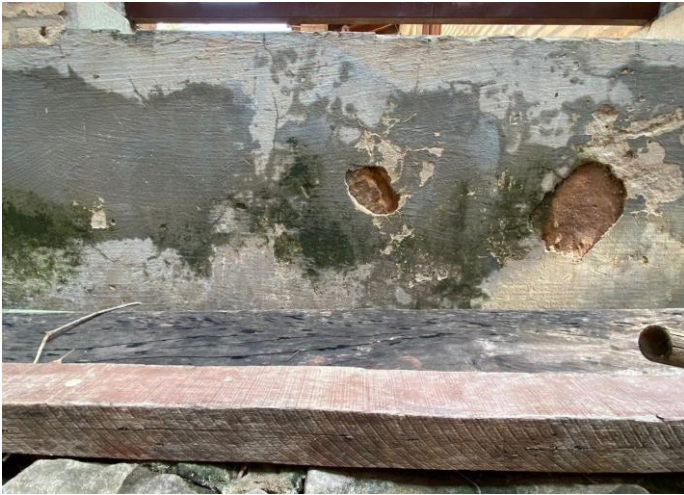
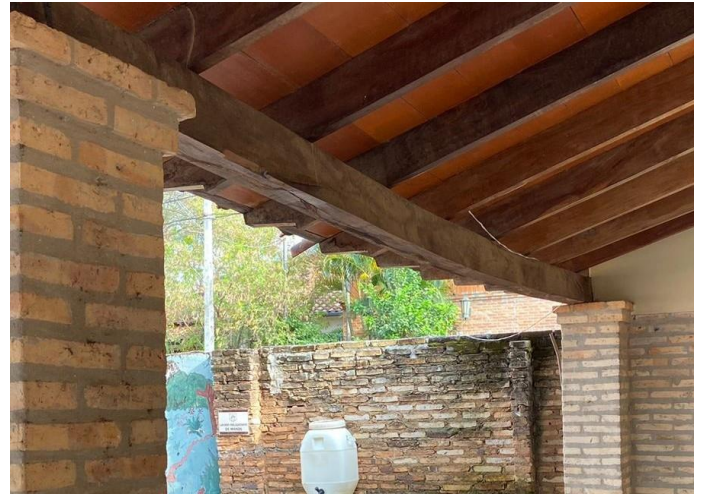
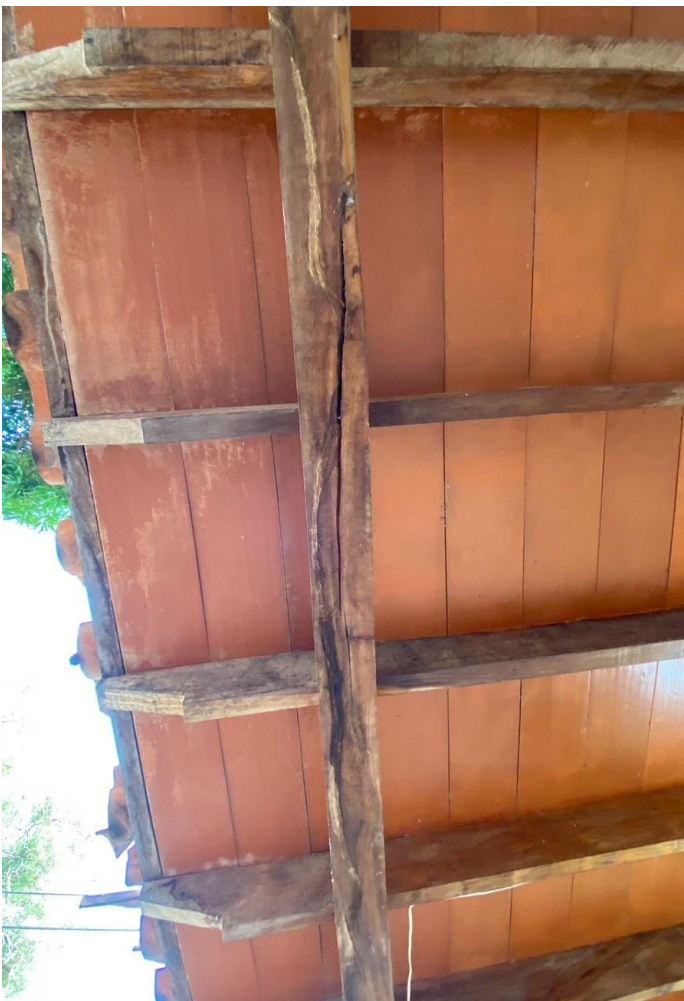
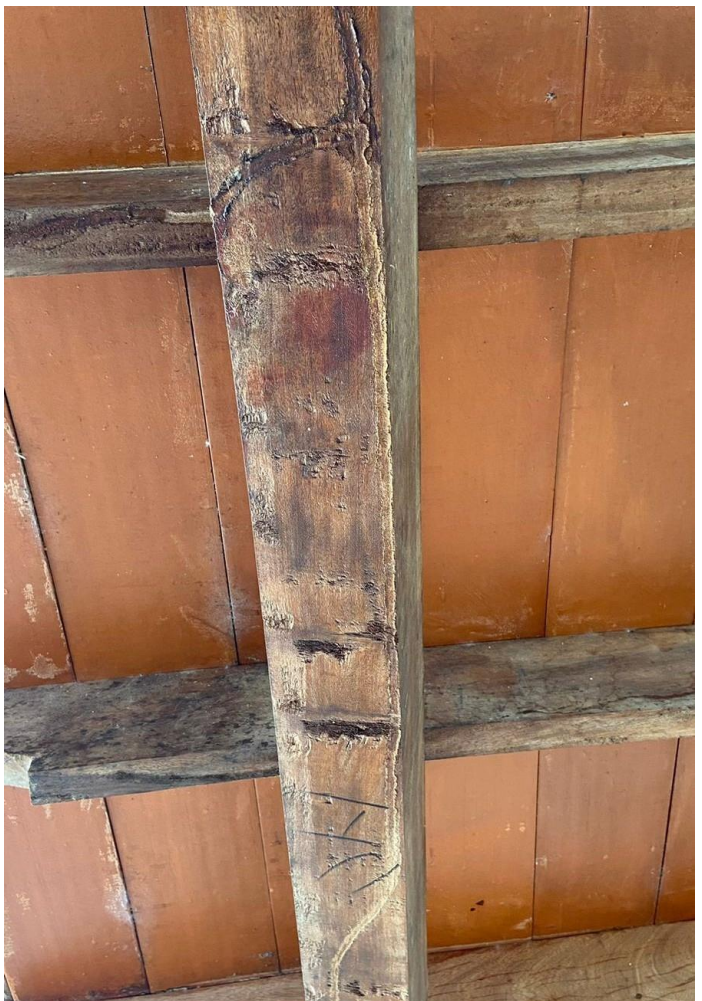
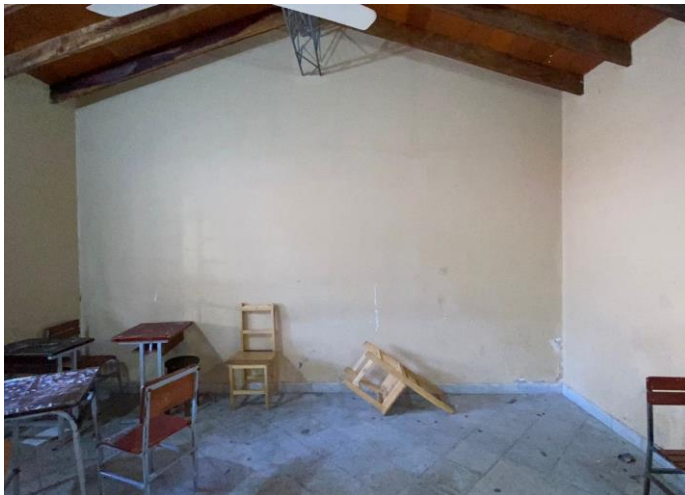
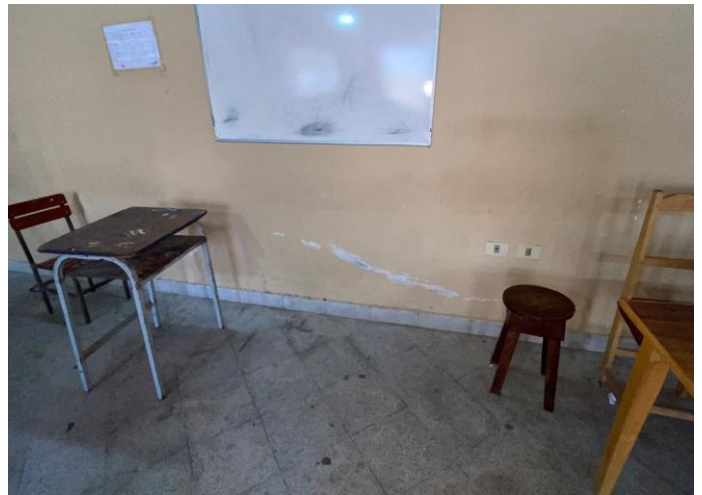
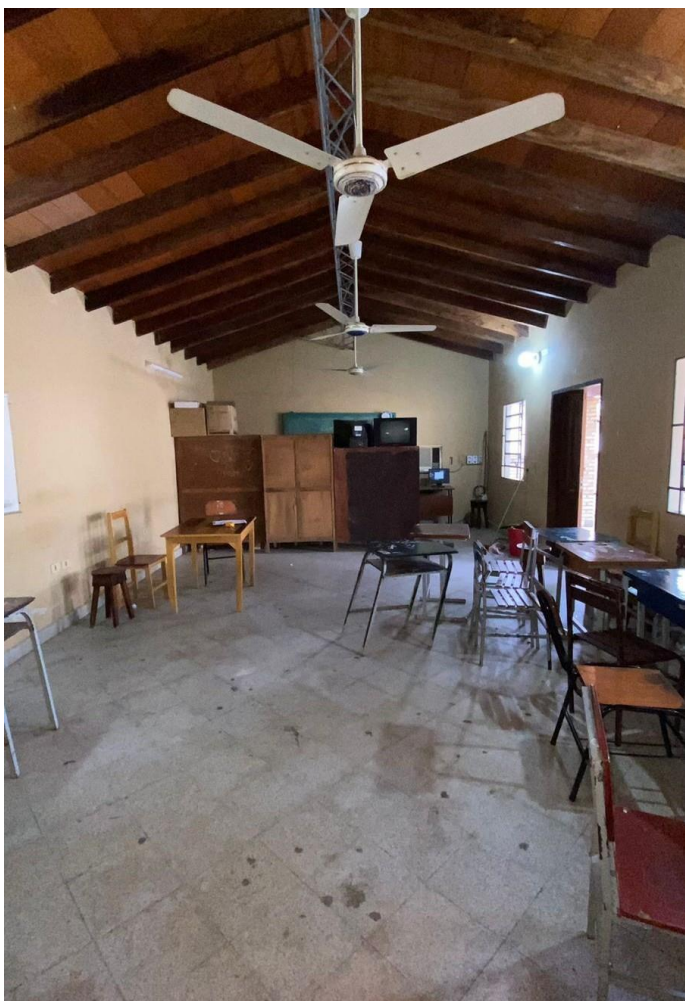
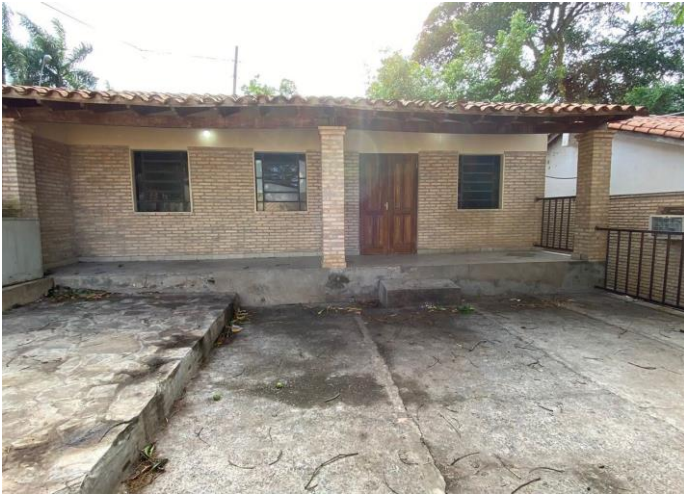
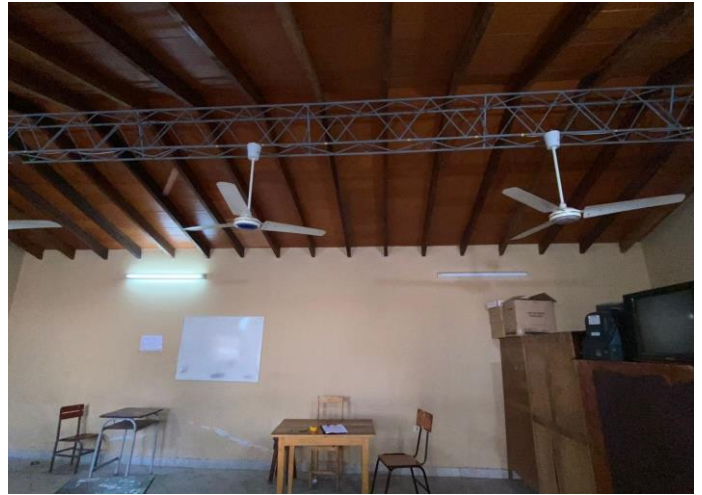
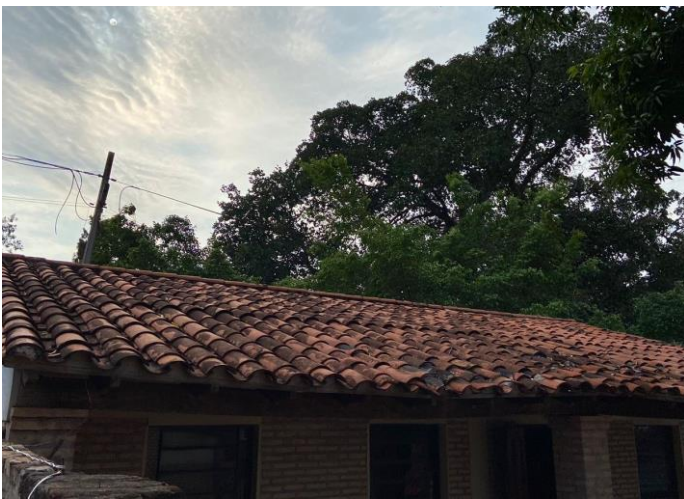
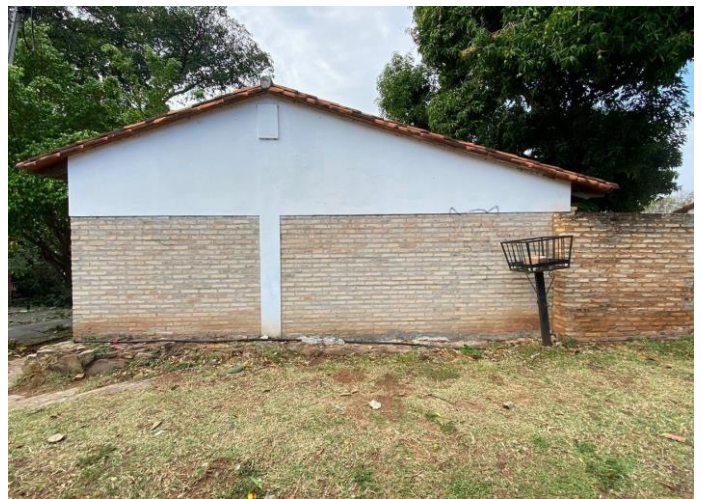
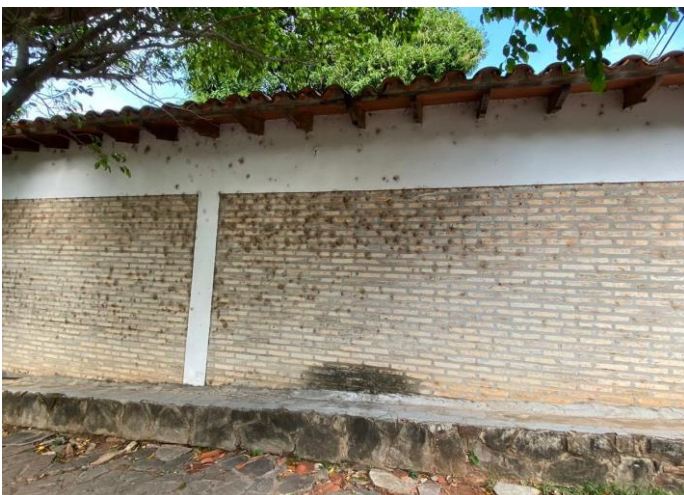
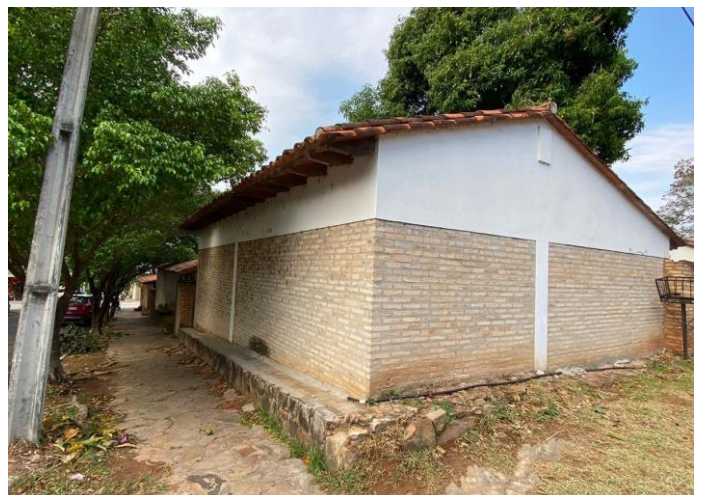
FOTOS DE INFORME TECNICO

En ninguna de las especificaciones se menciona la combinación de vigas cumbreas reticuladas metálicas con maderamen de madera, tejuelones y tejas, elementos que conforman la estructura del techo del aula existente.

Las vigas de madera ubicadas en la galería, presentan curvaturas y, como los tirantes que conforman el maderamen, se encuentran con rastros de termitas, estas dos características hacen que la estructura de madera existente sea peligrosa y corre riesgo de derrumbe.

Las paredes se encuentran con manchas de humedad y presentan rastros de infestación de termitas, además de que la ventilación no es suficiente.

La instalación eléctrica y sus artefactos se encuentran en estado deplorable y no cumplen con los estándares básicos de las especificaciones técnicas del MEC.

El prototipo de este pabellón no corresponde a ninguna tipología de aulas utilizada por el MEC, los docentes afirman que se debe a que es una construcción antigua.

Recomiendo, para este caso, la demolición de este pabellón y la construcción de un aula nueva con estructura de H°A° en planta baja y un aula con techos tejas en planta alta, la recomendación de esta tipología se debe a las dimensiones disponibles una vez demolido el pabellón existente.

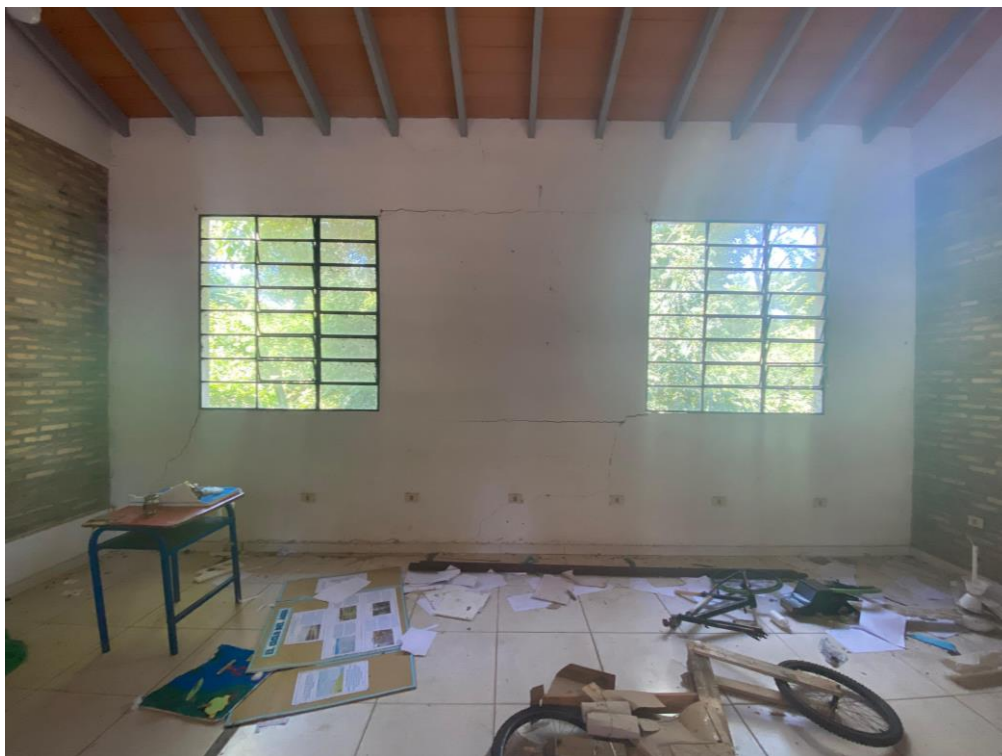
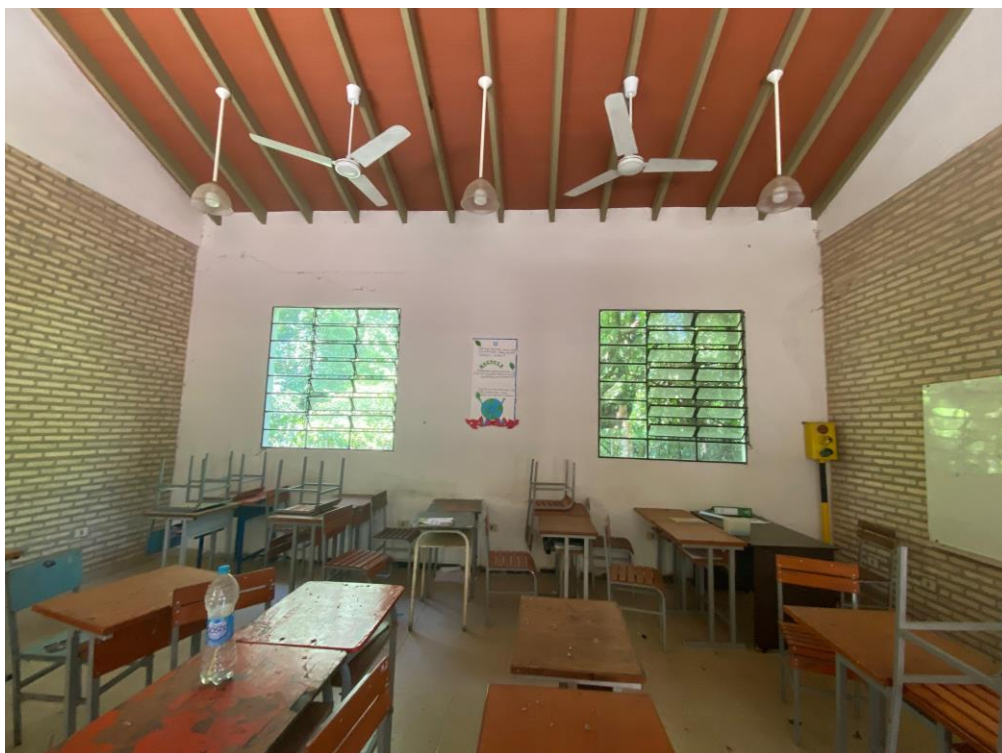
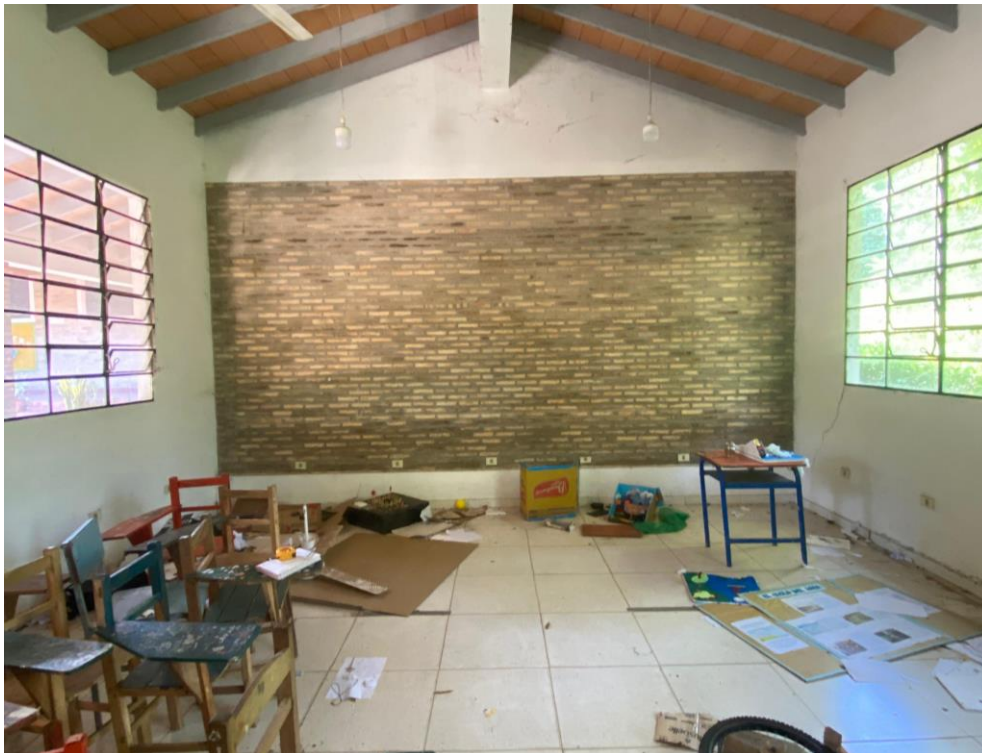
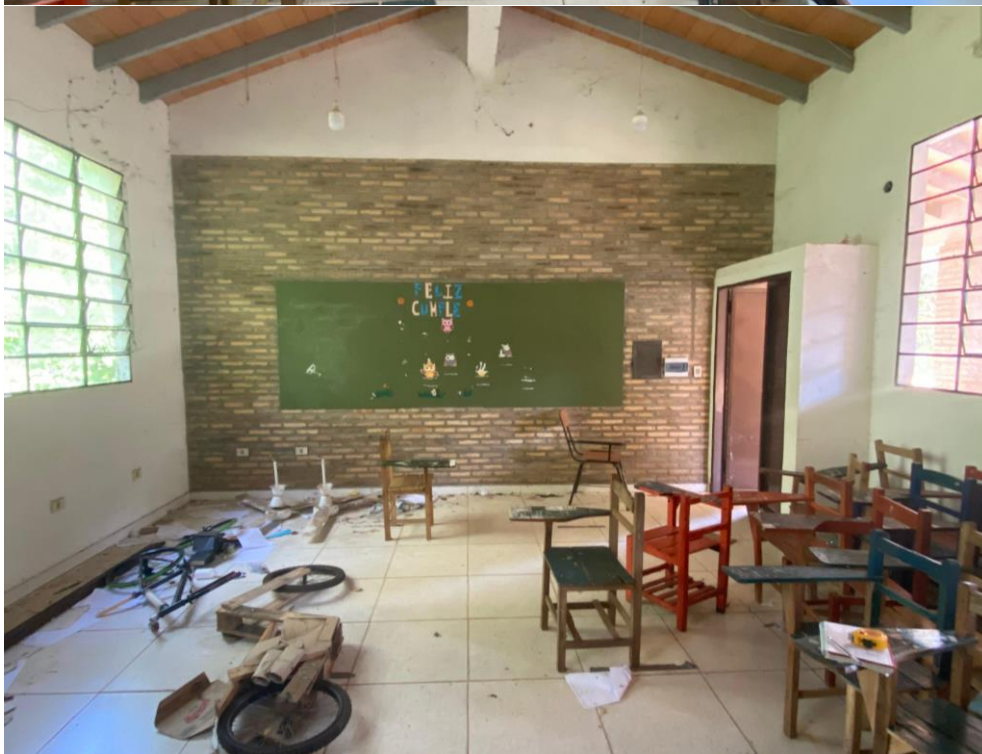
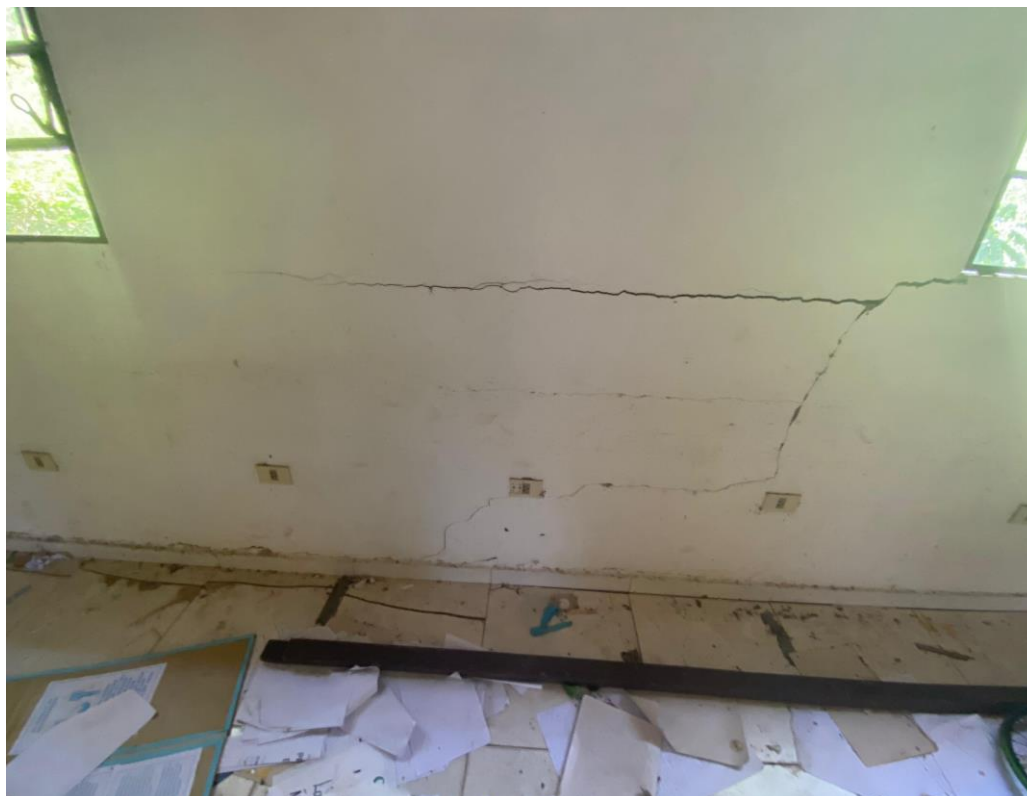
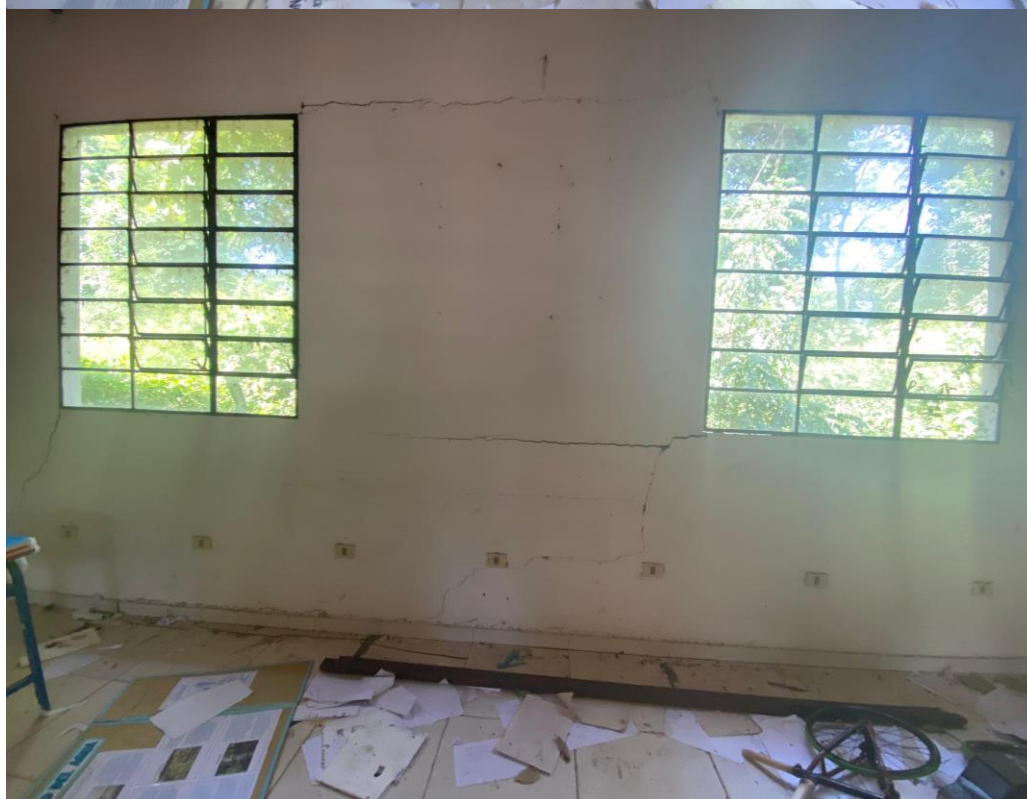
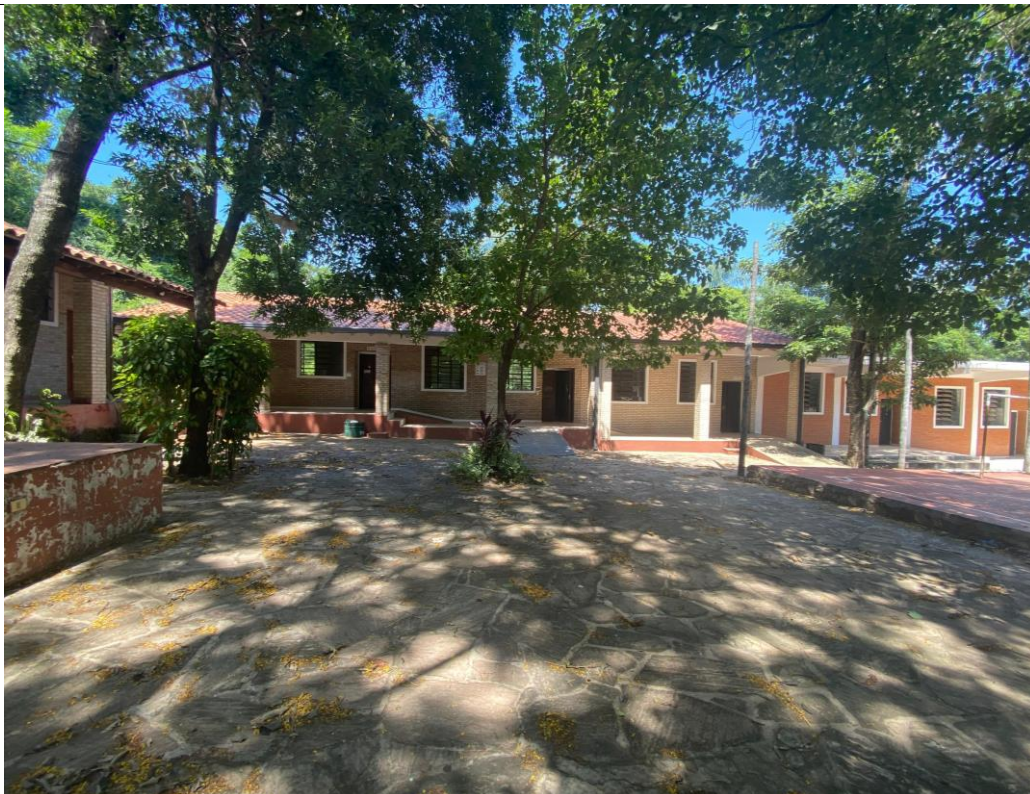
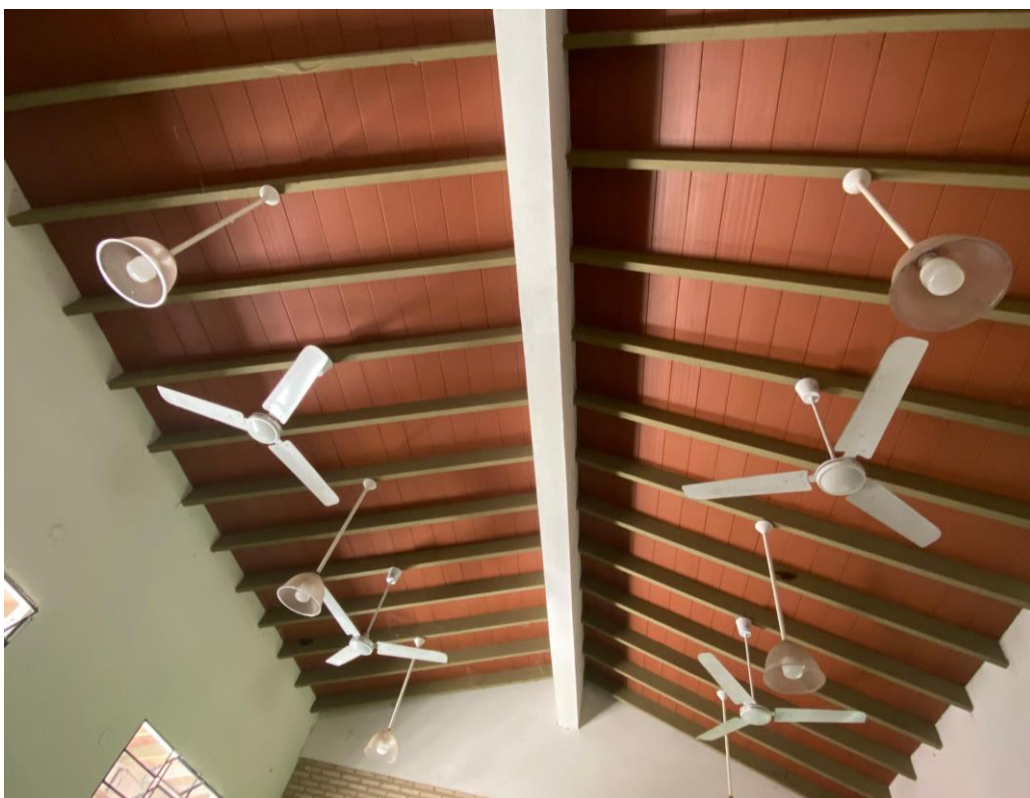
FOTOS DE INFORME TECNICO

Mediante la visita al predio de la institución en compañía de docentes de dicho establecimiento, se constata que la infraestructura del pabellón de 3 aulas se encuentra comprometida y representa un peligro inminente de derrumbe, se observan depresiones y hundimiento en los pisos, debido al hundimiento de los cimientos de PBC que además de provocar fisuras horizontales en el piso, crea fisuras de 45° y 90° en las paredes, si bien el hundimiento del cimiento solo se presenta en la sala nro 2, esta se encuentra ubicada en el medio de los 3 salones, por lo cual este hundimiento arrastra la estructura de las 2 salas linderas y está perjudicando al pabellón completo.

El tamaño de las fisuras seguirá creciendo si no se subsana de manera inmediata el origen de estas, siendo así urgente la intervención de la estructura.

La instalación eléctrica y sus artefactos se encuentran en estado deplorable y no cumplen con los estándares básicos de las especificaciones técnicas del MEC.

Recomiendo, para este caso, LA CLAUSURA INMEDIATA del pabellón de 3 aulas, además de elaborar el proyecto de reparación del bloque de 3 aulas, con submuración, relleno y compactación de interiores, el envarillado y tratamiento de las fisuras de las paredes y la reparación de todos los elementos que serán afectados de los trabajos de reparación.
