MIGUEL ZEBALLOS
Arquitecto - Construcciones

INFORME VISITA DE OBRAS

FECHA: 23 de agosto de 2.02[illegible]

Lugar: Comunidad Castilla

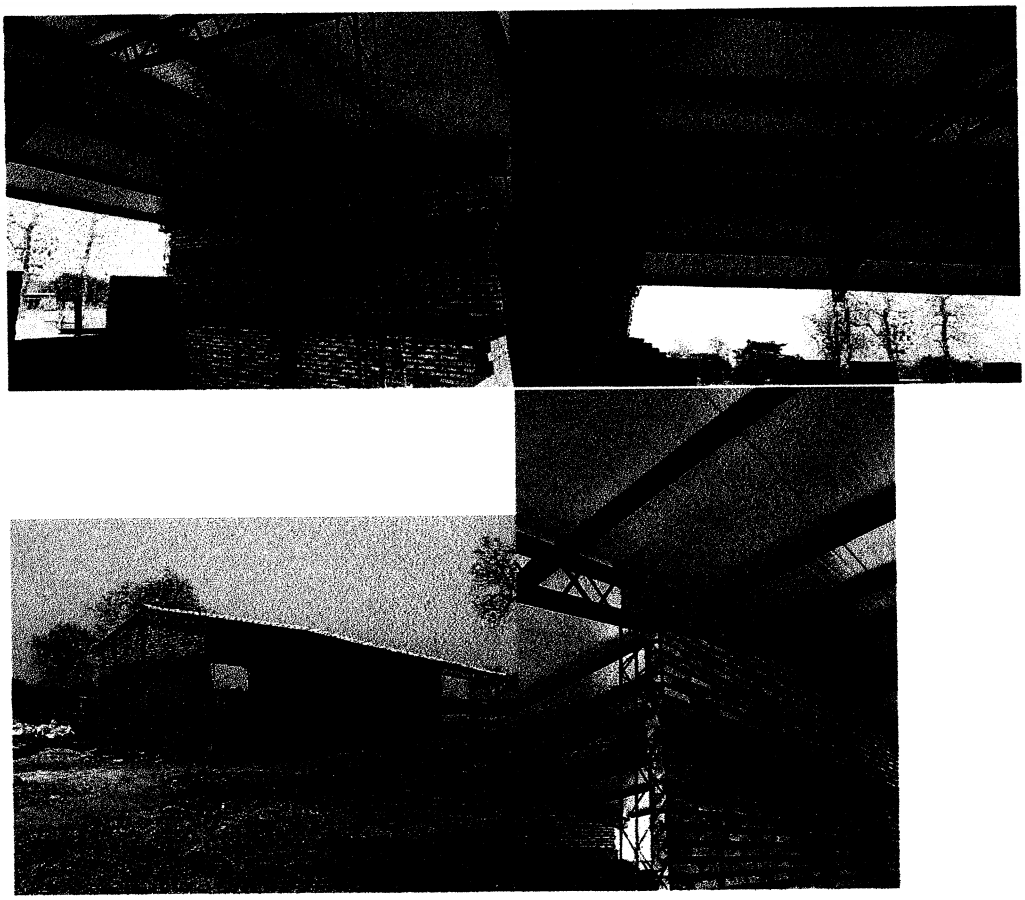
Construcción de 2 Aulas:

La construcción está parada, no entramos ningún personal trabajando. Falta varios rubros como: Elev. De mampostería visto en la parte frontal y posterior, revoques, rellenos. Las paredes laterales si se encuentra terminados, faltando revocar. No se realizaron todavía la coloc. De electroductos de la parte eléctrica.

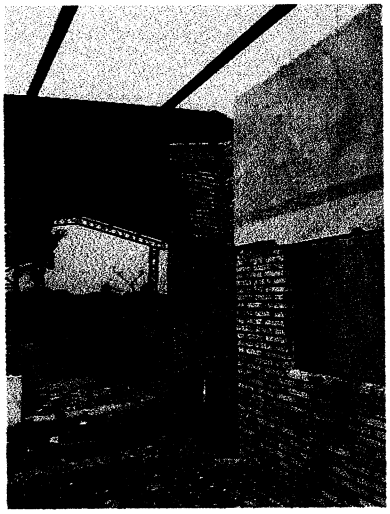
Falta revocar los pilares y colocar aberturas

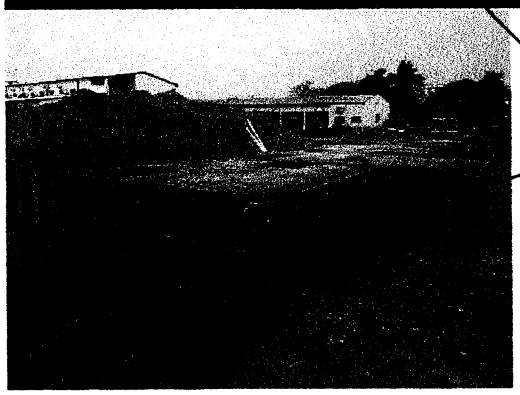
Paredes de Hº Aº

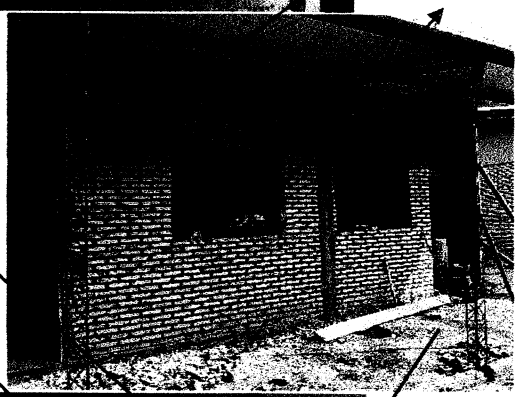
Techos de termo panel

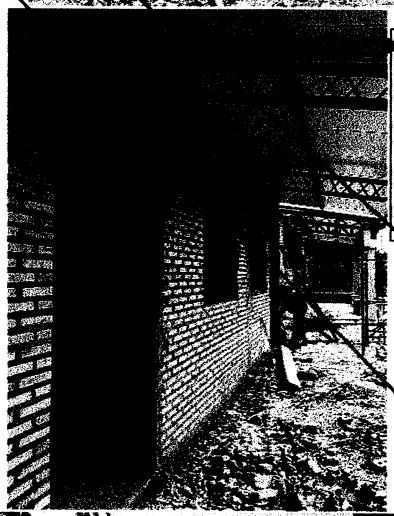
Pilares que luego serán revestido con ladrillos vistos y cargados en su núcleo con Hº

Perfiles metálicos C de 3"

Perfiles metálicos U de

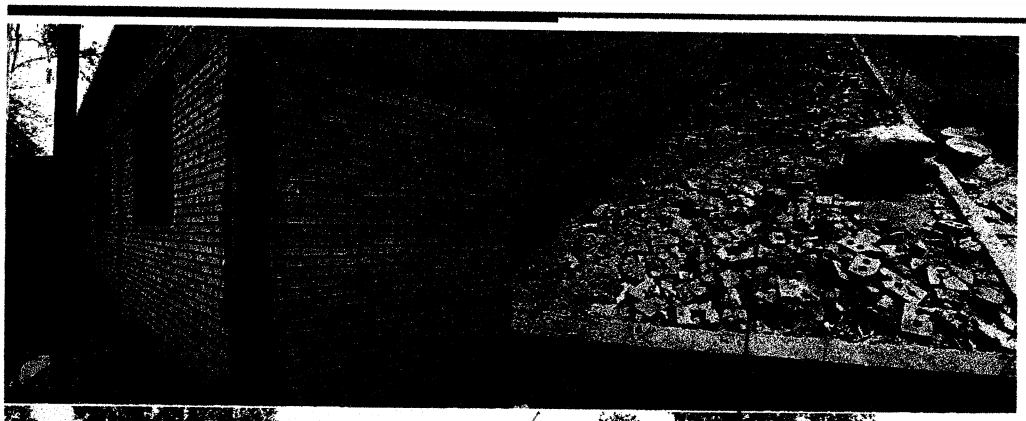
Falta contrapiso en galería

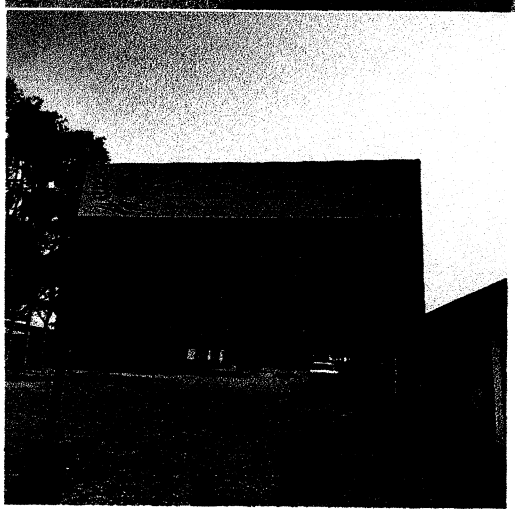
A revocar por encima
de la viga cadena
