OBSERVACIONES GENERALES

Escuela Básica N° 1.387 SAN ANTONIO, -MUNICIPALIDAD DE BORJA.

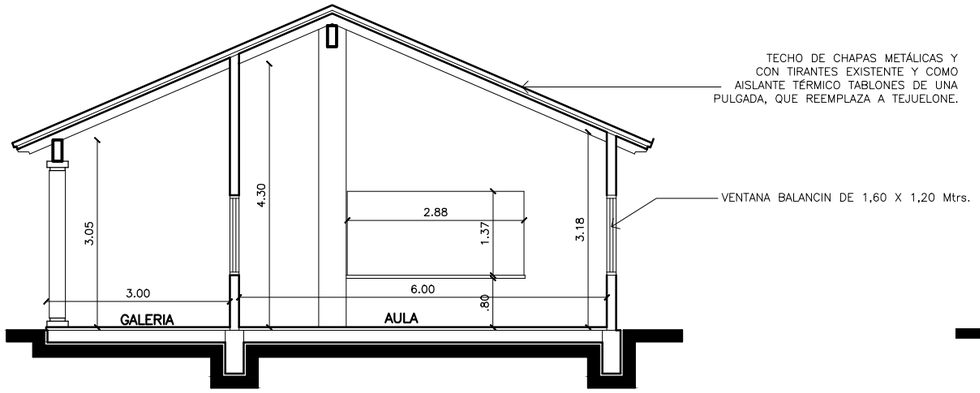
CORTE TRANSVERSAL

Existe una particularidad, que el techo actual esta con una pendiente muy acentuada, y esto hace que las tejas se deslicen, y que se abra el techo.

Bajo las tejas se encuentran tablones de una pulgada, que sirve de base a las tejas, y a su vez como aislante térmico.

Las estructuras de maderamen, están en óptimas condiciones, ya que son maderas súper estacionadas, y con dimensiones adecuadas, 2 pulgadas x 6 pulgadas. Por lo tanto estas estructuras servirán para soporte de techo de chapas metálicas.

Por lo tanto sugiero a que se coloque encima de los tablones, chapas metálicas con soporte tirafondo de cabeza de goma.

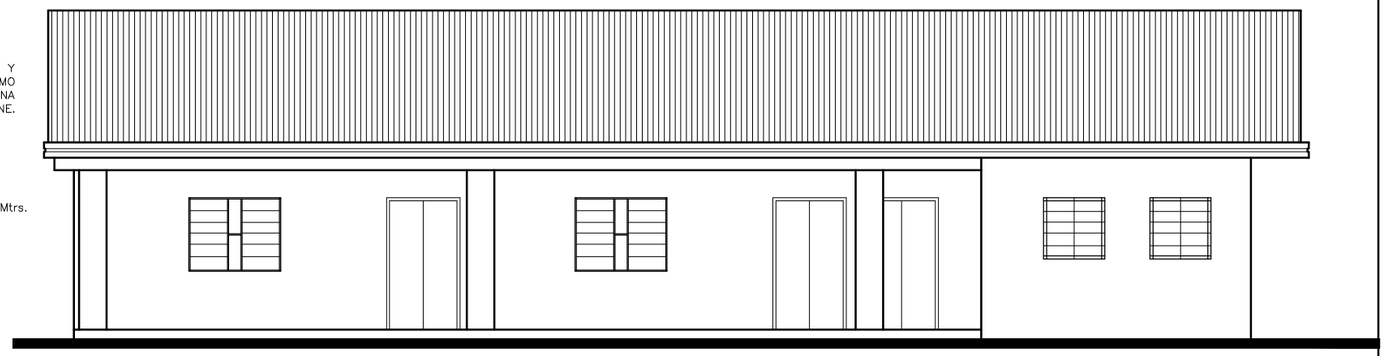
FACHADA FONTAL.

El proyecto de la escuela de SAN ANTONIO, el bloque a ser intervenido son tres aulas, estas aulas son existentes, y la infraestructura está bien sólida.
