En nombre de la Escuela Básica N°5079 Don Juan Antonio Quiñonez Gómez de la Compañía Cerro Real Km 57 ½, me dirijo a Ud. a fin de solicitar la demolición de un bloque de cuatro salas de clases, ya que una de ellas se ha derrumbado el día viernes 19 de mayo, y a consecuencia de ello corre el riesgo las demás salas de clases en derrumbarse en cualquier momento poniendo en riesgo la vida de los/as niños/as y de todo el plantel docente.

ACTA DE RELEVAMIENTO

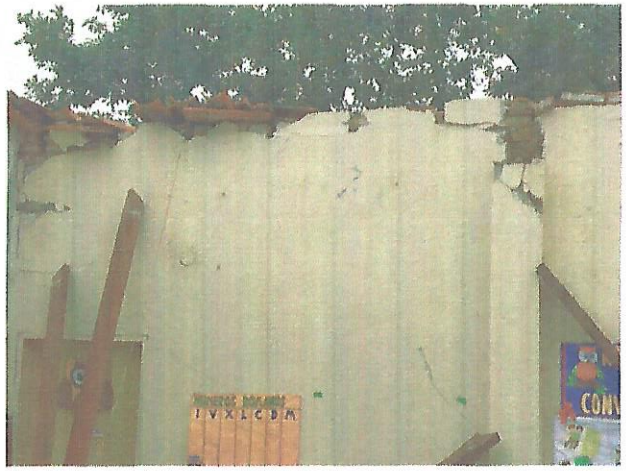
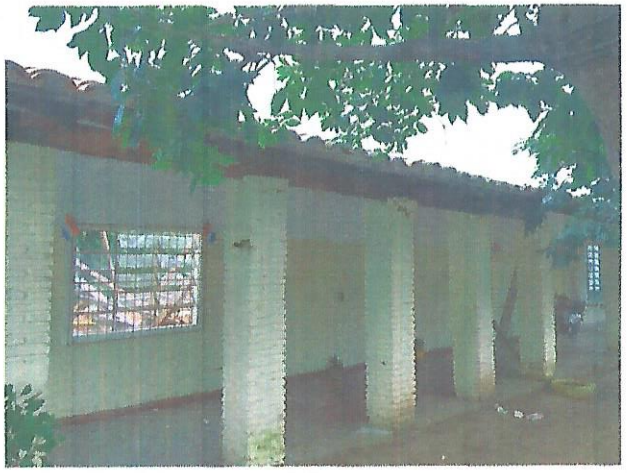
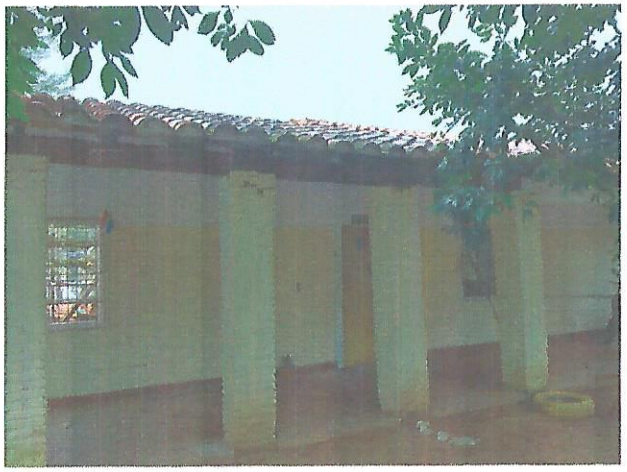
Al llegar al sitio se pudo observar que el aula derrumbada se encuentra ubicada en el medio de un bloque que consta de cinco aulas, el techo de toda el aula se encontraba totalmente derrumbado, posiblemente la viga cumbrera colapsó y arrastró todos los tirantes, tejas, tejuelones y artefactos eléctricos. Además cayó toda la mampostería de elevación ubicada hacia el Sur, hasta altura de antepecho, arrastrando consigo todas las aberturas ubicadas en la misma.

La mampostería contraria a ésta también ha sufrido graves daños, se puede pudo observar numerosas grietas, especialmente la parte que se encuentra más cerca de la mampostería transversal a ésta.

La galería que da al Norte del aula, si bien no cayó el techo, ha sido dañada también en su estructura sostén. Los pilares se encuentran totalmente agrietadas y con los ladrillos movidos en la base de apoyo de la viga.
