MUNICIPALIDAD DE KATUETE
DPTO. CANINDEYU

INFORME FISCALIZACIÓN DE OBRAS

Lugar verificado: Calle Yby Cui partiendo desde la Ruta Internacional N°3 con dirección al local del Refugio de maquinarias de la Municipalidad.

Situación: Canal de desagüe existente con falta de señalización y/o protección del mismo.

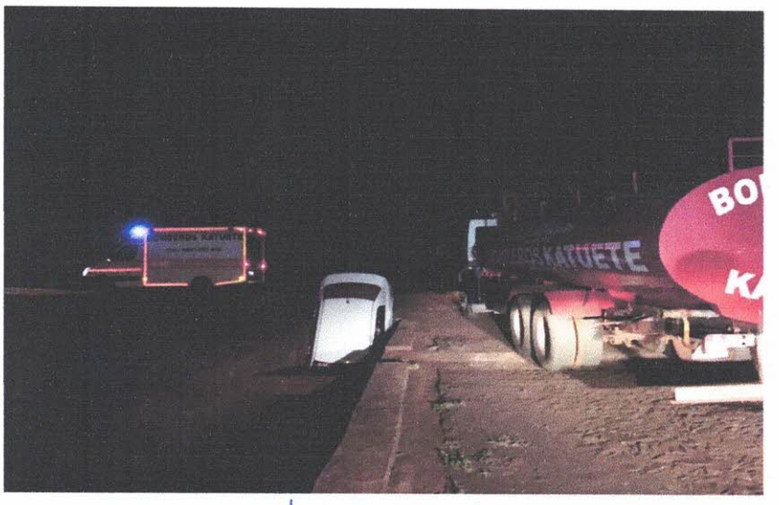
Una vez verificado el lugar he constatado que el lugar no cuenta con ningún tipo de baranda protectora, tapa o por lo menos señalización y atendiendo a la anchura y profundidad del canal lo convierte en un sitio riesgoso.

Cabe mencionar que el automóvil cayo al mismo debido a la nula visibilidad ya que en ese momento el canal estaba totalmente cubierto por las aguas.

Dicha situación no es común ya que anteriormente nunca hemos observado las aguas hasta el nivel de altura de los últimos días, situación que se debe a las reiteradas lluvias lo que ocasiona que el ambiente húmedo no pueda absorber normalmente el agua ocasionando la acumulación y el aumento del nivel en las mismas.

Ante esta situación considero pertinente la intervención inmediata de la Municipalidad, procediendo primeramente al vallado provisorio, y posteriormente y de acuerdo a la disponibilidad de la institución proceder a la construcción de una tapa de Hormigón para el mismo, ya que una baranda no asegura la seguridad total del lugar ya que es vulnerable.

La tapa de Hormigón a ser construida será transitable para cualquier tipo de vehículos. Por lo expuesto recomiendo la construcción de tapa de hormigón para el canal de desagüe.
