MUNICIPALIDAD DE ITAKYRY
Av. cerro Corá esq. 12 de Junio - Itakyry
R. U. C Nº 80044947-9 Telef:021-3286301/3286315
E-mail: municipalidad_itakyry@hotmail.com
INTENDENCIA
ITAKYRY
Terruño de Paraguayidad

ACTA DE VERIFICACIÓN VIAL Y RELEVAMIENTO DE AFECTACIONES A CONSECUENCIA DE INCLEMENCIA DE ALCANTARILLADO UBICADO EN LA LOCALIDAD DE CARRERIA'I EN EL MUNICIPIO DE ITAKYRY.

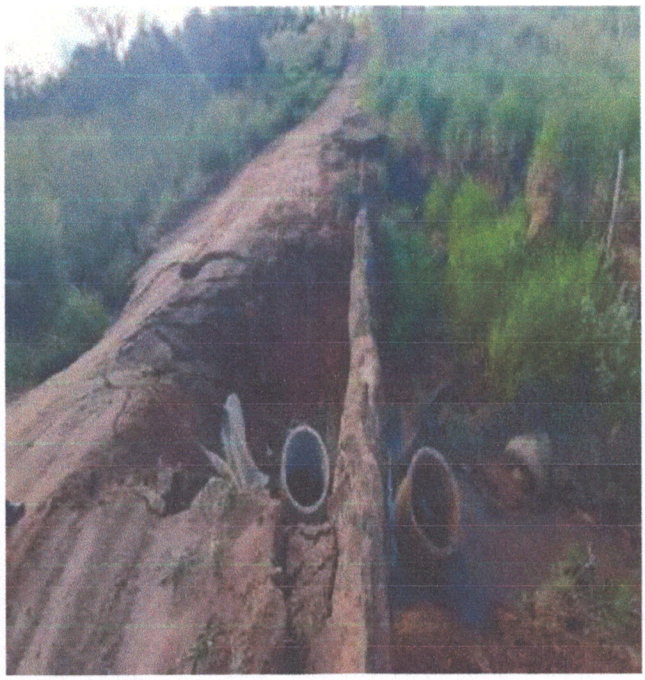
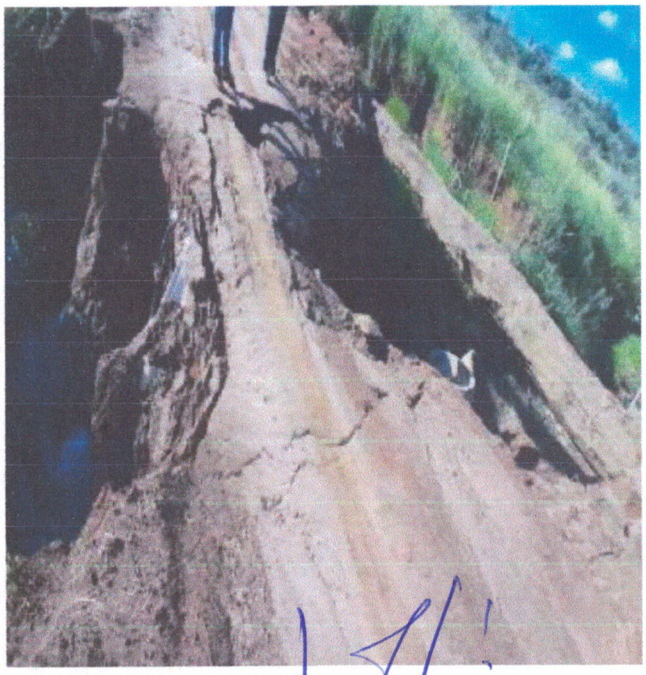
COMUNIDAD INDIGENA- CARRERIA´I

Conforme a lo verificado y la evidencia fotográfica agregada se puede observar los daños que ha sufrido la estructura, que incluso presenta derrumbe casi total de vigas principales (rollos) de la base de la estructura y la dispersión del entubado, como resultado de la envestida frenética de fuertes raudales desplazados en los cauces de los arroyos, superando la capacidad de drenaje de la estructura existente de antaño sin la solidez para resistir los altos volúmenes de lluvias que suelen registrarse en la actualidad

Los daños alarmantes requieren la urgente intervención de la Institución Municipal, mediante un mecanismo de contratación abreviada tendiente a la ejecución en la brevedad de reparación del alcantarillado defenestrado de tal manera a regularizar el tránsito.
