Ref.: Informe de resultados del relevamiento de datos obtenidas, con respecto a la verificación de las construcciones existentes (sanitario y aulas) dentro de la Institución Colegio 5 de Junio.

Ref.: Informe de resultados del relevamiento de datos obtenidas, con respecto a la verificación de las construcciones existentes (sanitario) dentro de la Institución Escuela Básica N° 5724 5 de junio.

Ref.: Informe de resultados del relevamiento de datos obtenidas, con respecto a la verificación de las construcciones existentes (aulas) dentro de la Institución Escuela Básica N° 5722 San Bartolomé.

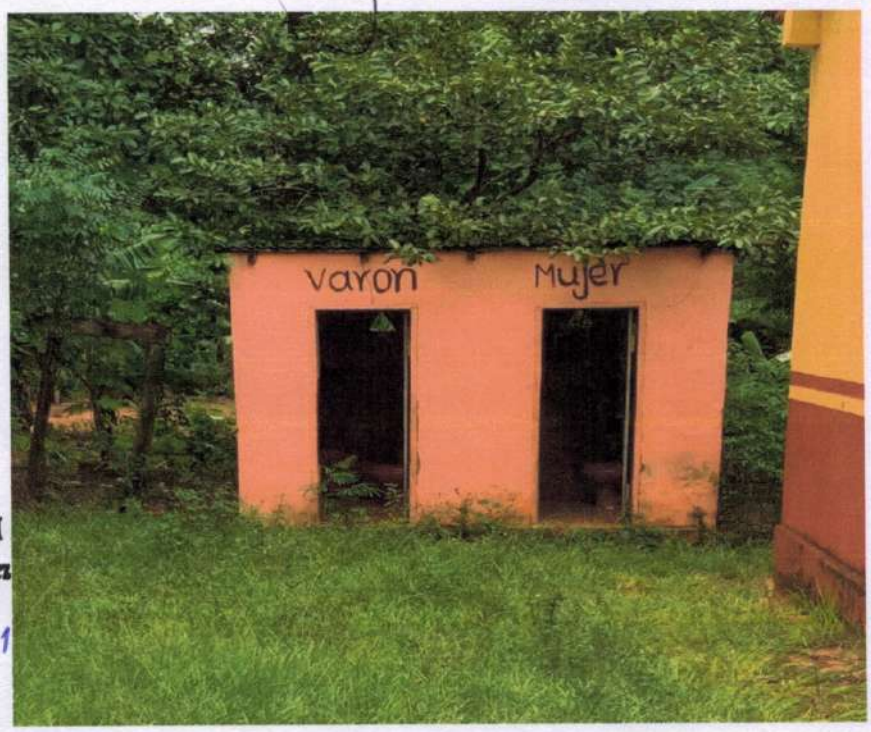
- ***Escuela Básica N° 5.724 5 de Junio***: Se realiza el relevamiento verificando el Sanitario Sexado existente, la cual necesita con carácter urgente la construcción de otro sanitario acorde a las necesidades imperante de la Institución, la misma presenta patologías constructivas importantes, filtraciones de techo, fisuras de paredes que suben desde la cimentación, desprendimientos de paredes en uniones, cuenta con artefactos sanitarios en malas condiciones (sin cisternas, sin asientos), y las instalaciones hidráulicas y cloacal se encuentran obstruidas, así también no cuenta con pozo absorbente, siendo el desemboque de la instalación cloacal solo en cámara séptica.
  El sanitario no abastece la necesidad para la cantidad de alumnos con la que cuenta la escuela debido a sus dimensiones y distribución, siendo también utilizada por los docentes de dicha Institución.

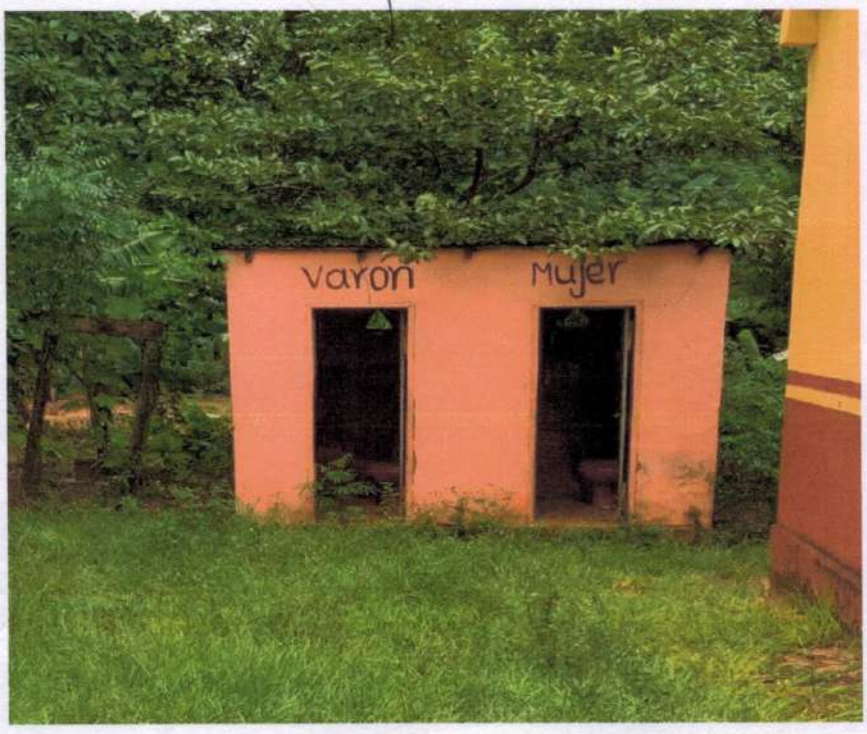
- ***Escuela Básica N° 5.724 5 de Junio***: Se realiza el relevamiento verificando el Sanitario Sexado existente, la cual necesita con carácter urgente la construcción de otro sanitario acorde a las necesidades imperante de la Institución, la misma presenta patologías constructivas importantes, filtraciones de techo, fisuras de paredes que suben desde la cimentación, desprendimientos de paredes en uniones, cuenta con artefactos sanitarios en malas condiciones (sin cisternas, sin asientos), y las instalaciones hidráulicas y cloacal se encuentran obstruidas, así también no cuenta con pozo absorbente, siendo el desemboque de la instalación cloacal solo en cámara séptica.
  El sanitario no abastece la necesidad para la cantidad de alumnos con la que cuenta la escuela debido a sus dimensiones y distribución, siendo también utilizada por los docentes de dicha Institución.
