Al tiempo de saludarlo, la Coordinadora Departamental de Supervisiones Educativas de Cordillera, se dirige a Usted a objeto de hacer referencia al ***Colegio Nacional EMD "Dr. Raúl Peña" – Caacupé.***

ACTA DE RELEVAMIENTO

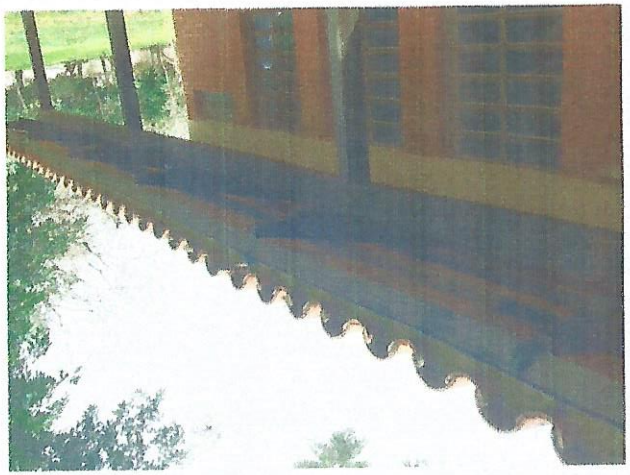
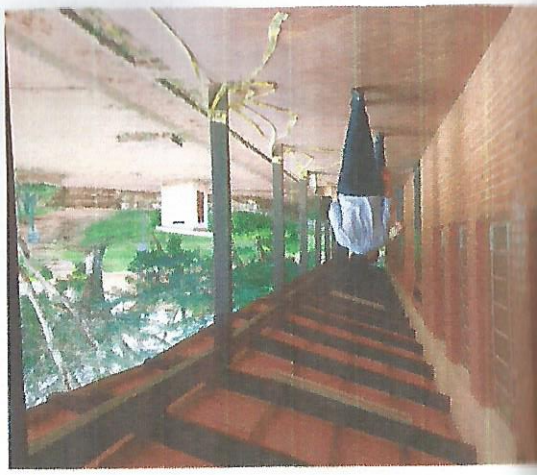
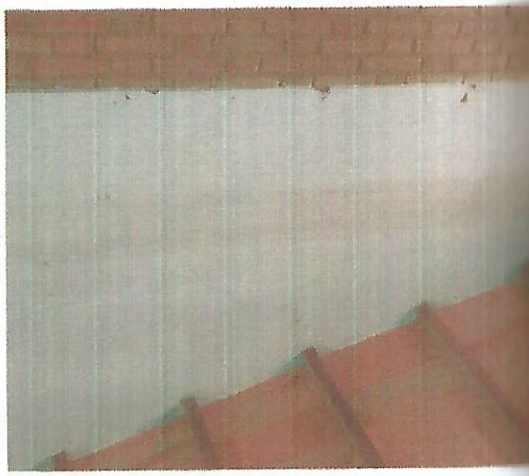
Al llegar al sitio se pudo observar los pilares de la galería y algunas de las vigas que sostienen el techo, se encuentran con gran deterioro, pandeados, alabeados y carcomidos por la acción del clima y termitas según la profesora que acompañó la verificación.

Algunas fisuras pudieron observarse en el lado interno de las aulas, que pueden ser solucionadas con un envarillado. Aparentemente las cabriadas existentes se encuentran en buen estado, por lo que se conservan las mismas, como estructura sostén para salvar las grandes luces con que cuentan las aulas.

Todos los pilares y vigas de la galería serán reemplazados por estructuras de hormigón armado, serán reemplazados todos los tirantes existentes, al igual que tejas y tejuelones.
