Ref.: Proyecto Arquitectónico a implementarse en la siguienteInstitución Educativa:
Fuente de Financiación: FONACIDE

Informe sobre el estado de la Infra estructura del :

COLEGIO NACIONAL SAN FRANCISCO DE ASIS

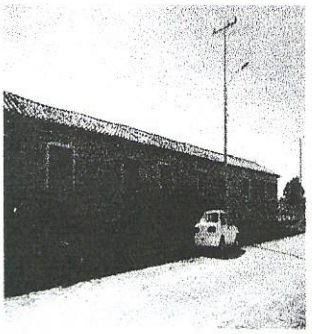
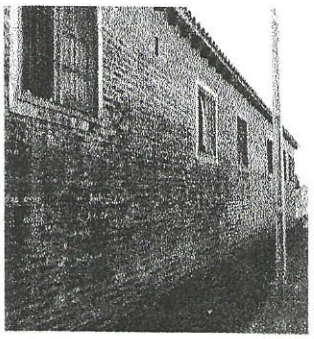
El Colegio Nacional San Francisco de Asís comparte el predio de una ha (una manzana cuadrada) en la ciudad de Villa Florida . La comparte con la Escuela Básica 5335 del mismo nombre.
Tiene una pabellón, el más antiguo de los edificios en el predio que es utilizado por el nivel medio y presenta muchas fallas estructurales en las mamposterías y patologías constructivas

El pabellón de un solo nivel, con una galería que da al patio del colegio. Ubicado sobre la calle Froilán Paiva haciendo de lindero municipal.
La mampostería presenta diversos fisuramientos en las paredes sobre dicha arteria, debido a asentamiento diferenciales de los cimientos.
Otras patologías son los hundimientos de los piso , desprendimientos de zócalos y goteras en los techos.
Se observa que en años anteriores se ha realizado reparaciones parciales que no han atacado el problema de base ; los cimientos
Grietas en las esquinas y las paredes de la fachada sobre la calle Paiva, se nota que ya han fueron varias reparaciones tipo parches y que de nuevo se presentan.

Estructurar la mampostería con zapatas, pilares y hormigón armado , previo destecho del mismo para la colocación de las vigas de encadenado .
Una vez estructurado se pasa a un nuevo techado. Finalmente se realiza las reparaciones de fisuras y se revoca para tener una terminación con pintura de color
En última Instancia se recomienda la construcción de nuevos bloques para el Colegio Técnico Nacional, dado que se cuenta con grande patios par ale mismo
