# DICTAMEN

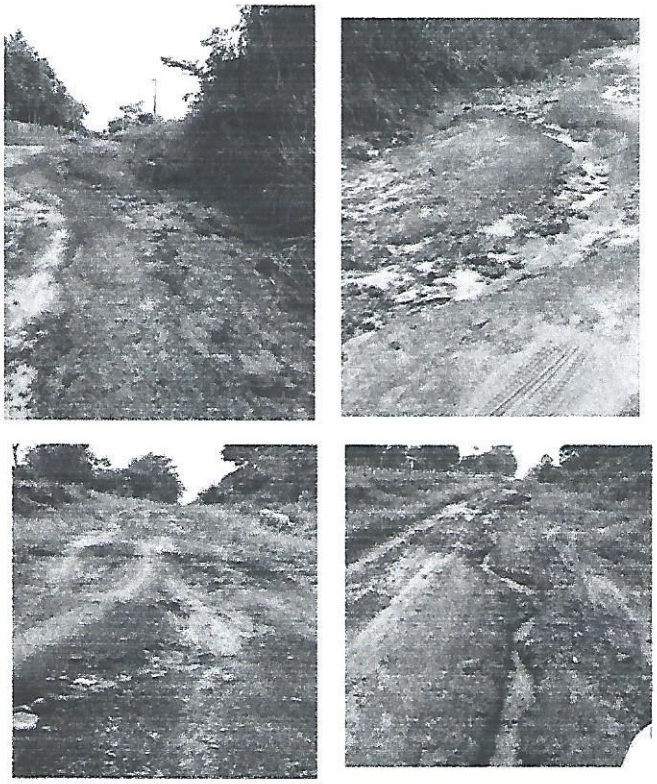
Realizando un análisis de evidencia física y encontrando los caminos de la calle San Juan del Distrito de Yataity del Norte Departamento de San Pedro, en pésimas condiciones debido a las intensas lluvias caídas sobra ciudad.
Los caminos se encuentran casi intransitables por las zanjas encontradas productos de la fuerza del raudal, que destrozaron varios puntos del tramo de la calle San Juan.

- Primero cargar la calle con ripios
- Segundo nivelar los ripios con maquinarias
- Y tercero direccionar las aguas pluviales tratando de esta manera evitar el escurrimiento del ripio
