PROYECTO REFRACCION Bloque 1

PROPIETARIO: Escuela Nro 931
"Emilia Concepcion Duarte"

LUGAR: Compañia Carbon Kue-Ciudad de Ybycu

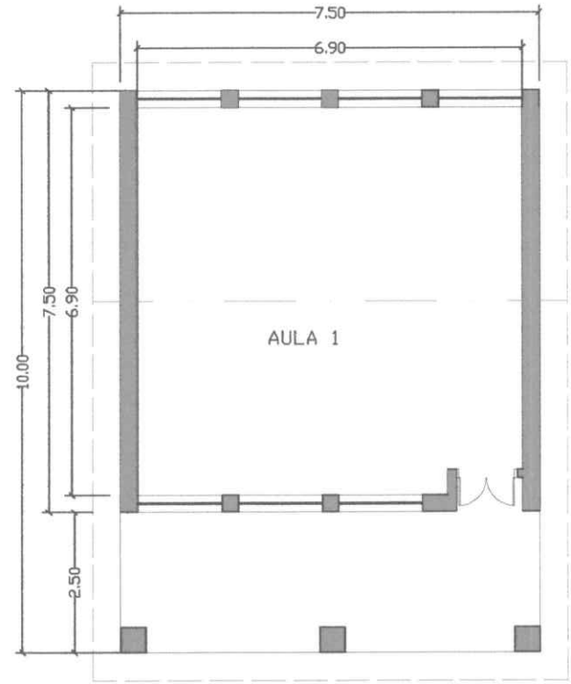
PLANTA ACOTADA
ESC.....1/100

Situacion Actual:
-Inst. electrica completa en mal estado.
-Abertura Principal en mal estado.
-Pared, pizarron en mal estado
-Piso con hundimientos.
-la Estructura de soporte del techo desproteguida a la interperie.

Proyectado:
- -Recubrimiento de Estructura de Techo.
- -Inst. electrica NUEVA.
- -Cambio de Abertura segun E. T. del M.E.C.
- -Revoque con envarillado,piso y Pizarron donde lo requiera.
- -Cambio de Piso.
- -Guarda Obra.

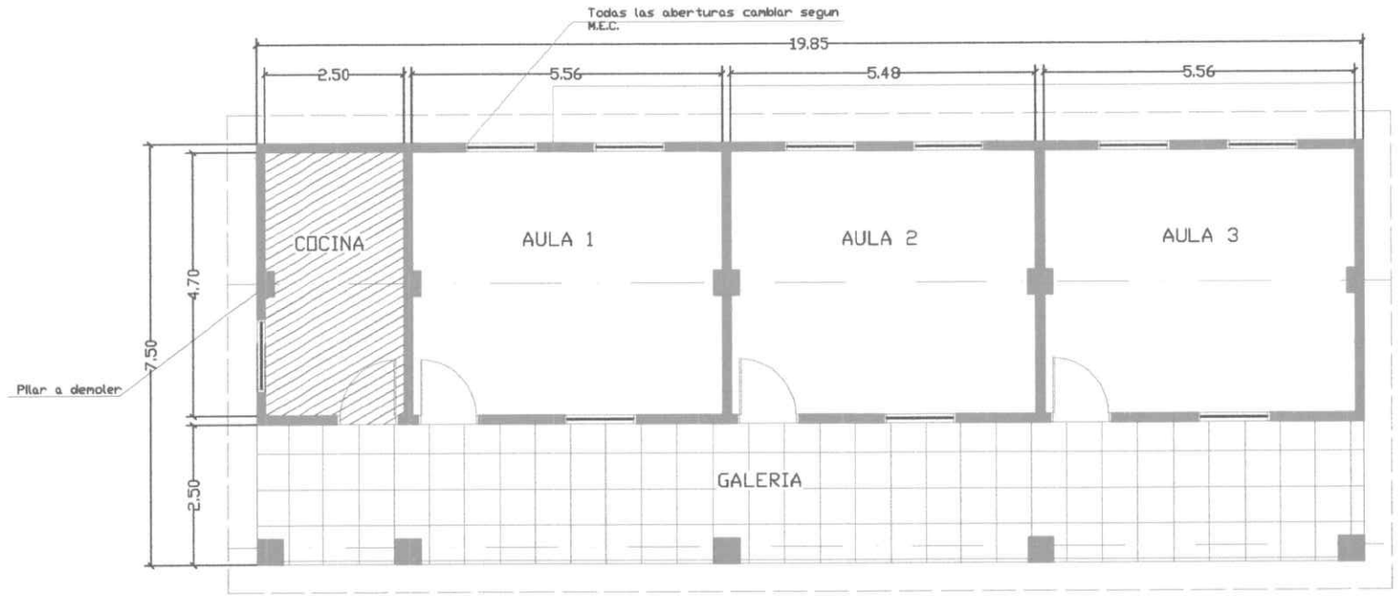
PLANTA ACOTADA
ESC.....1/100

Situacion Actual:
▨-Insitu se observa area sin contrapiso,piso, falta de revoque, pilar de apoyo de viga cumbrera en mal estado
-Inst. electrica completa en mal estado.
-Aberturas que no obedecen a las Especificaciones solicitadas por el M.E.C. a su vez no reune condiciones para seguir con su uso.
-Pared, pizarron y piso en algunos sectores en mal estado.
-la Estructura de soporte del techo en mal estado al igual que el techo.

Proyectado:
-Construccion Zapata con pilar de Hormigon,Encadenado superior de H°A°, Viga Cumbrera y Dado de H°A° segun medidas y Especificaciones Tecnicas del M.E.C.
-Inst. electrica NUEVA.
-Cambio de todas las Aberturas segun E. T. del M.E.C.
-Revoque con envarillado,piso y Pizarron donde lo requiera.
-Cambio de techo y reutilizacion de Tirantes en un 70%.
