2 INFORME SOBRE ASPECTOS AMBIENTALES

2.1 FRENTE 1: LOMA PLATA – CRUCE CENTINELA – CRUCE PARAGRO III

2.1.1 TRAMO 3 (Prog. 28+000 a 40+000)

2.2.1 TRAMO 17 (Prog. 223+200 a 239+200)

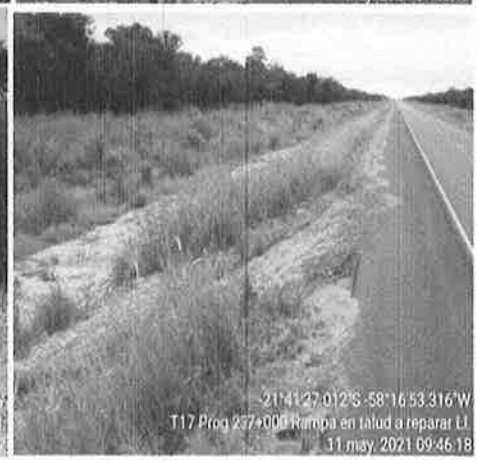
Prog. 237+000: Rampa en talud a conformar y empastar, limpieza en banquina. N/A.

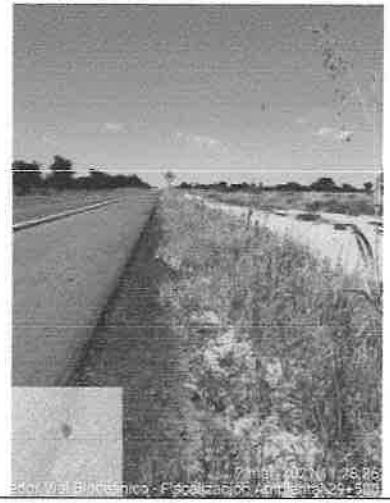
5	**29+500**	Germinación de gramíneas

Se observa buen prendimiento de gramíneas. Se sugiere seguir con los riegos frecuentes donde exista necesidad.
6		Pasa Fauna (LD y LI)		El segundo Pasa Fauna del Tramo 3 se encuentra en buen estado aparente. Se debera verificar el adecuado empotramiento de los postes del cercado(ambos lados), seguir con el control y monitoreo del estado de los Pasos de Fauna y mantener liberadas de residuos y agua estancada.
