Referencia : **Contrato –N° 148/2020. CD N° 26/2019 "CONTRATACION DE SERVICIOS DE FISCALIZACION DE LA OBRA DE LA US CAAZAPA-AD REFERENDUM"**
Informe sobre verificación Trabajos de Rehabilitación Edilicia

MI/DFO N° 834/2020

Para	: Arq. Norma Alcaraz Jefe Dpto. Fiscalización de Obras
De	: Ing. César Rojas
Referencia	: Rehabilitación de estructura edilicia según Informe Final elaborado por el Ing. Sergio Gavilán por contrato N° 148/2020
Lugar y Fecha	: Asunción, 12 de octubre de 2020

Fecha de visita a obra: 09 de octubre de 2020.

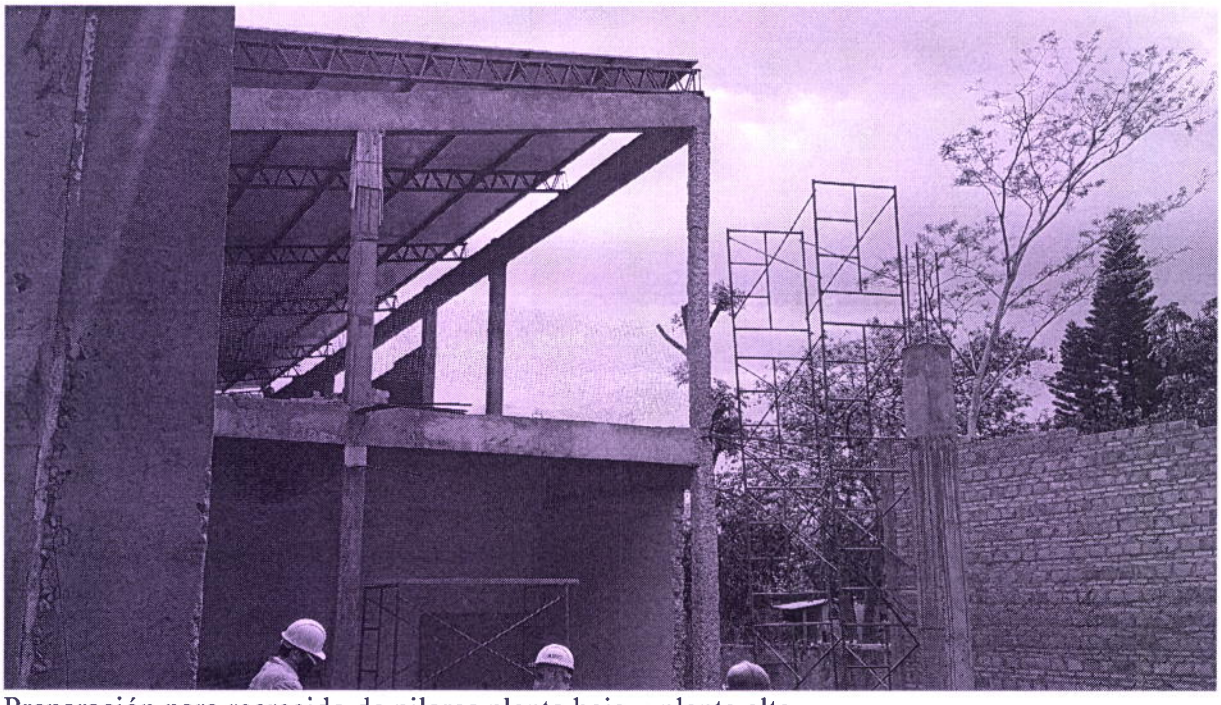
Preparación para recrecido de pilares planta baja y planta alta.

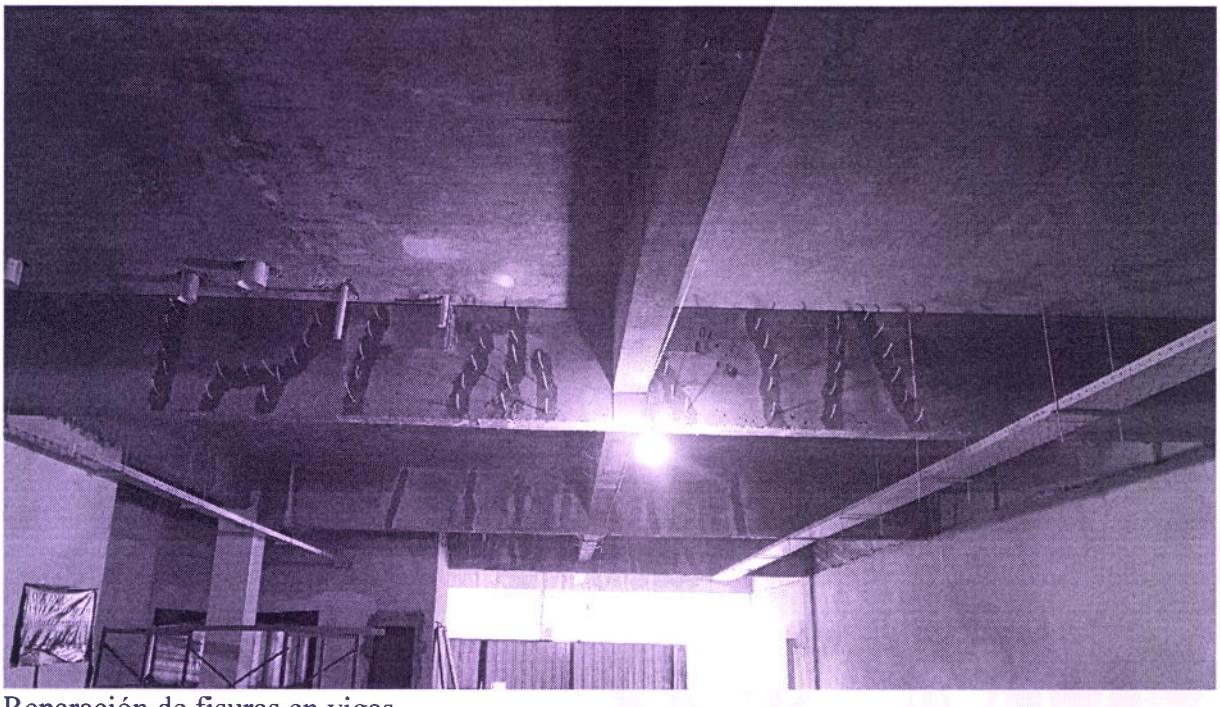
Reparación de fisuras en vigas

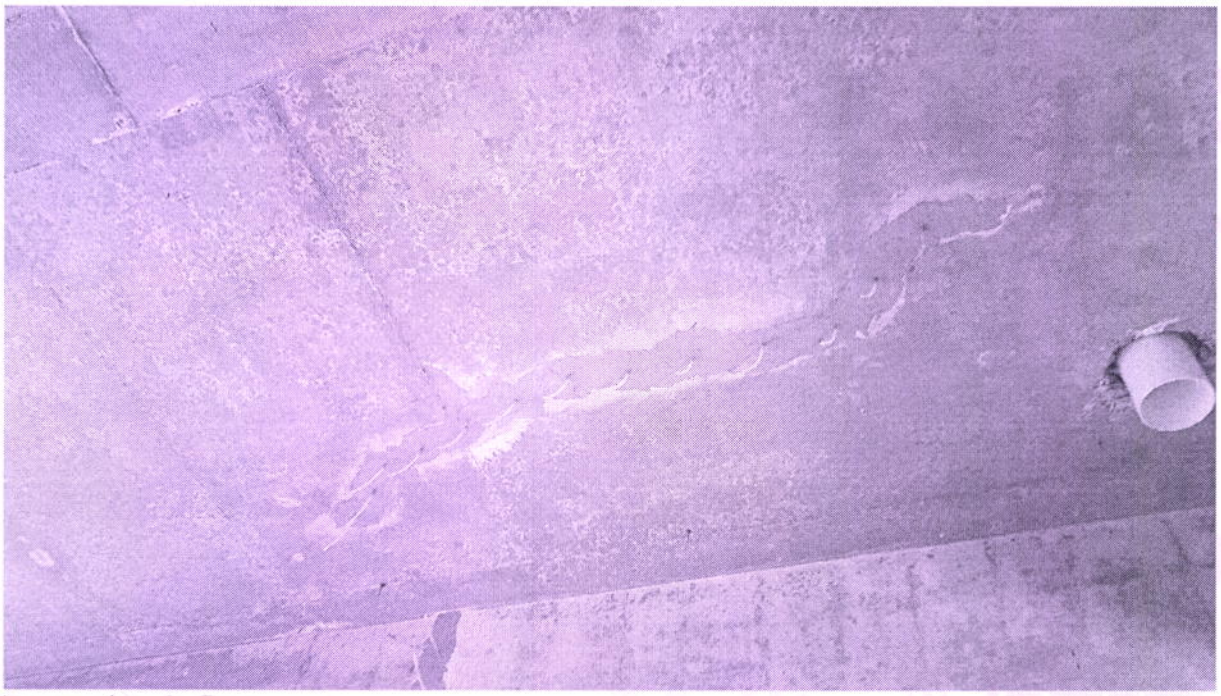
Reparación de fisuras en losas.
