GM/U.O.C. Nº 186/2020.-

Ref.: Solicitud de convenio modificatorio 01. **INFORME ADICIONAL Y/O ACLARATORIA REFERENTES A TRABAJOS ADICIONALES RECOMENDADOS POR LA FICALIZACIÓN.**

CONTRATO Nº 34/2019 "CONSTRUCCIONES VARIAS EN EL DEPARTAMENTO DE MISIONES "

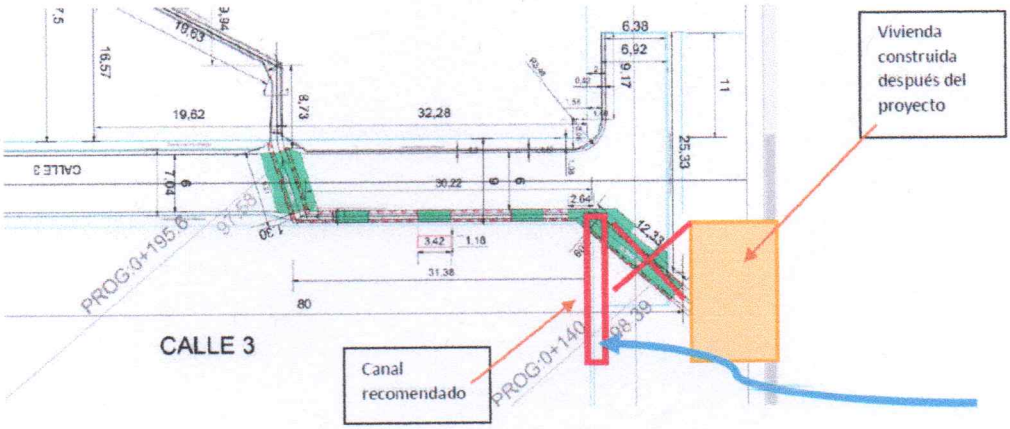
1./ El trabajo se realiza en la cuenca natural del desagüe de la ciudad, ocupada por asentamientos, el proyecto indicaba un Pontillon en uno de los causes que da con una boca calle, la misma no se podrá ejecutar ya que una vivienda se construyó en el cauce, rellenándolo, por lo que se recomienda prolongar el canal de desagüe a cielo abierto, sobre la calle perpendicular a la del proyecto, de modo a captar las aguas que debían pasar por este Pontillon como un aliviadero, y de este modo evitar su ingreso a las demás viviendas y no se inunden nuevamente.

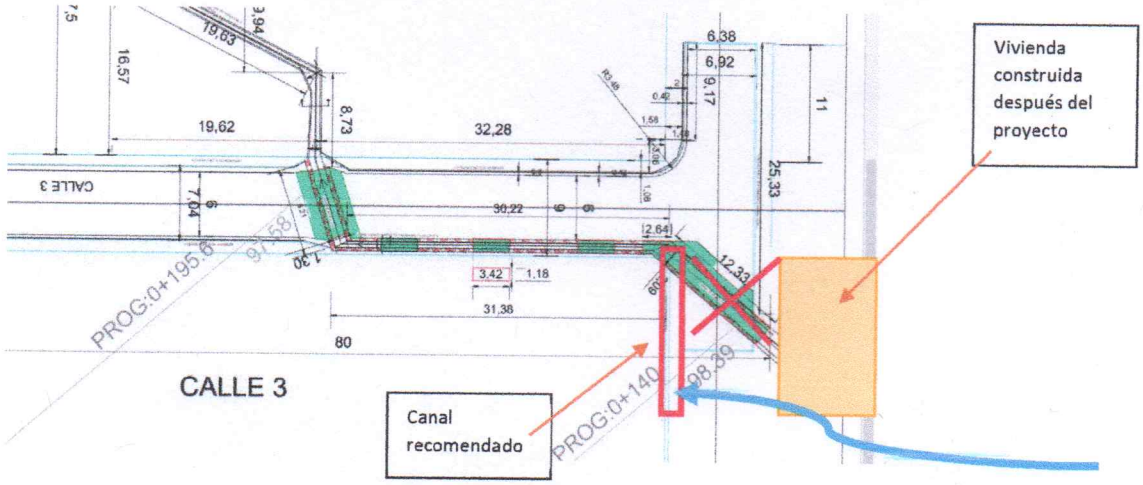
1./ El trabajo se realiza en la cuenca natural del desagüe de la ciudad, ocupada por asentamientos, el proyecto indicaba un Pontillon en uno de los causes que da con una boca calle, la misma no se podrá ejecutar ya que una vivienda se construyó en el cauce, rellenándolo, por lo que se recomienda prolongar el canal de desagüe a cielo abierto, sobre la calle perpendicular a la del proyecto, de modo a captar las aguas que debían pasar por este Pontillon como un aliviadero, y de este modo evitar su ingreso a las demás viviendas y no se inunden nuevamente.
