POR MEDIO DE LA PRESENTE MANIFIESTO QUE LA FIRMA D&D ARQUITECTURA Y CONSTRUCIONES, HA CUMPLIDO A CABALIDAD CON LA PROVISIÓN DE LOS SERVICIOS SOLICITADOS EN LA ORDEN DE SERVICIO Nº 001-2022-D&D, DE ACUERDO A LO ESTABLECIDO EN EL CONTRATO Nº 21/2021, LICITACION POR CONCURSO DE OFERTA Nº 04/2021 "MANTENIMIENTO Y REPARACIÓN DE ESTRUCTURAS EDILICIAS", ID Nº: 398.868-.

INFORME TECNICO

INFORME TECNICO POR "MANTENIMIENTO Y REPARACION DE ESTRUCTURAS EDILICIAS"

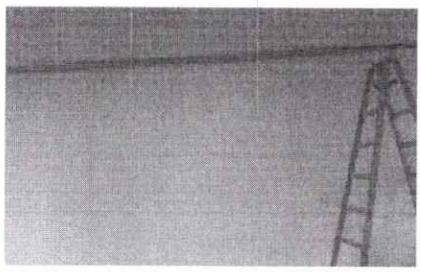
ITEM	DESCRIPCION
8.1	**Pintura Látex para interior**

Imagen 1. Pintura color marfil marca suvinil

Imagen 2. Pintura color marfil marca suvinil

Se realiza trabajo de pintura en paredes y muros internos de la hemeroteca con color marfil de la marca suvinil según indicacion de la fiscalizacion, se realiza previamente colocacion de enduido sobre el revoque regularizado

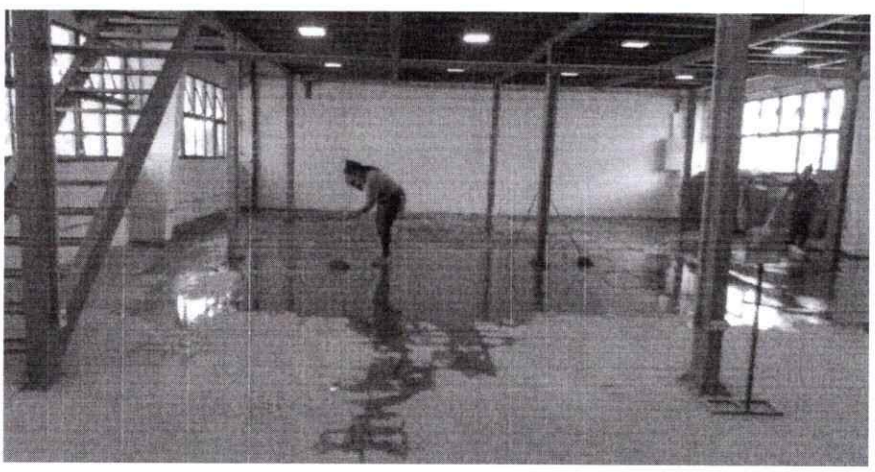
Imagen 3. Operarias de DyD realizando trabajos de limpieza

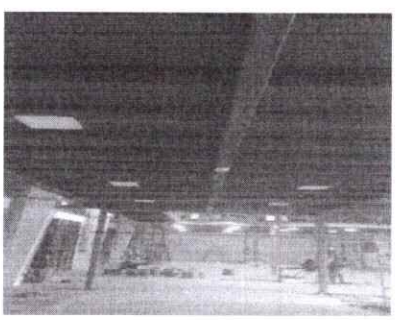
8.4	**Pintura de estructura metalica**

Imagen 4 . Operarios realizando trabajo de pintura en estructura metalica

Imagen 5. Idem imagen 4

Los trabajos de pintura en estructura metalica se realizaron en el color grafito claro marca suvinil según indicacion en la OS N° 001-2022 . El trabajo completo comprendia la pintura en el entrepiso completo, pilares de metal, escaleras y baranda ademas de la pasarela

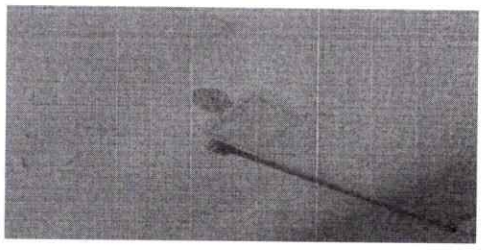
Imagen 6. Techo antes de intervencion de pintura

La losa de Hemeroteca fue pintado por los operarios de DyD con el color Blanco Nieve marca Suvinil según indicacion en la O.S N° 001-2022

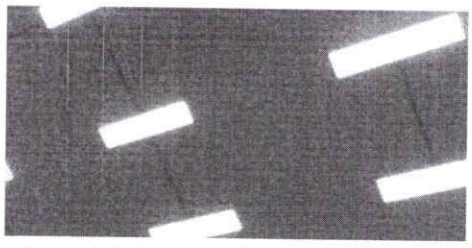
Imagen 7. Techo luego de la intervencion de pintura
