INFORME DE MANTENIMIENTO

PODER JUDICIAL CIRCUNSCRIPCIÓN DE CAAZAPA

SERVICIO DE MANTENIMIENTO PREVENTIVO Y CORRECTIVO DE INTEGRACIÓN ELECTRÓNICA - DOMOTICA CONTRATO UOC Nº 46/2019

INTERVENCIÓN MES DE octubre/2020.-

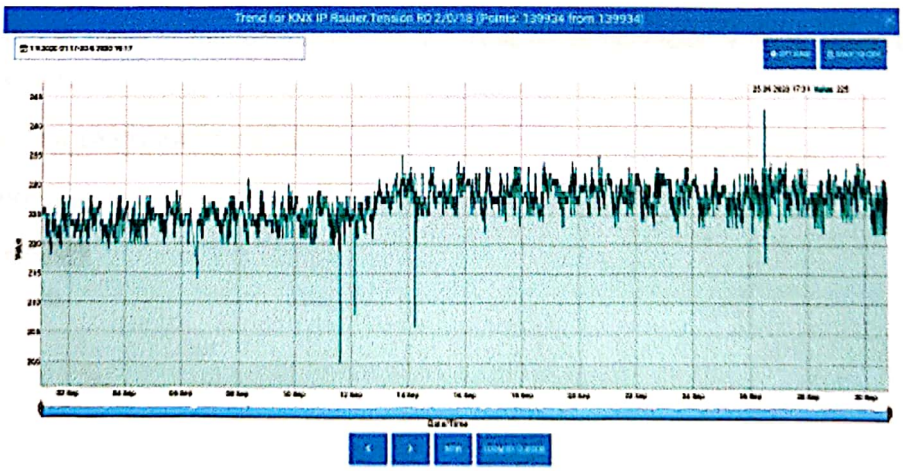
MEDIDORES DE ENERGÍA

Se verificó el funcionamiento de los tres medidores de energía.

Registros Notables:

- 11/09/20 14:34 pico de baja tensión de 200V
- 26/09/20 13:01 pico de sobre tensión de 243V
- 26/10/20 de 03:53 a 03:54 sobre tensión de 240V a 245V
