INFORME DE CONFORMIDAD DE OS N° 449/2023

Asunto: Aprobación de OS N° 449/2023 – Mantenimiento Preventivo y Correctivo

Ref.: Informe sobre ups.

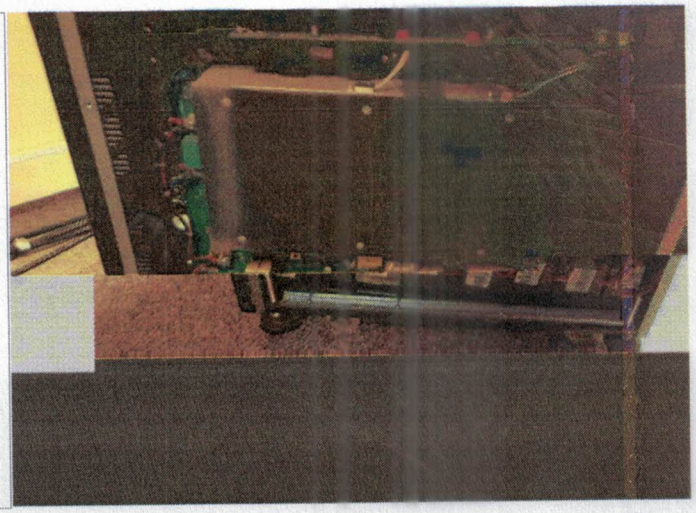
(Imágenes de la limpieza profunda de la UPS)

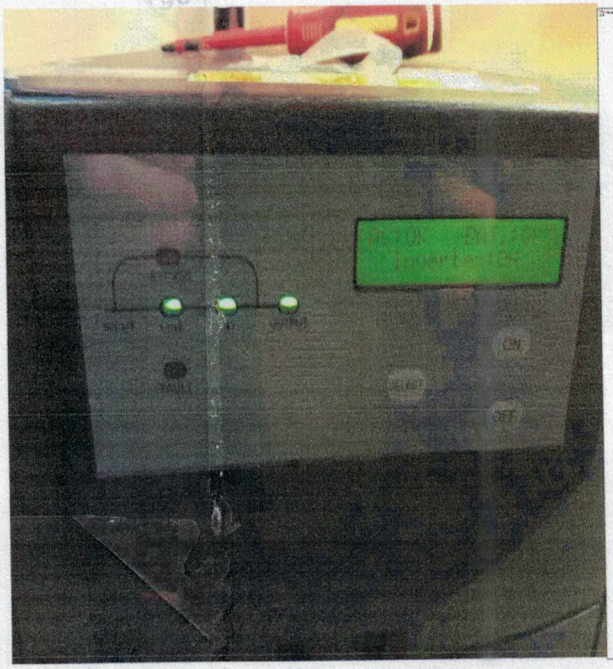
(Imágenes del correcto funcionamiento de la UPS)
