INFORME DE SERVICIO

Referencia: LICITACION POR CONCURSO DE OFERTAS Nº 11/2021 "ADQUISICIÓN DE EQUIPOS PARA AMPLIACIÓN DEL SISTEMA DE CIRCUITO CERRADO DE TV – CCTV Y MANTENIMIENTO DEL SISTEMA EXISTENTE - PLURIANUAL" ID N° 399.332

Nos dirigimos a ustedes, con el objeto de comunicar la culminación exitosa de los trabajos de verificación del Sistema de CCTV en el Senacsa sitio de Aislamiento realizada en fecha 22/09/2023 para los siguientes trabajos correspondiente a la orden de Servicio N° 20:

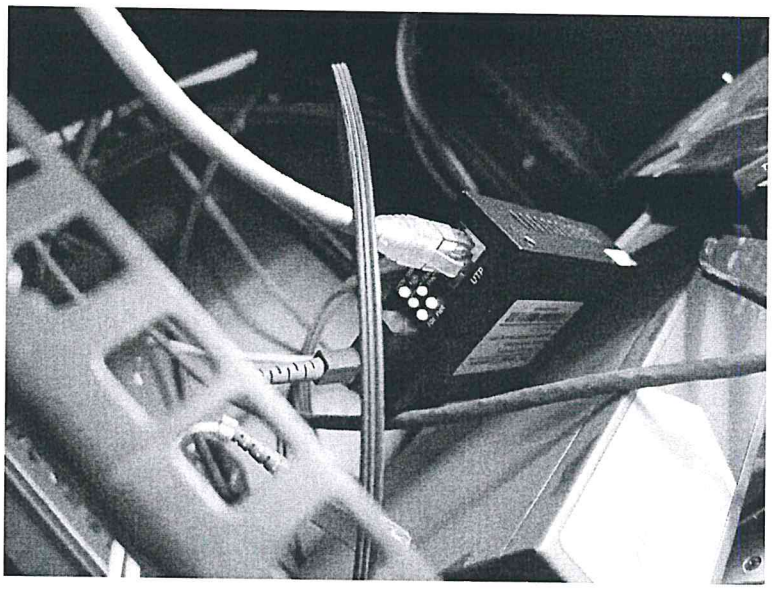
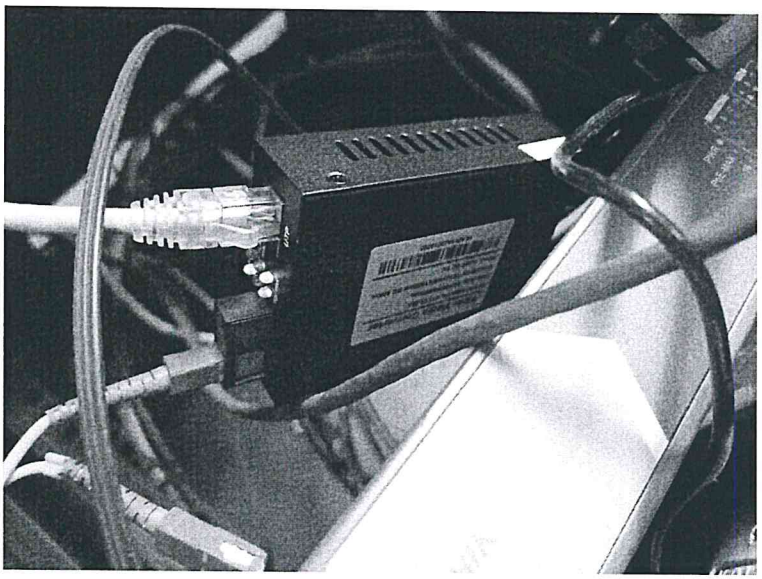
Equipo Transceiver Nuevamente en Funcionamiento, se corrigieron en ambas puntas para la correcta transmisión de la señal.

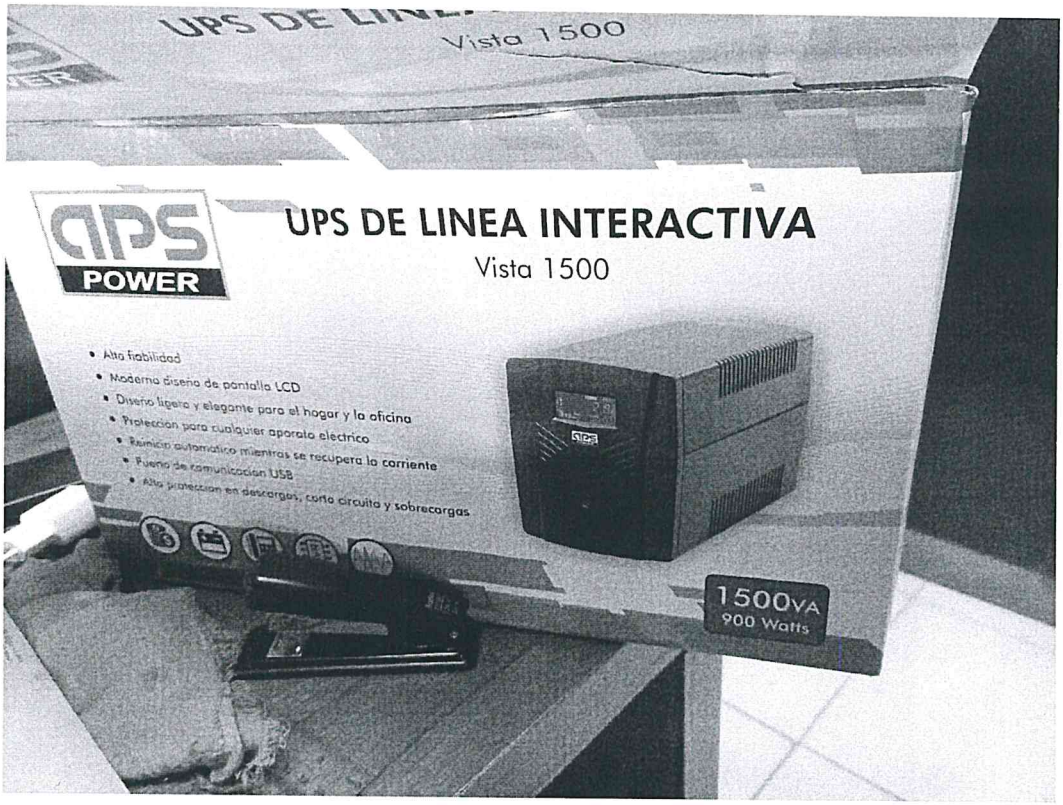
Foto de la UPS cambiada en el Rack de los equipos.

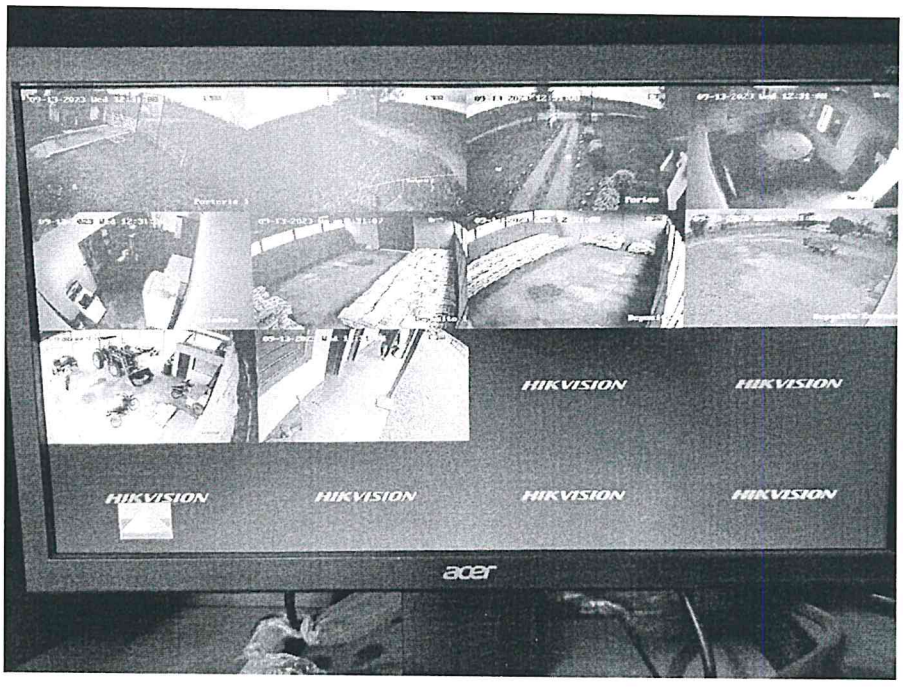
Al retirarnos del Sitio se deja nuevamente activo para la grabación a todo el Sistema.
