INFORME TECNICO – AIRES DE PRECISION

Cliente: Corte Suprema de Justicia
Equipos: Aire Acondicionado STULZ ASD 281 A (tres unidades)
Dirección: Mariano Roque Alonso e/ Testanova y De la Conquista
Ciudad: Asunción
Fecha de Trabajo Realizado: 04/05/2023
Fecha de Informe: 08/05/2023

INFORME TECNICO – SISTEMA DE DETECCION Y SUPRESION DE INCENDIOS

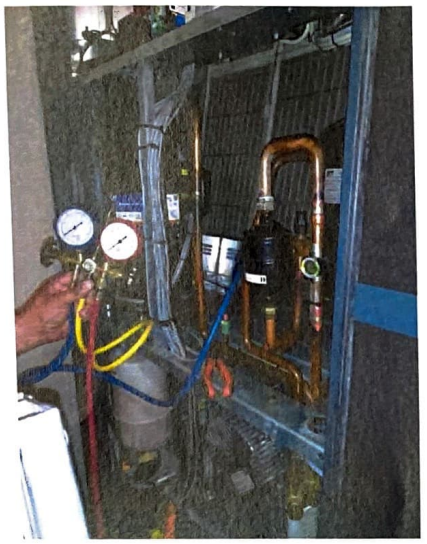
Medición de gas refrigerante

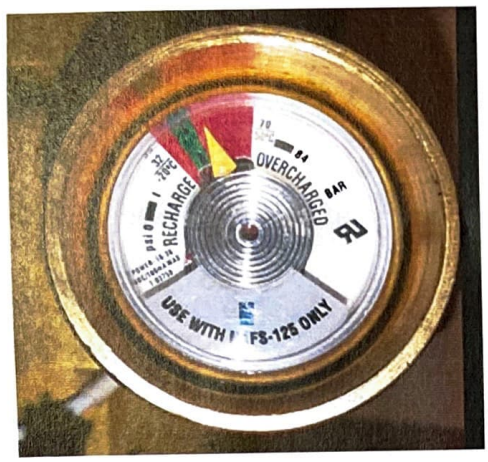
OBS: El cilindro contenedor del agente extintor registra una sobrepresión. Debe ser retirado para verificación, y posterior recarga.

Presión del cilindro

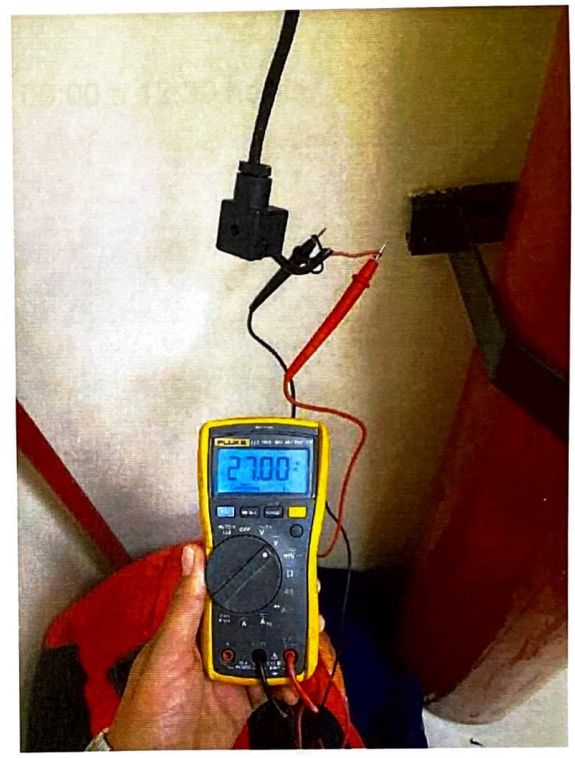
Medición de la electroválvula accionada
