INFORME – PISO TECNICO

Cliente: Corte Suprema de Justicia
Dirección: Mariano Roque Alonso e/ Testanova y De la Conquista
Ciudad: Asunción
Fecha de Relevamiento Realizado: 12/10/2022

INFORME DE RELEVAMIENTO / INSPECCIÓN
AIRE DE PRECISION STULZ

INFORME TECNICO – AIRE DE PRECISION STULZ

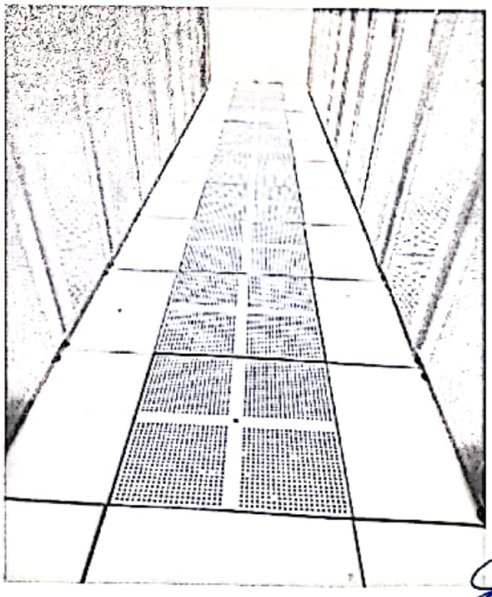
FOTOGRAFIAS

Se realizó la verificación general de las baldosas del piso técnico en el Centro de Datos. En el pasillo frio se encontraron dos baldosas microperforadas de 60x60 cm dañadas, las mismas presentan un desgaste debido a la circulación de personas.

- Se realiza el reemplazo de dos baldosas microperforadas en el pasillo frio del Datacenter, las mismas presentaban desprendimiento de lámina microperforada.
- Todas las baldosas microperforadas del Datacenter se encuentran en buen estado y funcionando correctamente.

- Reemplazo de Baldosas Microperforadas.

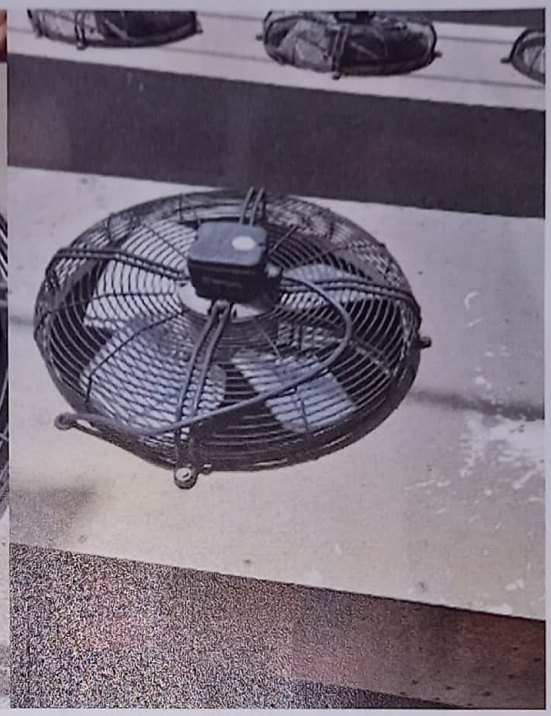
FOTOGRAFIAS

Se realiza la verificación del equipo de Aire Acondicionado de Precisión Stulz, la unidad al momento de la verificación se encontraba operando. Se verifico la unidad interna al igual que la unidad externa y se detectó que uno de los tres motores ventilador de la unidad externa emitía un sonido anormal.
El sonido que se encontraba emitiendo este componente se debe al desgaste que ha producido con el tiempo en el sistema de rodamientos del motor ventilador.

- Reemplazo de Ventilador unidad condensadora
- Control de funcionamiento

- Se dispone fuera de servicio el equipo de Aire Acondicionado de Precisión, posteriormente se realiza la extracción del ventilador que presenta desgaste en la unidad.
- Se realiza el montaje y conexión de un nuevo motor ventilador a la unidad condensadora del equipo.
- Se realiza la puesta en funcionamiento de este equipo, posteriormente se hace un control de funcionamiento general.
- El equipo de Aire Acondicionado de Precisión queda operativo funcionando correctamente.
