DICTAMEN UOC

Contratación por Excepción (CE) Nº 02/2017 "Obras de Infraestructura - FONACIDE"

MEMORANDO R.O. /Nº 058/2017

DIRECCIÓN DE INFRAESTRUCTURA
INFORME DE VERIFICACIÓN

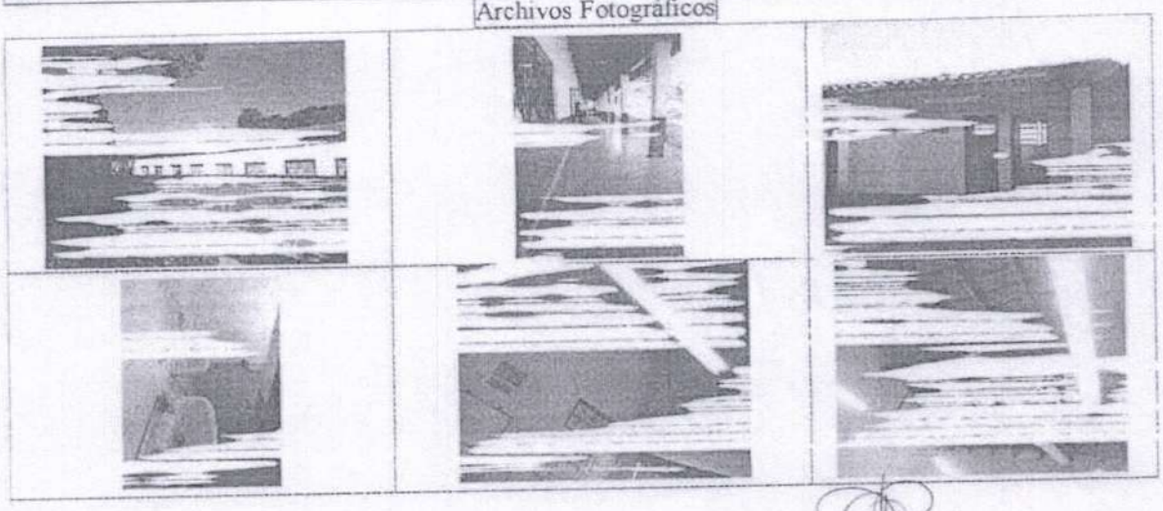
Institución	Departamento	Distrito	Fecha
Esc. Bás. N°331 Alfredo Javier Chávez	Cordillera	San José Obrero	15-03-2017

Estado: BUENO

Se procedió al recorrido del local escolar en compañía de representantes de la Municipalidad de San José Obrero. Se pudo observar fisuras en las paredes y falta de reparación de los sanitarios.

Poner a conocimiento de la institución escolar, de la supervisión respectiva, de la Municipalidad de San José Obrero y de la Gobernación del Departamento de Cordillera el presente informe, para lo que hubiere lugar. La Autorización por parte del MEC se encuentra sujeto a la presentación de los documentos relacionados al proyecto de intervención.

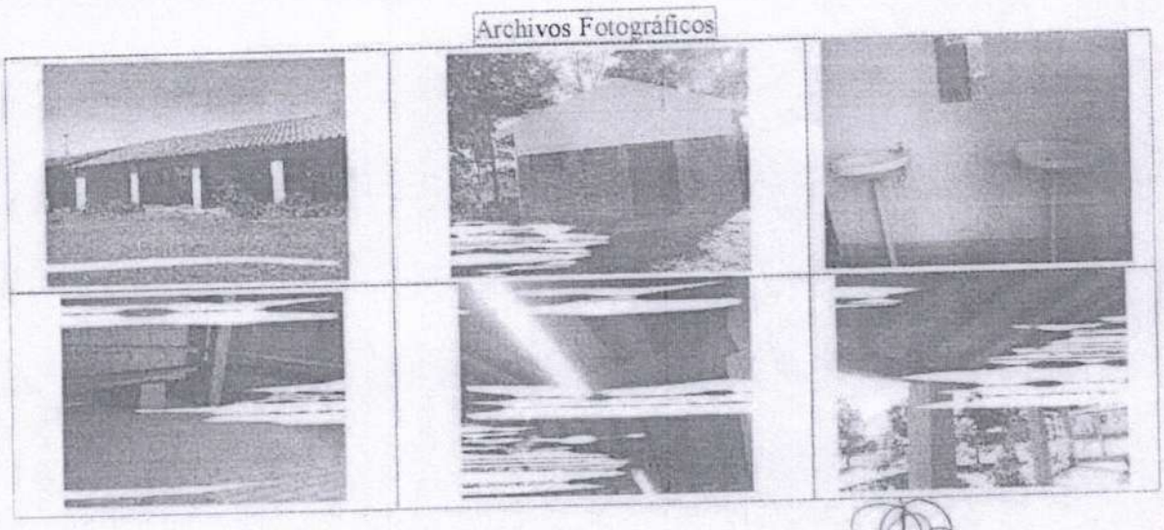
Institución	Departamento	Distrito	Fecha
Esc. Bás. N°15408 San Blás	Cordillera	San José Obrero	15-03-2017

Estado: REGULAR

Se procedió al recorrido de la institución escolar en compañía de representantes de la Municipalidad de San José Obrero.

Los mismos indicaron la reparación del espacio actualmente utilizado como cocina. Se sugiere la Construcción de Cocina-comedor según normativas del MEC.

Poner a conocimiento de la institución escolar, de la supervisión respectiva, de la Municipalidad de San José Obrero y de la Gobernación del Departamento de Cordillera el presente informe, para lo que hubiere lugar. La Autorización por parte del MEC se encuentra sujeto a la presentación de los documentos relacionados al proyecto de intervención.

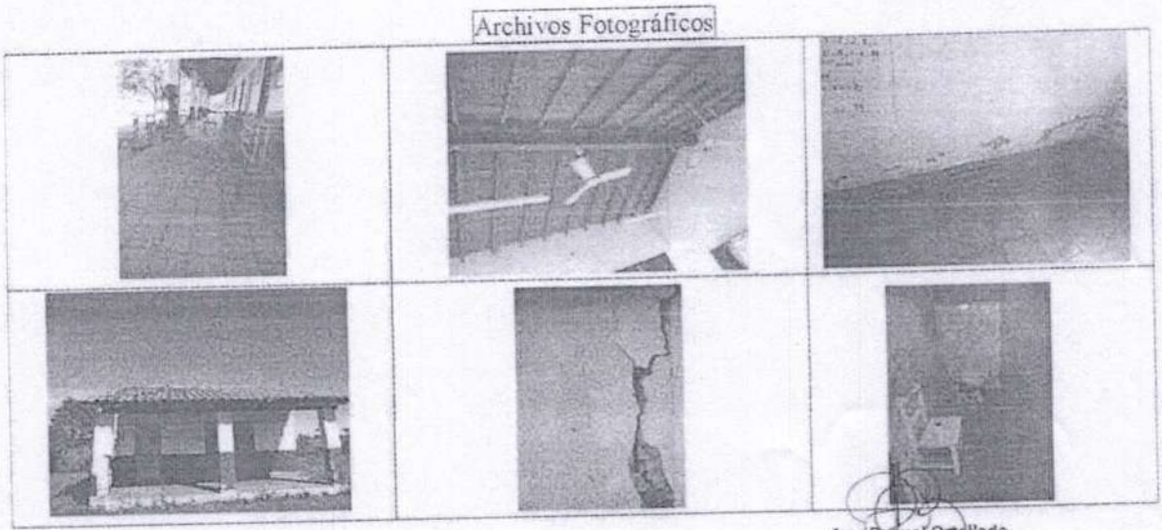
Institución	Departamento	Distrito	Fecha
Esc. Bás. N°3930 Mauricio José Troche	Cordillera	San José Obrero	15-03-2017

Estado: Regular

Realizamos el recorrido en compañía de representantes de la municipalidad de San José Obrero. Se sugiere la reparación Total del Bloque de aulas, cambio de pilares de galería y vigas de madera (viga cumbrera y de galería), Se observó además el mal estado de un aula independiente y la falta de reparación urgente de los sanitarios.). Debido al estado de peligro; se recomienda la **CLAUSURA TEMPORAL** de un aula independiente, hasta que reúnan las condiciones adecuadas a fin de evitar accidentes, salvo mejor parecer.

Recomendación:
Poner a conocimiento de la institución escolar, de la supervisión respectiva, de la Municipalidad de San José Obrero y de la Gobernación del Departamento de Cordillera el presente informe, para lo que hubiere lugar. La Autorización por parte del MEC se encuentra sujeto a la presentación de los documentos relacionados al proyecto de intervención.

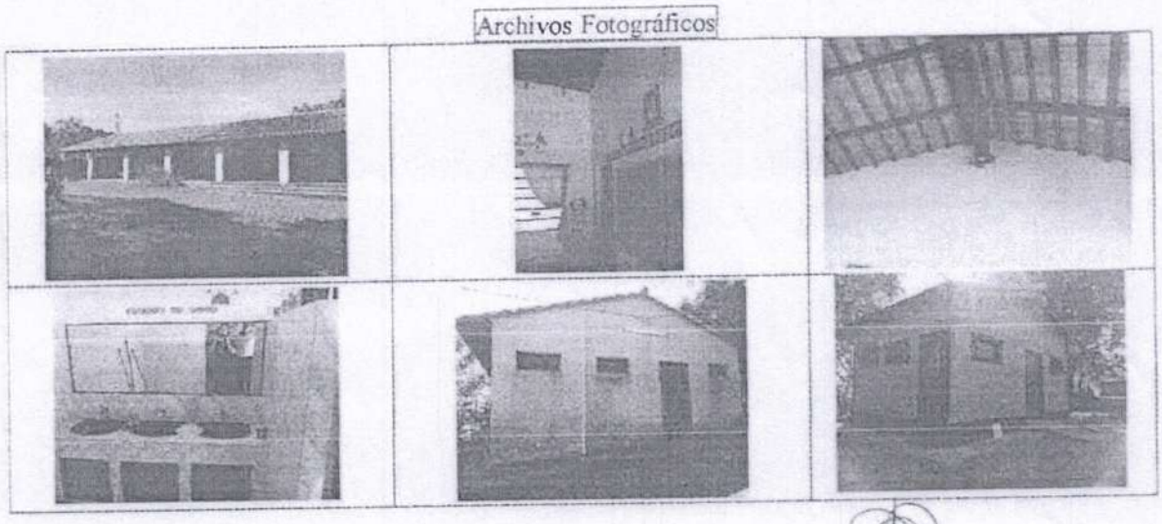
Institución	Departamento	Distrito	Fecha
Esc. Bás. N°1639 América Unida	Cordillera	San José Obrero	15-03-2017

Estado: REGULAR

Se observa el mal estado del techo de un aula (nivel inicial), problemas de goteras, fisuras en las paredes y necesidad de acondicionamiento de la Instalación eléctrica en general. Debido al estado de peligro, se recomienda la CLAUSURA TEMPORAL del bloque de aulas existentes, hasta que reúnan las condiciones adecuadas a fin de evitar accidentes, salvo mejor parecer.

Poner a conocimiento de la institución escolar, de la supervisión respectiva, de la Municipalidad de San José Obrero y de la Gobernación del Departamento de Cordillera el presente informe, para lo que hubiere lugar. La Autorización por parte del MEC se encuentra sujeto a la presentación de los documentos relacionados al proyecto de intervención.

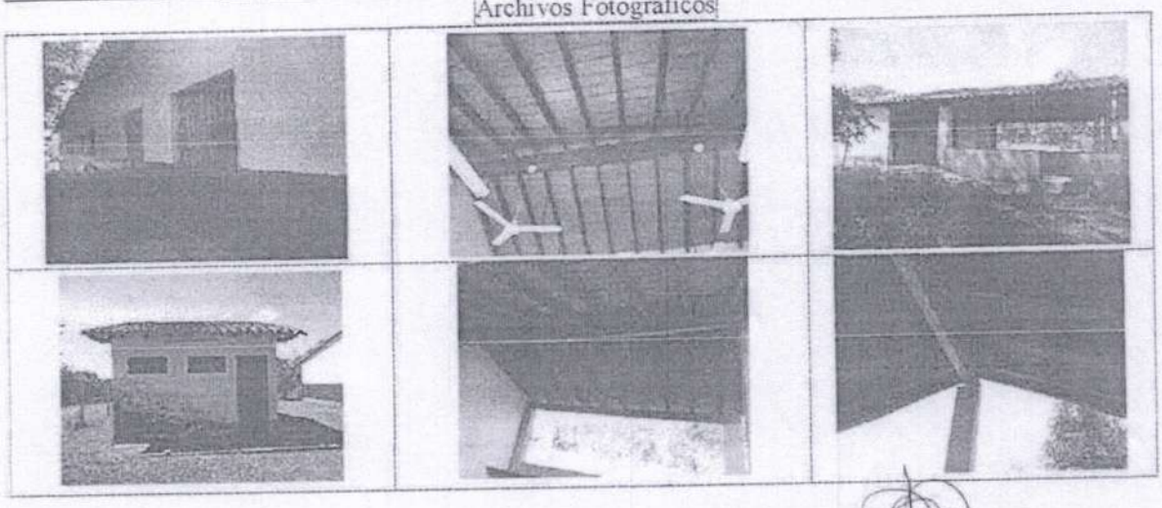
Institución	Departamento	Distrito	Fecha
Esc. Bás. N°3929 Porfirio Chamorro	Cordillera	San José Obrero	15-03-2017

Estado: REGULAR

Realizamos el recorrido en compañía de representantes de la municipalidad de San José Obrero. Se observa la necesidad de reparación de techo y sanitarios. Cocina Comedor sin utilización debido al mal estado de la estructura en general. Se sugiere la demolición del mismo debido al peligro de derrumbe que presenta a fin de evitar accidentes.

Poner a conocimiento de la institución escolar, de la supervisión respectiva, de la Municipalidad de San José Obrero y de la Gobernación del Departamento de Cordillera el presente informe, para lo que hubiere lugar. La Autorización por parte del MEC se encuentra sujeto a la presentación de los documentos relacionados al proyecto de intervención.
