MUNICIPALIDAD DE FERNANDO DE LA MORA	01
INSTITUCIÓN: ESC. BÁS. N°388 BERNARDINO CABALLERO - DPTO. CENTRAL - FONACIDE 2021	
PROYECTO: CONSTRUCCIÓN DE 1 AULA EN PLANTA ALTA — PLANTA GENERAL DE CONJUNTO	ESC. 1/250

EVALUACION ESTRUCTURAL DE EDIFICACION EXISTENTE

COLEGIO NACIONAL BERNARDINO CABALLERO

DISTRITO DE FDO. DE LA MORA - PY

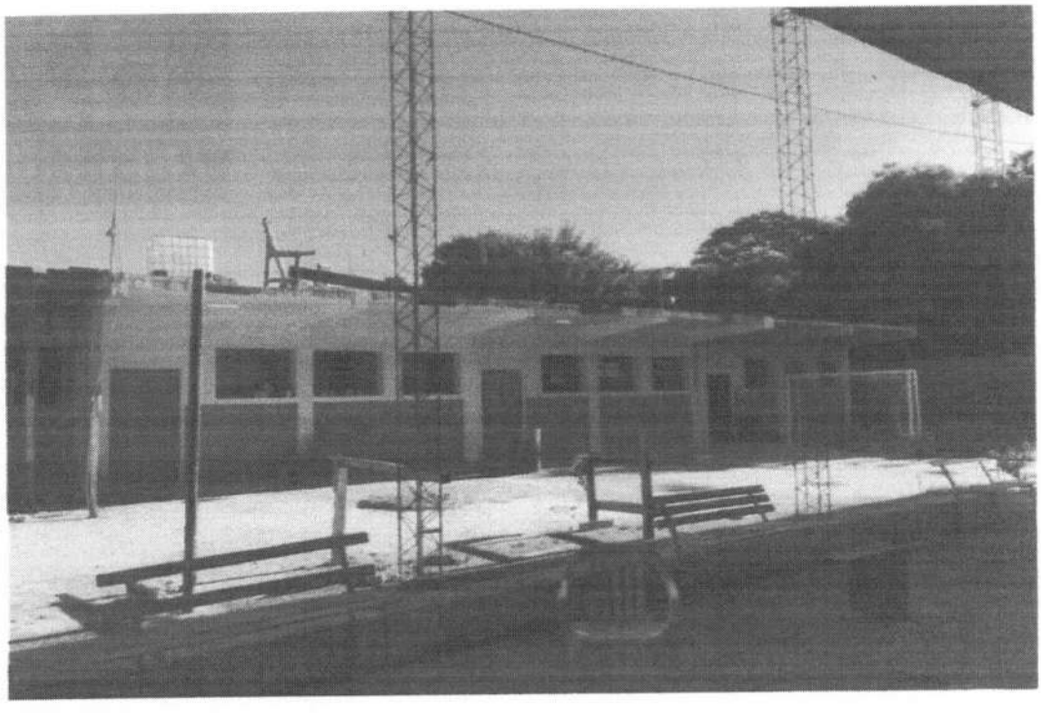
Situación Actual: Según la Imagen 1 se observa la Construcción Existente que consiste en un Bloque de 4 Aulas con estructuras de Hormigón Armado en Planta Baja, el objetivo es verificar la factibilidad de la Construcción de 2 Aulas en Planta Alta con techo de tejas y tejuelones cerámico.

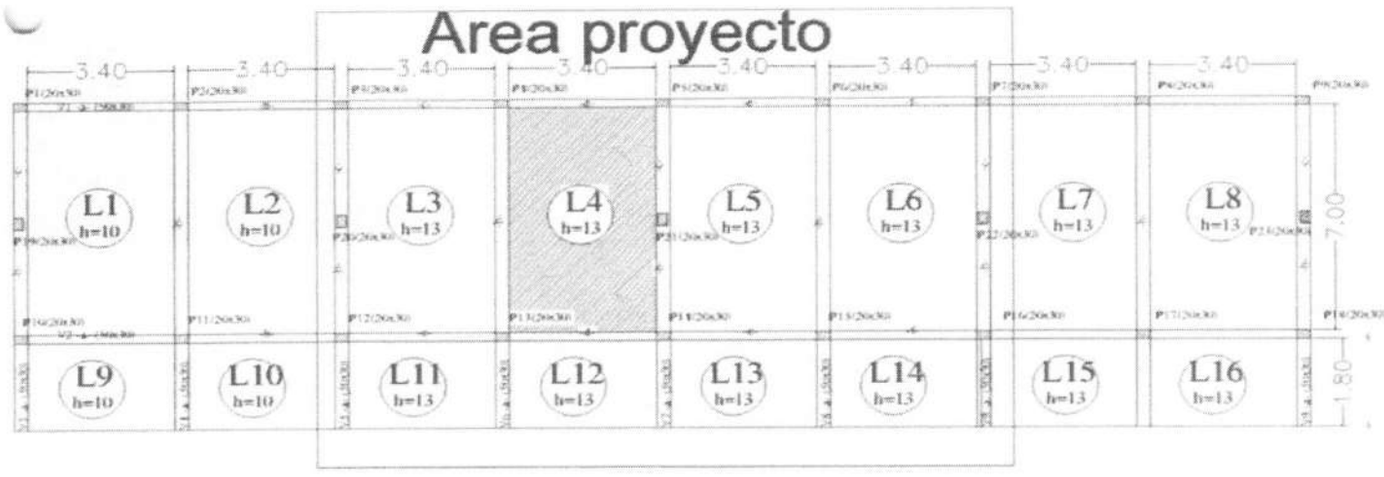
Imagen 2: Se observa en Sombreado la Edificación Existente a verificar estructuralmente

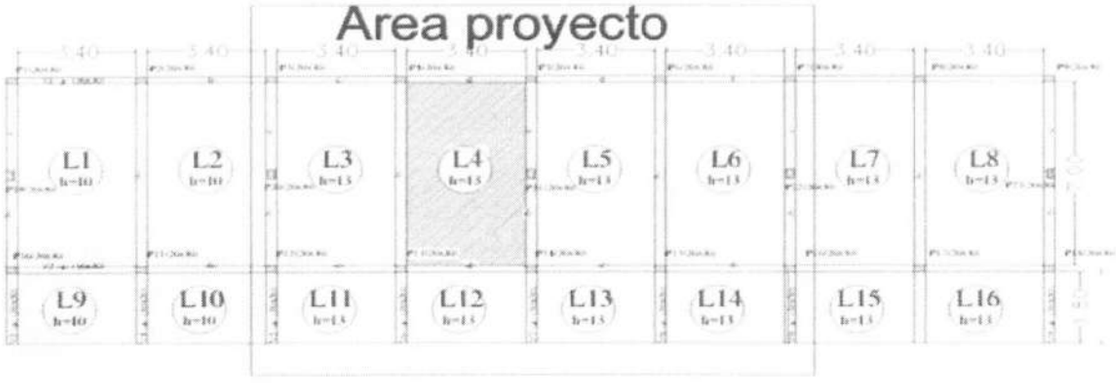
Losa No Nº 4

Se toma como muestra la Losa N°4 como representativa de las demás losas ya que se observa módulos repetido y esta losa es la de mayor esfuerzo se presenta al tener mayor Peso Propio y sobre cargas, que de las otras losas.

Se observa que para las cargas solitantes y la disposición del diseño el espesor medido de 13 cm verifica eficazmente la dimensión requerida según el calculo precedente.

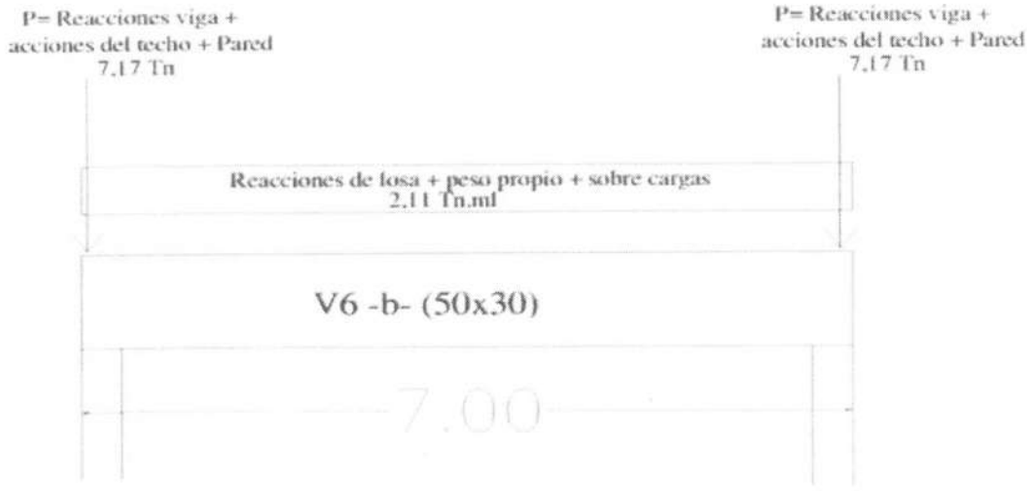
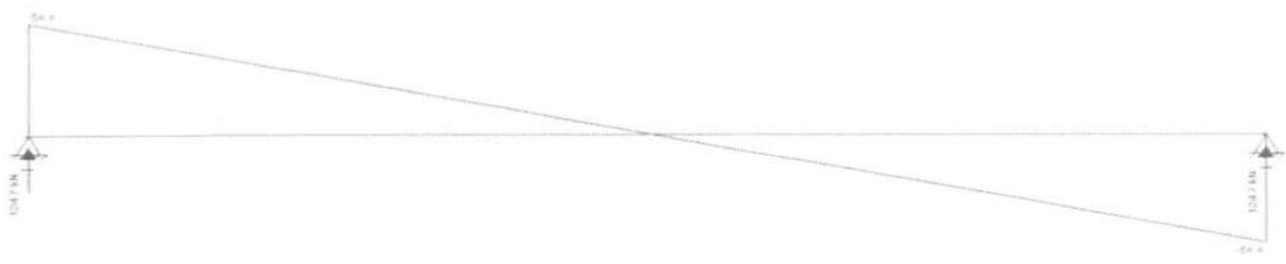
ESQUEMA DE CARGAS VIGA 6b

Conclusión: Dimensionante al esfuerzo
Flexión = 78,9 Kn.m = 8,05Tn.m
Pilar de carga, P max = 124.7 Kn = 12,7 Tn

Obsérvese que el máximo esfuerzo representativo de la solicitación para la Viga es el Momento Flector de 8,05 tn.m.
Se hace la salvedad que las vigas verificadas son las que trabajan a luz libre, ya que las demás tienen construidas como apoyo las mamposterias de ladrillo común de espesor 0,15m y que a efectos de esta verificación se considera como muros portantes de 2do orden.
Este valor será utilizado para verificar la dimensión mínima requerida para dicha solicitación y comprobar si la dimensión existente de la Viga V5bde base b=30cm y altura H=50cm logra verificar este requerimiento.

Conclusión: El canto de 50cm de la Viga V5b, Verifica la dimensión requerida.

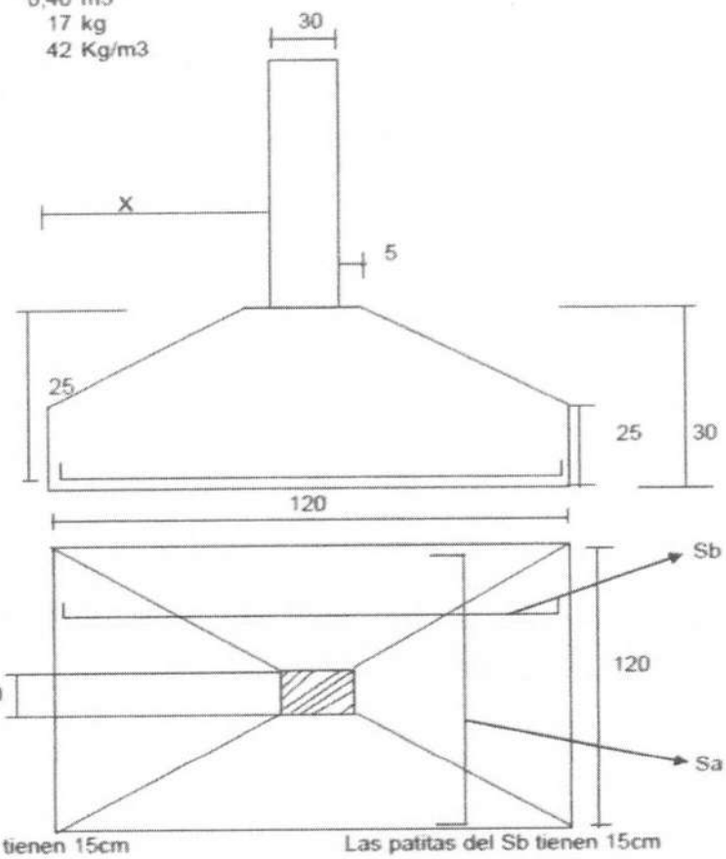
ZAPATA MAS SOLICITADA

1. La dimensión mínima requerida para la zapata verifica correctamente ante la solicitación para cuando sean necesaria la construcción de 2 Aulas adicional en planta alta.
2. La dimensión del pilar de 20 cm x 30 verifica correctamente conforme al calculo, se debe de verificar que tenga un mínimo de armadura longitudinal de 6 varillas de 12mm también a la hora de construir

Se debe de verificar la existencia de las varillas de pilares mínimas de 6 de 12 mm, en el momento de construir
