MEMORÁNDUM N° 51/2020

REFERENCIA : Elevar Informe.-

Sr. Intendente Municipal **Ing. Roque Hernán Godoy Jara**, nos hemos constituido conforme a sus indicaciones a realizar un relevamiento de la situación en la que se encuentra el desprendimiento del talud afectando en su coronacion la vereda y la calle Concepción casi Pte. Hayes, sector del **Parque Independencia** del **Área Habitacional N°5,** conforme al pedido de los vecinos según **expediente N°3248/2020** en la cual manifiestan su preocupacion por el estado en que se encuentra ya que constituye un peligro inminente para vida de los que acuden a dicho lugar, motivo por el cual esta Direccion y la Direccion de Transito han clausurado el paso tanto peatonal como vial para garantizar la integridad fisica y asi evitar posible accidentes. A continuacion detallamos los trabajos realizados.

En representación de la Unidad Operativa de Contratación (U.O.C) de la Municipalidad de Ciudad Pdte. Franco y el cumplimiento de lo dispuesto en la providencia que antecede, me dirijo a Usted, a fin de emitir el dictamen para la, **LICITACIÓN POR VÍA DE LA EXCEPCIÓN N° 03/2020 "DISIPADOR DE ENERGIA HIDRAULICA Y REPARACIÓN DE VEREDA POR DESMORON

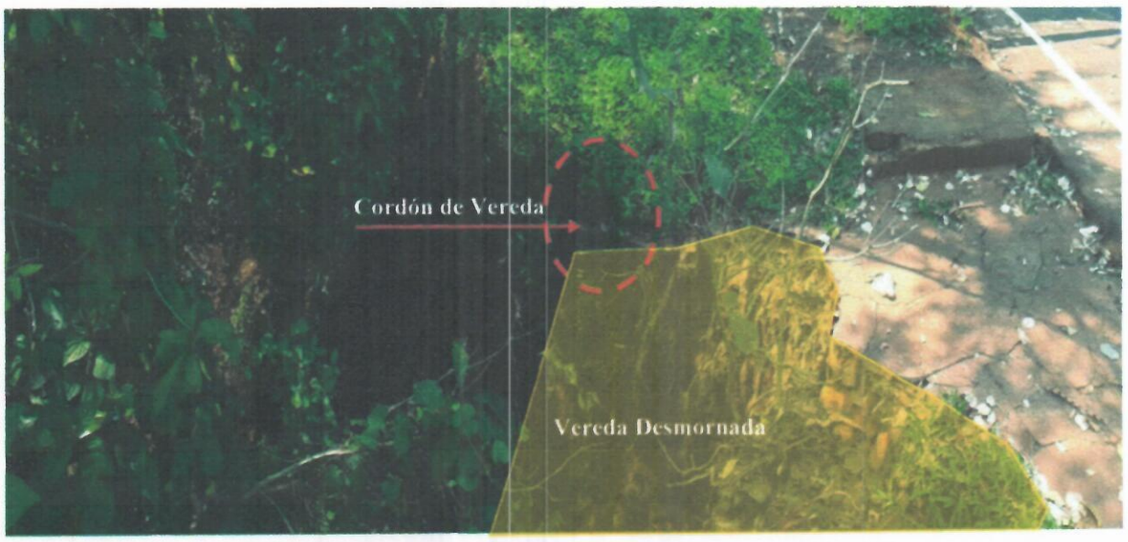
- Durante la inspección en la **2da. Zona** y más crítica se detectan graves desmoronamiento del talud esta situación degeneró en el colapso del muro medianero, que actuaba como base del sostenimiento de la vereda y calle, agravándose las mismas rápidamente con la erocion, siendo por ello necesario cerrar el tráfico vial, tanto de personas como de vehículos, ante el riesgo de derrumbe que presentaba.

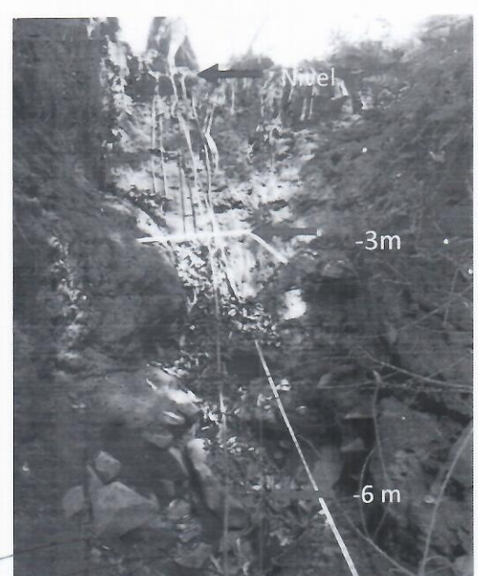
- Durante la inspección en la **2da. Zona** y más crítica se detectan graves desmoronamiento del talud esta situación degeneró en el colapso del muro medianero, que actuaba como base del sostenimiento de la vereda y calle, agravándose las mismas rápidamente con la erosión, siendo por ello necesario cerrar el tráfico vial, tanto de personas como de vehículos, ante el riesgo de derrumbe que presentaba.

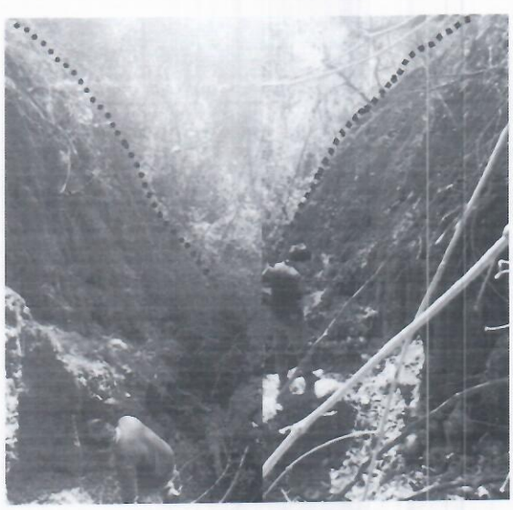
- Durante la inspección en la **2da. Zona** se detectan aproximadamente 4.500 m3 de erosión y deslizamiento hasta el cause hídrico.

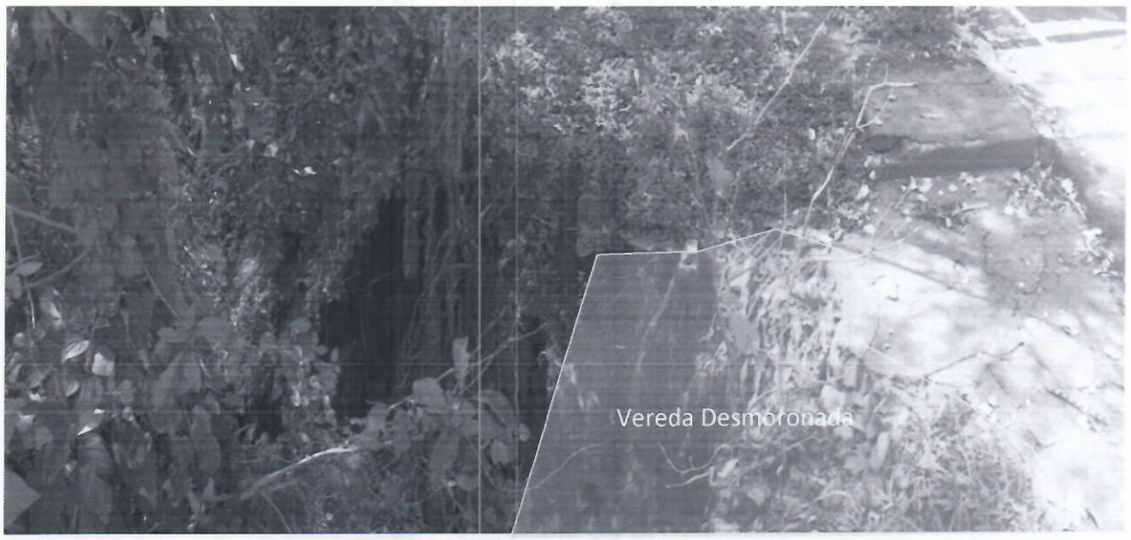
- Durante la inspección en la **2da. Zona** y más crítica se detectan graves desmoronamiento del talud esta situación degeneró en el colapso del muro medianero, que actuaba como base del sostenimiento de la vereda y calle, agravándose las mismas rápidamente con la erosión, siendo por ello necesario cerrar el tráfico vial, tanto de personas como de vehículos, ante el riesgo de derrumbe que presentaba.
