P R O Y E C T O :

"Fortalecimiento Institucional de la Secretaria Nacional de Cultura"

Biblioteca Nacional (Asunción) - Reparación

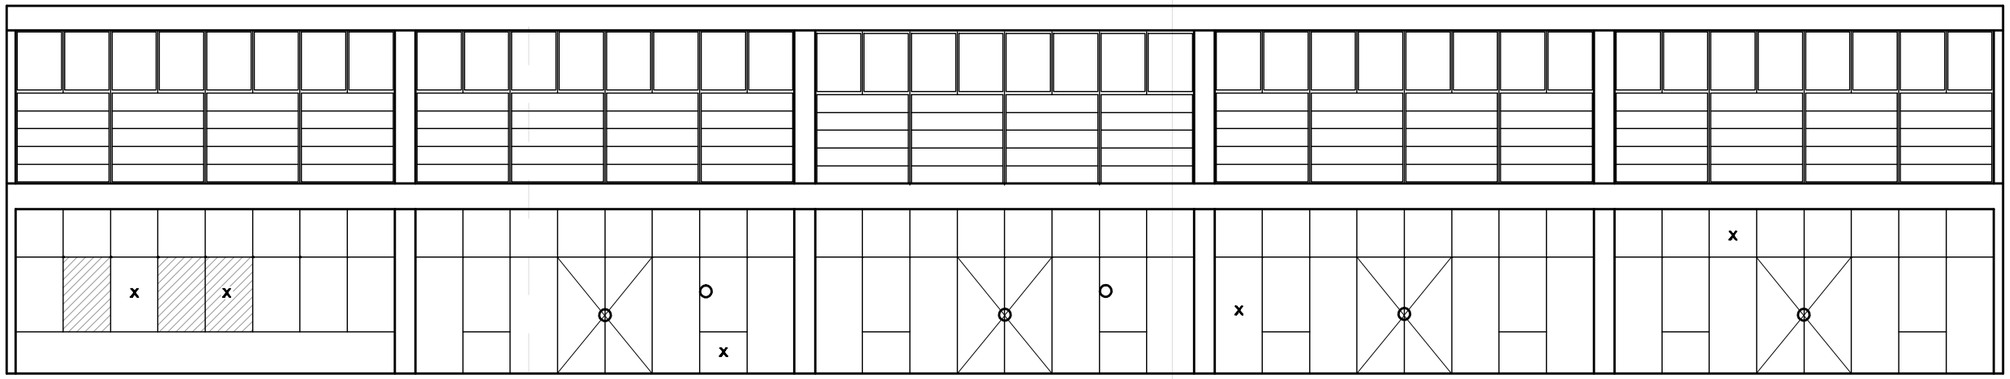
LADO A. Carpinteria metalica en biblioteca frente

- ENCUADRAR
- x VIDRIO ROTO
- o FALTA CERRADURA y/o PICAPORTE o FALLEVA

Un riel desencajado en la parte alta de la ventana

Algunas aberturas se cierran con palos

Desencuadre de algunos marcos metalicos

Manibelas para abrir las ventanas superiores

En algunos casos faltan cerraduras

En algunos casos faltan ajustes de fallevas
