DICTAMEN-U.O.C Nº40/2018

MEMORANDUM JRE N° 59 /2018

REFERENCIA: Informe sobre el estado de las Infraestructura del Colegio Nacional Juan de Rosa Núñez Turno Noche y Escuela Básica 4281 Dr. Dionisio González Torres Turnos m y t. - Con Peligros estructurales en su Infraestructura -

Reporte fotográfico.

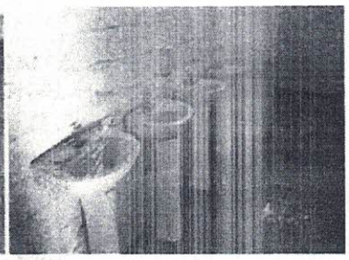
Hundimiento de piso que produce grietas en el piso lo largo del acceso del baño y en el aula y se ha sobrepasado la capacidad portante del pilar a flexocompresión

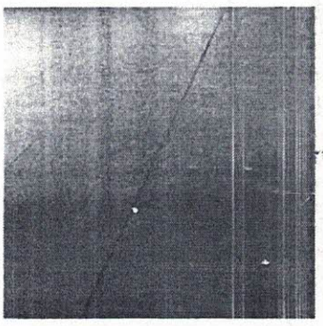
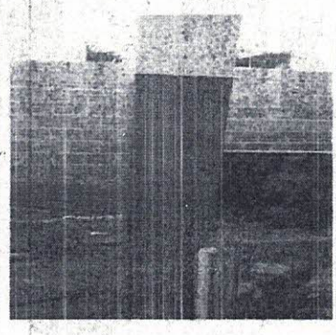
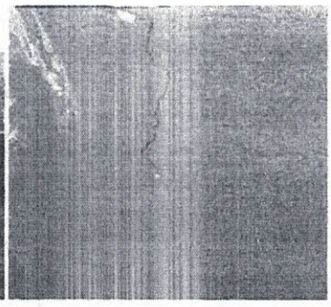
Lesiones por asentamientos diferenciales muy usuales y son causadas por el descenso o elevación diferenciada de un punto de la cimentación con respecto al resto. La causa del problema tiene que ver con la resistencia a la compresión del suelo y a su nivel de agua. Dependiendo de la humedad, la estructura se empuja hacia abajo o hacia arriba provocando grietas verticales.

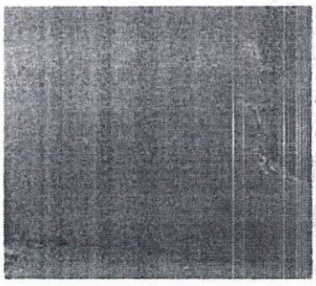
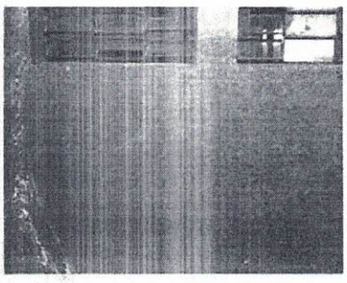
Otros ejemplos de hundimientos diferenciales, y rotura por aplastamiento de sobre carga .

Ejemplos de rotura por aplastamiento que se produce por un exceso de carga. Ese aplastamiento puede producir un pandeo, mostrando grietas horizontales, con la particularidad de que serán abiertas en una de las caras y cerradas en la otra.
