Ref. ¨ Remitir informe técnico de verificación In situ del bloque de 4 aulas ESCUELA BASICA Nº 940 PROF. LEONOR PEREIRA.----------

El que suscribe, Arq. Héctor Fernández Colmán, Matricula Nº 2.115, se dirige a Ud. con el fin de poner a su conocimiento y posterior consideración el presente informe con referencia a la verificación in situ realizada en la **"ESCUELA BASICA Nº 940 PROF. LEONOR PEREIRA DE PAIVA".-**

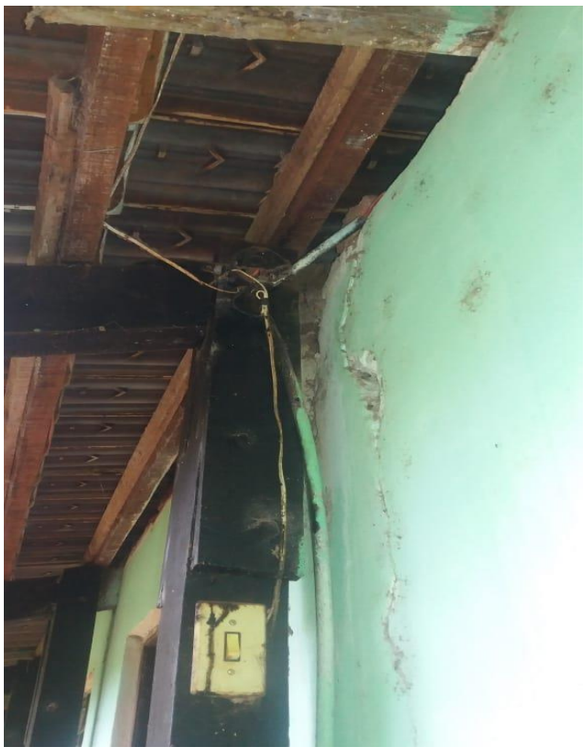
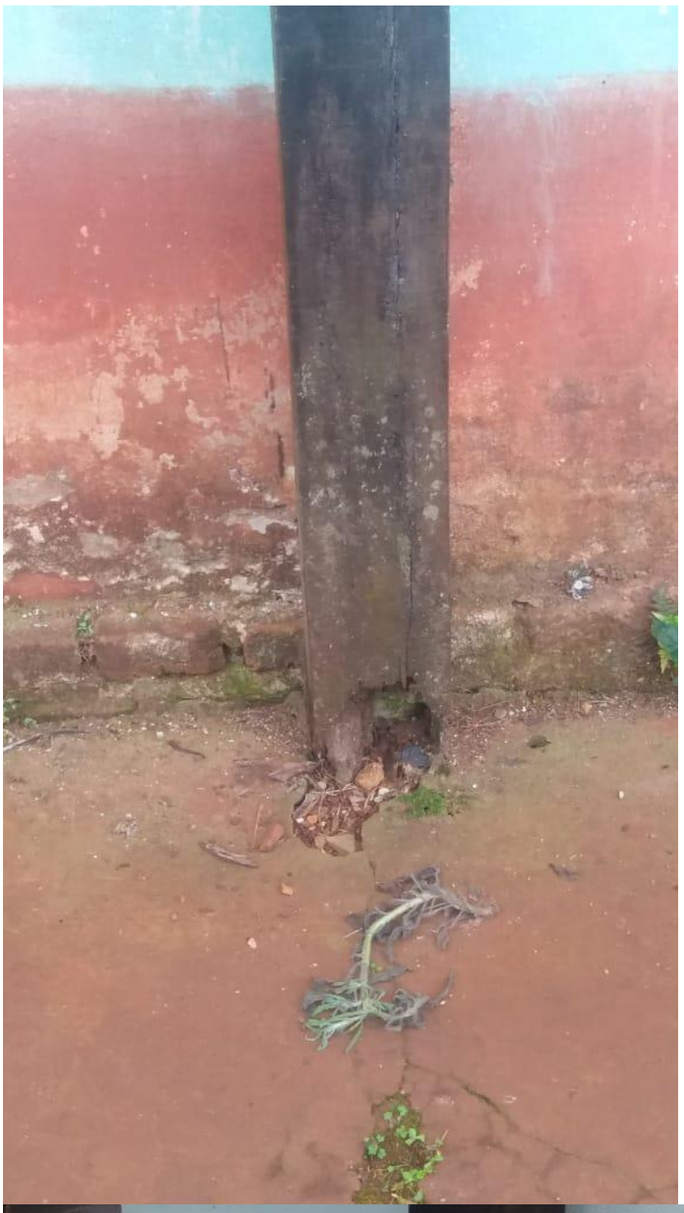
* Al realizar la verificación in situ, del estado estructural del bloque de cuatro aulas en la mencionada escuela, en la cual hago mención sobre la necesidad de una intervención debido al estado de peligrosidad en que se encuentra el edificio, ante la inminente caída del techado teniendo en cuenta que la construcción es bastante antigua y el sistema constructivo de la estructura es totalmente de madera, tanto las columnas portantes y las cabriadas del techo, al mismo tiempo presenta levantamiento de piso a raíz de la humedad persistente por falta de aislación hidrófuga dentro de toda la superficie, desprendimiento de zócalos , a su vez presentan fisuras importantes en las uniones de paredes y techo, la curvatura inferior y superior de los marcos de aberturas (ventanas tipo balancín), las instalaciones eléctricas totalmente obsoletas, recomiendo la urgente intervención del Bloque de 4 aulas.-

Conforme a todo lo observado y mencionado más arriba se recomienda en carácter de urgencia impostergable la "REFACCIÓN DE 4 AULAS ESCUELA BASICA Nº 940 PROF. LEONOR PEREIRA" con todos los recaudos que la misma amerite para dar una pronta solución a los problemas, de tal manera poder brindar tranquilidad y contar con un espacio fisico confortable y por sobre todo seguro para esta comunidad educativa.
