MUNICIPALIDAD DE CARAGUATAY

OBRA: *Reparacion de bloque de tres aulas y mejoras en la Esc. Bas. Nro. 1.560 Doña Elisa Mora de Halley*

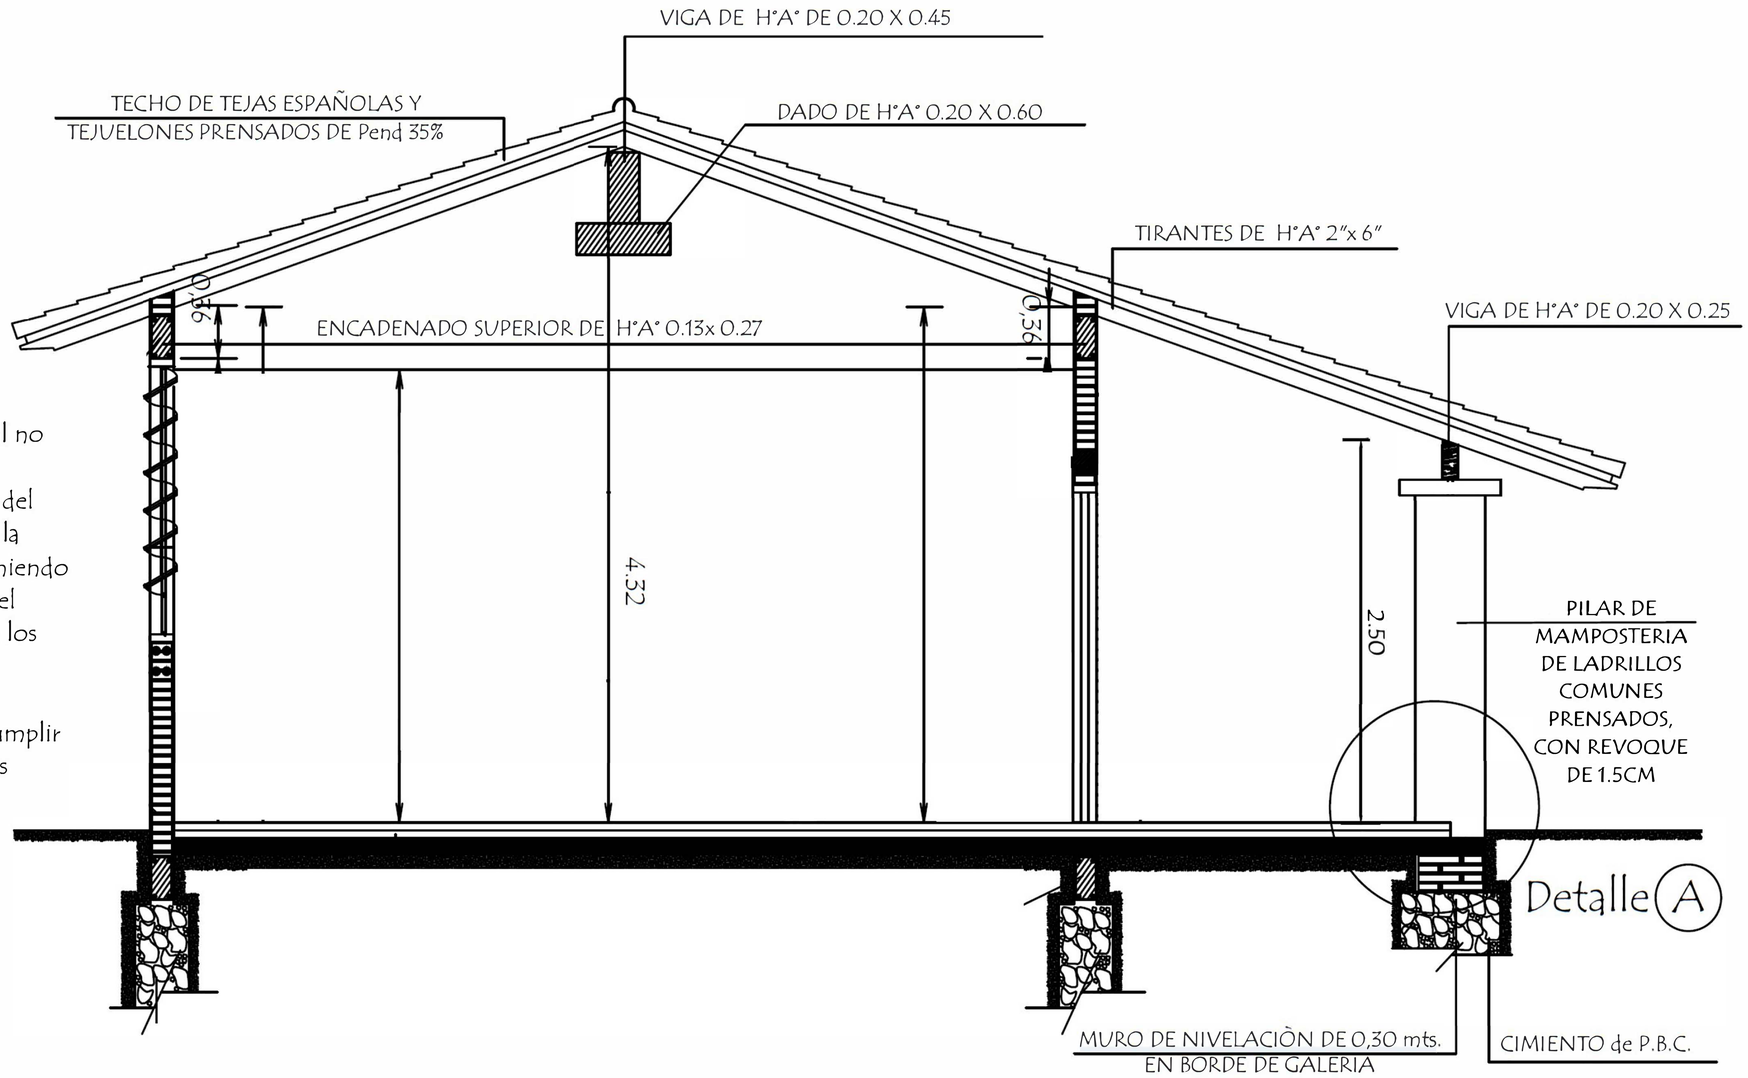
ORTE TRANSVERSAL
ETALLE DE TECHO

La altura actual de la viga principal no tiene la altura requerida por las especificaciones tecnicas y planos del MEC , por lo que no cumple con la pendiente especificada de 35%, teniendo asi una diferencia de 40cm hasta el asiento de viga- para cumplir con los requisitos y a modo de evitar problemas de goteras u otros inconvenientes, se recomienda cumplir con las medidas de los planos y las especificaciones tecnicas.
