Municipalidad de Hernandarias

REF.: CONTRATACIÓN DIRECTA POR VIA DE EXCEPCIÓN Nº 03/2017 "REPARACIONES VARIAS EN LA ESCUELA BASICA Nº 2411 MARISCAL FRANCISCO SOLANO LÓPEZ"

MEMORANDUM

REFERENCIA : INFORME TECNICO SOBRE NECESIDAD DE REPARACIONES VARIAS EN LA ESCUELA BASICA Nº 2411 MARISCAL FRANCISCO SOLANO LÓPEZ EN CARÁCTER DE URGENCIA.-

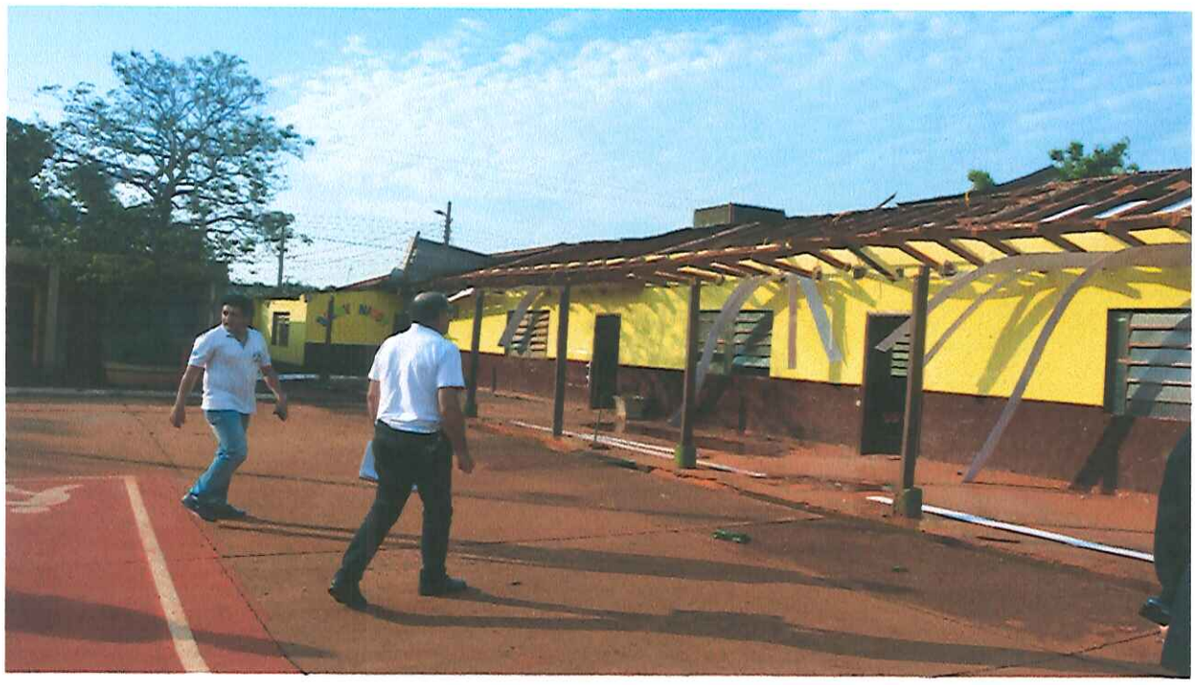
Se informa que un pabellón de dicha Escuela se encuentra en estado inhabilitado para el desarrollo normal de las actividades Académicas, Pedagógicas y Administrativas, por razones de que las estructuras de maderas (vigas y tirantes), chapas zinc y una parte de la pared (mampostería) con visibles fisuras de los Pabellones. Dichos daños fueron ocasionados por el temporal ocurrido el día 11 de octubre del año en curso.

A continuación se puede observar en las imágenes el estado en que quedó el pabellón en la Escuela Mariscal Francisco Solano López luego del temporal acaecido.-

Cabe mencionar que esta institución es una Escuela Cabecera para el sector educativo y es de gran importancia para el Distrito de Hernandarias, ya que en la misma acuden gran cantidad de niños/as de la comunidad escolar, en consecuencia se recomienda la ejecución de las obras para la REPARACION INMEDIATA DE DICHA INSTITUCION EDUCATIVA, tal

como requiere la importancia de su uso de acuerdo a lo expuesto, y en carácter de URGENCIA, para restablecer la ACTIVIDAD ESCOLAR y ASEGURAR LA CULMINACION EXITOSA DEL AÑO LECTIVO ESCOLAR.
