DICTAMEN Nº 12/2021
DIRECCIÓN GENERAL DE CONTRATACIONES
"ADQUISICION DE INMUEBLE PARA SEDE DE LA DINATRAN", ID Nº 400802

INFORME DE AVALUACIÓN

AVALUACIÓN INMUEBLE UBICADO SOBRE LAS CALLES 10 DE JULIO ESQ. RIO YHAGUY, ZONA NORTE, CIUDAD DE FERNADO DE LA MORA, DEPARTAMENTO CENTRAL.
SOLICITADO VIA NOTA DNT N° 87/2021 DE FECHA 17/03/2021.

DETERMINAR EL VALOR DE MERCADO PARA ADQUISICION DEL INMUEBLE.

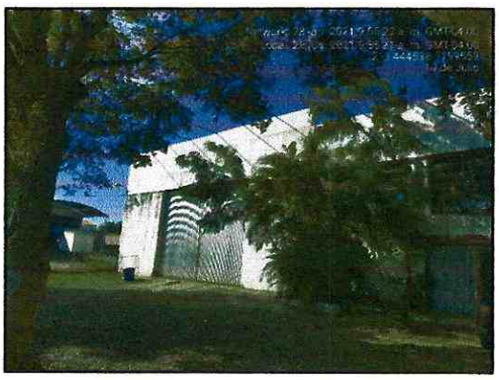
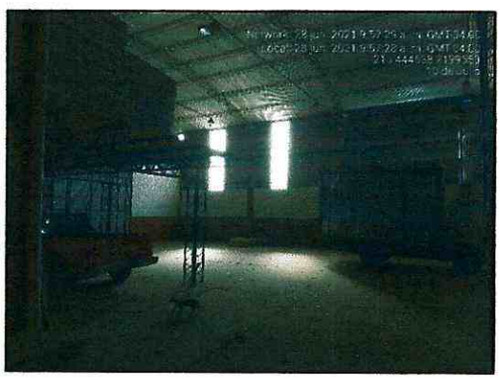
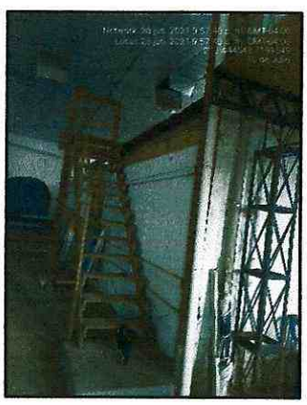
IMAGENES DEL BLOQUE 1

Corresponde a un galpón cerrado.

Superficie total considerada 638,00 m², la edad aparente es de 11 años (verificada a través de imagen satelital), estado de conservación general necesita reparaciones simples (RS)

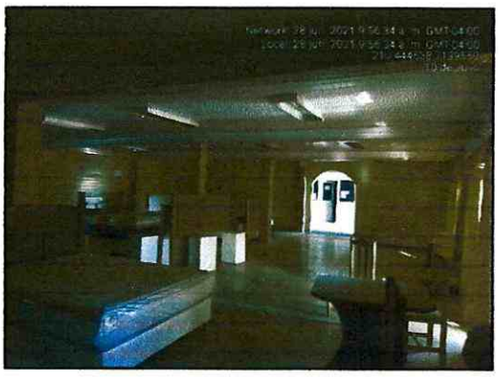
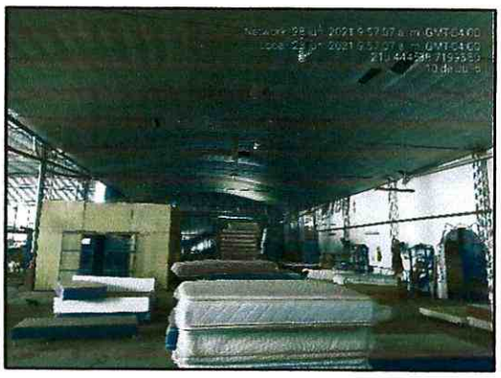
IMAGENES DEL BLOQUE 2

Corresponde a un galpón cerrado, con un sector para salón de ventas.

Superficie total considerada 622,80 m², la edad aparente es de 19 años (verificada a través de imagen satelital), estado de conservación general necesita reparaciones simples (RS)

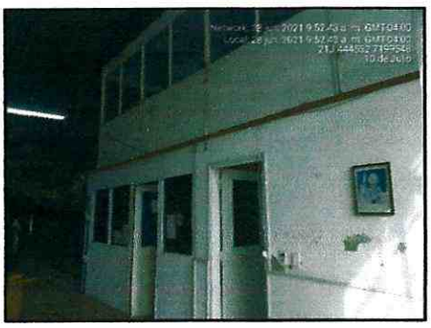
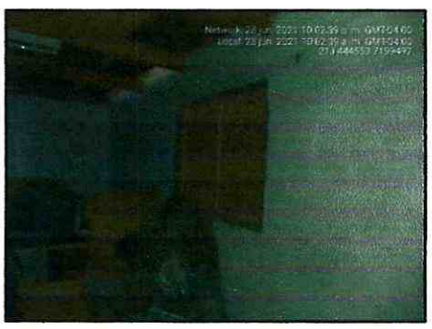
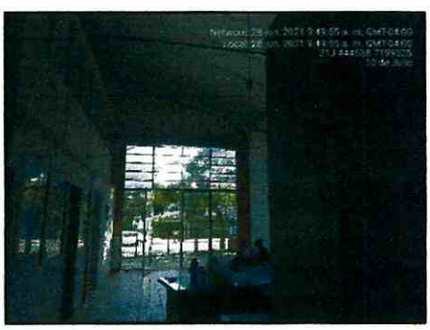
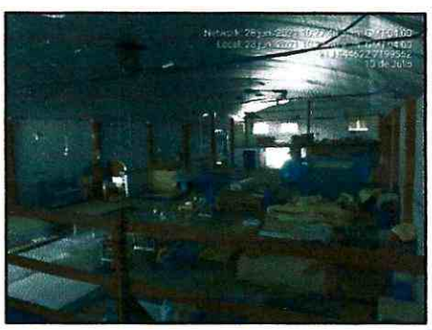
IMAGENES DEL BLOQUE 3

Corresponde a un galpón cerrado, con un sector oficinas en planta baja y entrepiso, área de kitchenette y sanitarios.

Superficie total considerada 721,56 m², la edad aparente es de 19 años (verificada a través de imagen satelital), estado de conservación general entre reparos simples e importantes (RSI)

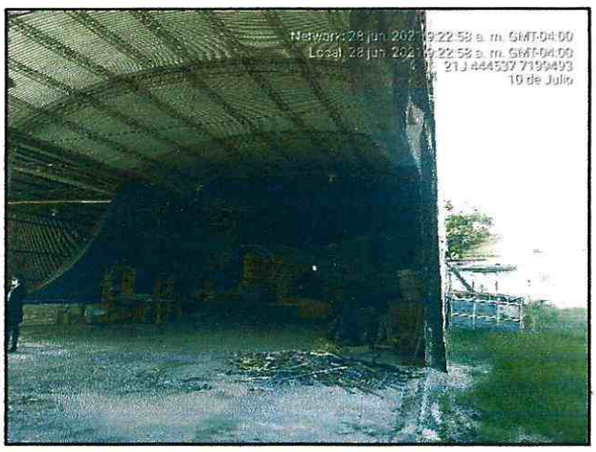
IMAGENES DEL BLOQUE 4

Corresponde a un galpón parcialmente cerrado.

Superficie total considerada 550,10 m², la edad aparente es de 05 años (verificada a través de imagen satelital), estado de conservación general entre reparos simples e importantes (RSI)

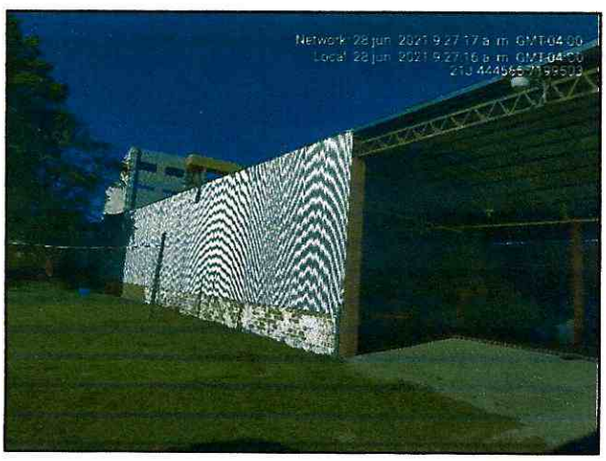
IMAGENES DEL BLOQUE 5

Corresponde a un galpón parcialmente cerrado.

Superficie total considerada 496,40 m², la edad aparente es de 19 años (verificada a través de imagen satelital), estado de conservación general entre reparos simples e importantes (RSI)

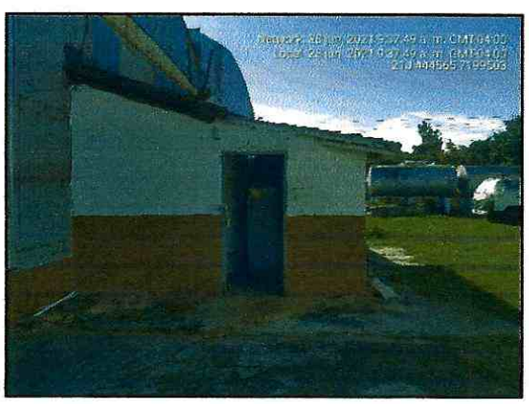
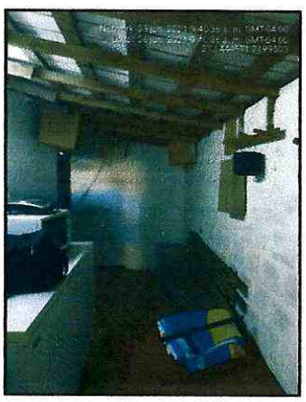
IMAGENES DEL BLOQUE 6

Edificación de un nivel que cuenta con boxes de sanitarios.

Superficie considerada 25,85 m², la edad aparente es de 12 años (verificada a través de imagen satelital), estado de conservación reparos importantes (RI).

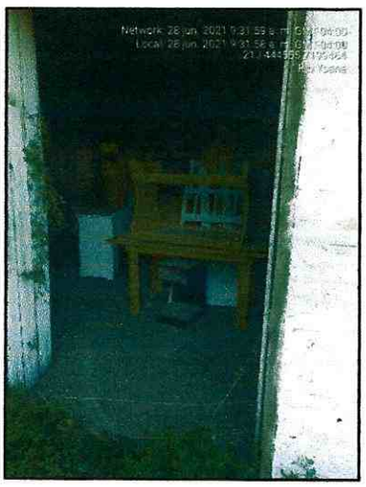
IMAGENES DEL BLOQUE 7

Edificación de un nivel que funciona como depósito.

Superficie considerada 20,47 m², la edad aparente es de 16 años (verificada a través de imagen satelital), estado de conservación entre reparos importantes y sin valor.

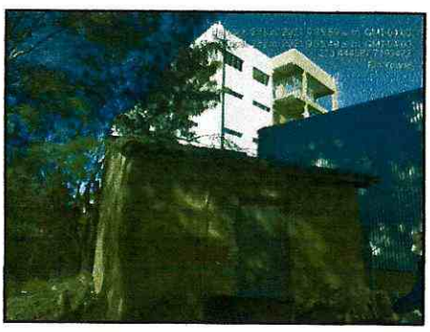
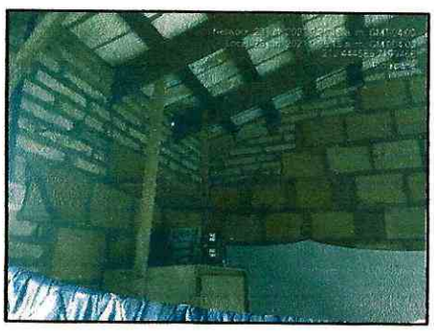
IMAGENES DEL BLOQUE 8

Edificación de un nivel que funciona como depósito.

Superficie considerada 27,87 m², la edad aparente es de 12 años (verificada a través de imagen satelital), estado de conservación entre reparos importantes y sin valor.
