Ref. ¨ Remitir informe técnico de verificación In situ del bloque de 4 aulas ESCUELA BASICA Nº 940 PROF. LEONOR PEREIRA.----------

El que suscribe, Arq. Héctor Fernández Colmán, Matricula Nº 2.115, se dirige a Ud. con el fin de poner a su conocimiento y posterior consideración el presente informe con referencia a la verificación in situ realizada en la **"ESCUELA BASICA Nº 940 PROF. LEONOR PEREIRA DE PAIVA".-**

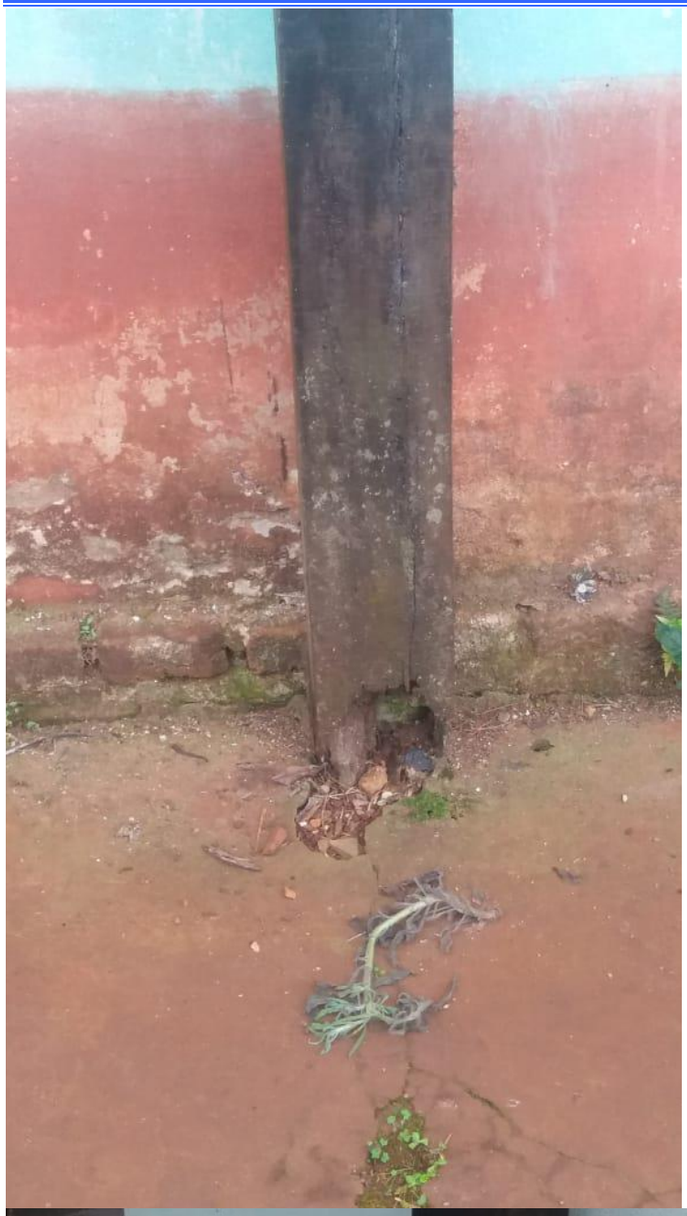
A pedido del director Lic. Oscar Alcides Casco Vera, a través de una nota presentada a la Intendencia Municipal en fecha 16 de octubre del 2018, me constituyo a realizar verificación in situ y pude constatar que el Pabellón de (4) cuatro aulas se encuentran en un estado deplorable.

* Al realizar la verificación in situ, del estado estructural del bloque de cuatro aulas en la mencionada escuela, en la cual hago mención sobre la necesidad de una intervención debido al estado de peligrosidad en que se encuentra el edificio, ante la inminente caída del techado teniendo en cuenta que la construcción es bastante antigua y el sistema constructivo de la estructura es totalmente de madera, tanto las columnas portantes y las cabriadas del techo, al mismo tiempo presenta levantamiento de piso a raíz de la humedad persistente por falta de aislación hidrófuga dentro de toda la superficie, desprendimiento de zócalos , a su vez presentan fisuras importantes en las uniones de paredes y techo, la curvatura inferior y superior de los marcos de aberturas (ventanas tipo balancín), las instalaciones eléctricas totalmente obsoletas, recomiendo la urgente intervención del Bloque de 4 aulas.-

Conforme a todo lo observado y mencionado más arriba se recomienda en carácter de urgencia impostergable la "REFACCIÓN DE 4 AULAS ESCUELA BASICA Nº 940 PROF. LEONOR PEREIRA" con todos los recaudos que la misma amerite para dar una pronta solución a los problemas, de tal manera poder brindar tranquilidad y contar con un espacio físico confortable y por sobre todo seguro para esta comunidad educativa.
