Ubicacion: Calle Los Tungales - Colonia Unión

Reparación de Empedrado Colonia Unión San Miguel	
Ubicación: Calle Los Tungales - Colonia Unión- Bella Vista	
Propietario: Municipalidad de Bella Vista	
Profesional: Ing. René Vicente Ayala Mardana	PAT. PROF. MOPC N°: 1.696
Proyectista	Aprobación
Ayala René E. Ayala Mardana Ing. Civil Reg. MOPC N° 1.696

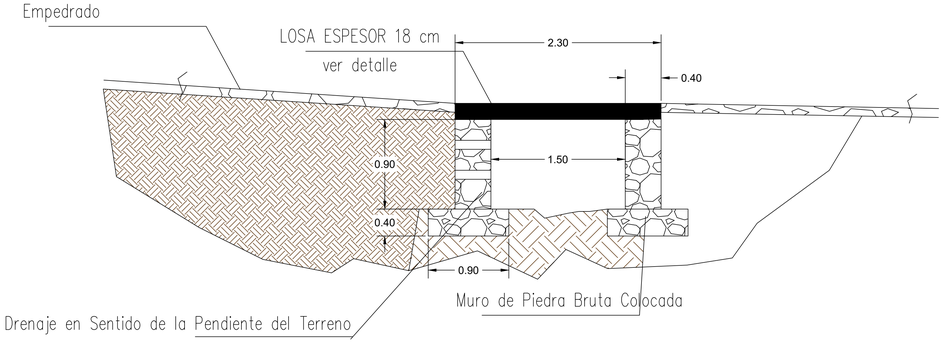
PLANTA DE EMPEDRADO, DRENAJES

Alcantarilla existente a demoler y reconstruir.

Alcantarilla nueva para protección de drenaje de naciente de agua.

Excavar y retirar por lo menos 50 cm del suelo, y reponer con material de mejor calidad
Realizar los drenajes correspondientes antes de realizar la reposicion del empedrado

Las Reparaciones de empedrado y ubicacion de las alcantarillas a construir seran realizadas in Situ con el encargado de la Obra.
