INFORME DE LA DIRECCIÓN DE VERIFICACIÓN DE CONTRATOS						Nº 49/2016
FECHA	20/06/2016					
INSTITUCIÓN	Municipalidad de Iturbe					
AUTORIDAD FIRMANTE	Ing. Dario E. Cabral, Intendente Municipal.					
EXPEDIENTES Nº	12235/15, 13667/15					
CONTRATO Nº	S/N°.					
FECHA CONTRATO	21/07/15					
PROCEDIMIENTO	Licitación por Contratación Directa - FONACIDE					
OBJETO	*"Construcción de alcantarillado y canal a cielo abierto de piedra bruta colocado".*					
CONTRATISTA	GRUPO ELITE Consultoría Integral y Constructora – Ever Juan Aricio Noguera					
R.U.C.	1910104-0					
MONTO CONTRATADO	Gs. 45.000.000.-					
ID LLAMADO Nº	S/N°. 2015					
C.C. N°	Sin Código de Contratación					
ORIGEN	**DJ**	**DNC**	**AP**	**OF**	**SE**	**O**
					X

INFORME TECNICO DE VERIFICACION CONTRACTUAL				ITV Nº 54/2016
FECHA	26/05/2016.			
REFERENCIA	Contratación Directa para la *"Construcción de alcantarillado y canal a cielo abierto de piedra bruta colocada"*.		**ID**	----------
EXPTE.	N° 13.667/15		**FECHA**	11/12/2015
CONTRATANTE	Municipalidad de Iturbe.			
CONTRATISTA	Grupo Elite Consultoría Integral de Ever Juan Aricio Noguera.			
FISCALIZACION	----------			
CONTRATO N° S/N	**FECHA**	21/07/2015	**PLAZO DE VIGE

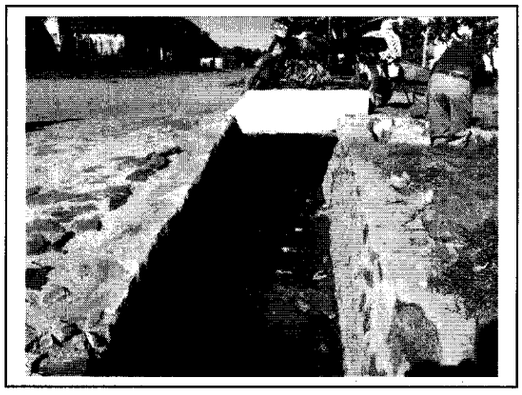
El canal a cielo abierto observado en la verificación in situ contaba con paredes de piedra bruta colocada de 30 cm de espesor en promedio, la luz libre del canal varía de 80 cm en un extremo del canal a 98 cm en el otro extremo, el piso no pudo

Inicio del canal a cielo abierto

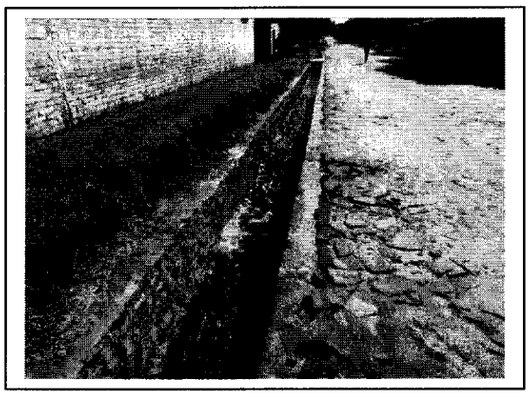
Longitud del canal a cielo abierto

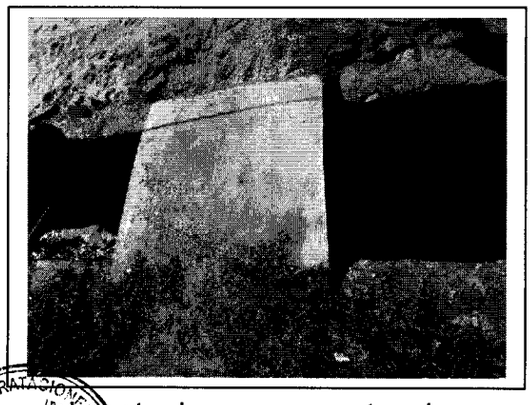
También se observó losetas de acceso a viviendas, una para paso peatonal de 1,03 x 1,10 m y 4 cm de espesor, y otra para paso vehicular de 1,10 x 4,00 m y 13 cm de espesor. Este rubro no figura en la planilla de precios y no se puede precisar si el mismo fue realizado o no por la Contratista.

Loseta de acceso peatonal a vivienda

Loseta de acceso vehicular a vivienda

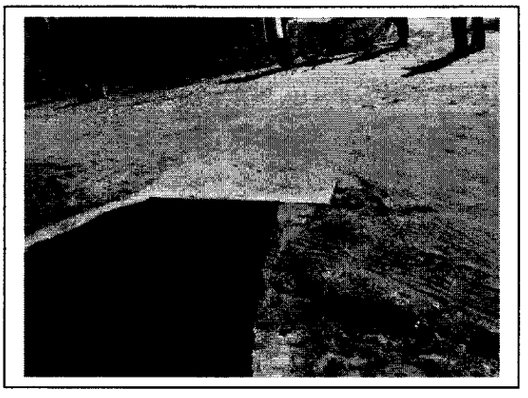
El ítem N° 2.4 PUENTE DE LOSA DE HORMIGÓN PARA ENTRADA CRUCE CANAL de la planilla de precios especifica la cantidad de 01 unidad. Tampoco se cuenta con las especificaciones técnicas que describan las diferentes características y estándares de calidad con los que debe contar el puente construido. En las siguientes fotografías se puede observar que el encofrado no fue retirado completamente de la base de la losa.

Puente de hormigón armado

Encofrado sin retirar

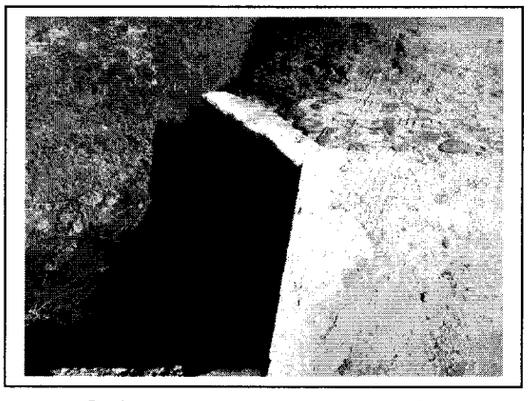
En la verificación in situ se constató la construcción del puente de hormigón armado con un ancho de 1,57 m, 7,95 m de longitud y el espesor de losa de 17 cm. Las cabeceras fueron construidas de piedra bruta colocada. En uno de los extremos contaba con guardarruedas de mampostería revocado de 12 cm de espesor y 23 cm de altura, el cual presentaba rotura de mampostería en una arista como se observa en la siguiente fotografía.

Cabeceras de piedra bruta colocada

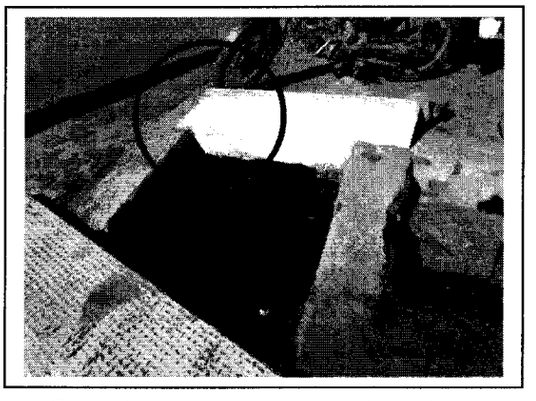
Guardarruedas con arista rota

debía haber a ambos lados del puente. El guardarruedas observado presentaba rotura en una de sus aristas.

9. No se cuentan con planos que detallen el diseño del puente de hormigón armado de modo a determinar si el guardarruedas corresponde o no o si debía haber a ambos lados del puente. El guardarruedas observado presentaba rotura en una de sus aristas.
